Sumarhús
Tröllahraun 12
801 Selfoss, dreifbýli

Burðarþol
Veggjagrind suður og vestur
Málsetning

TEIKNUNUMÉR	BLADSTÆRD	HANNAÐ	JVG
4477-002	A1	TEIKNAD	HIS
xx_1_33_04	YFIRFARID	—	—
DAGS.	MÆLIKVARDI	UTGAFA

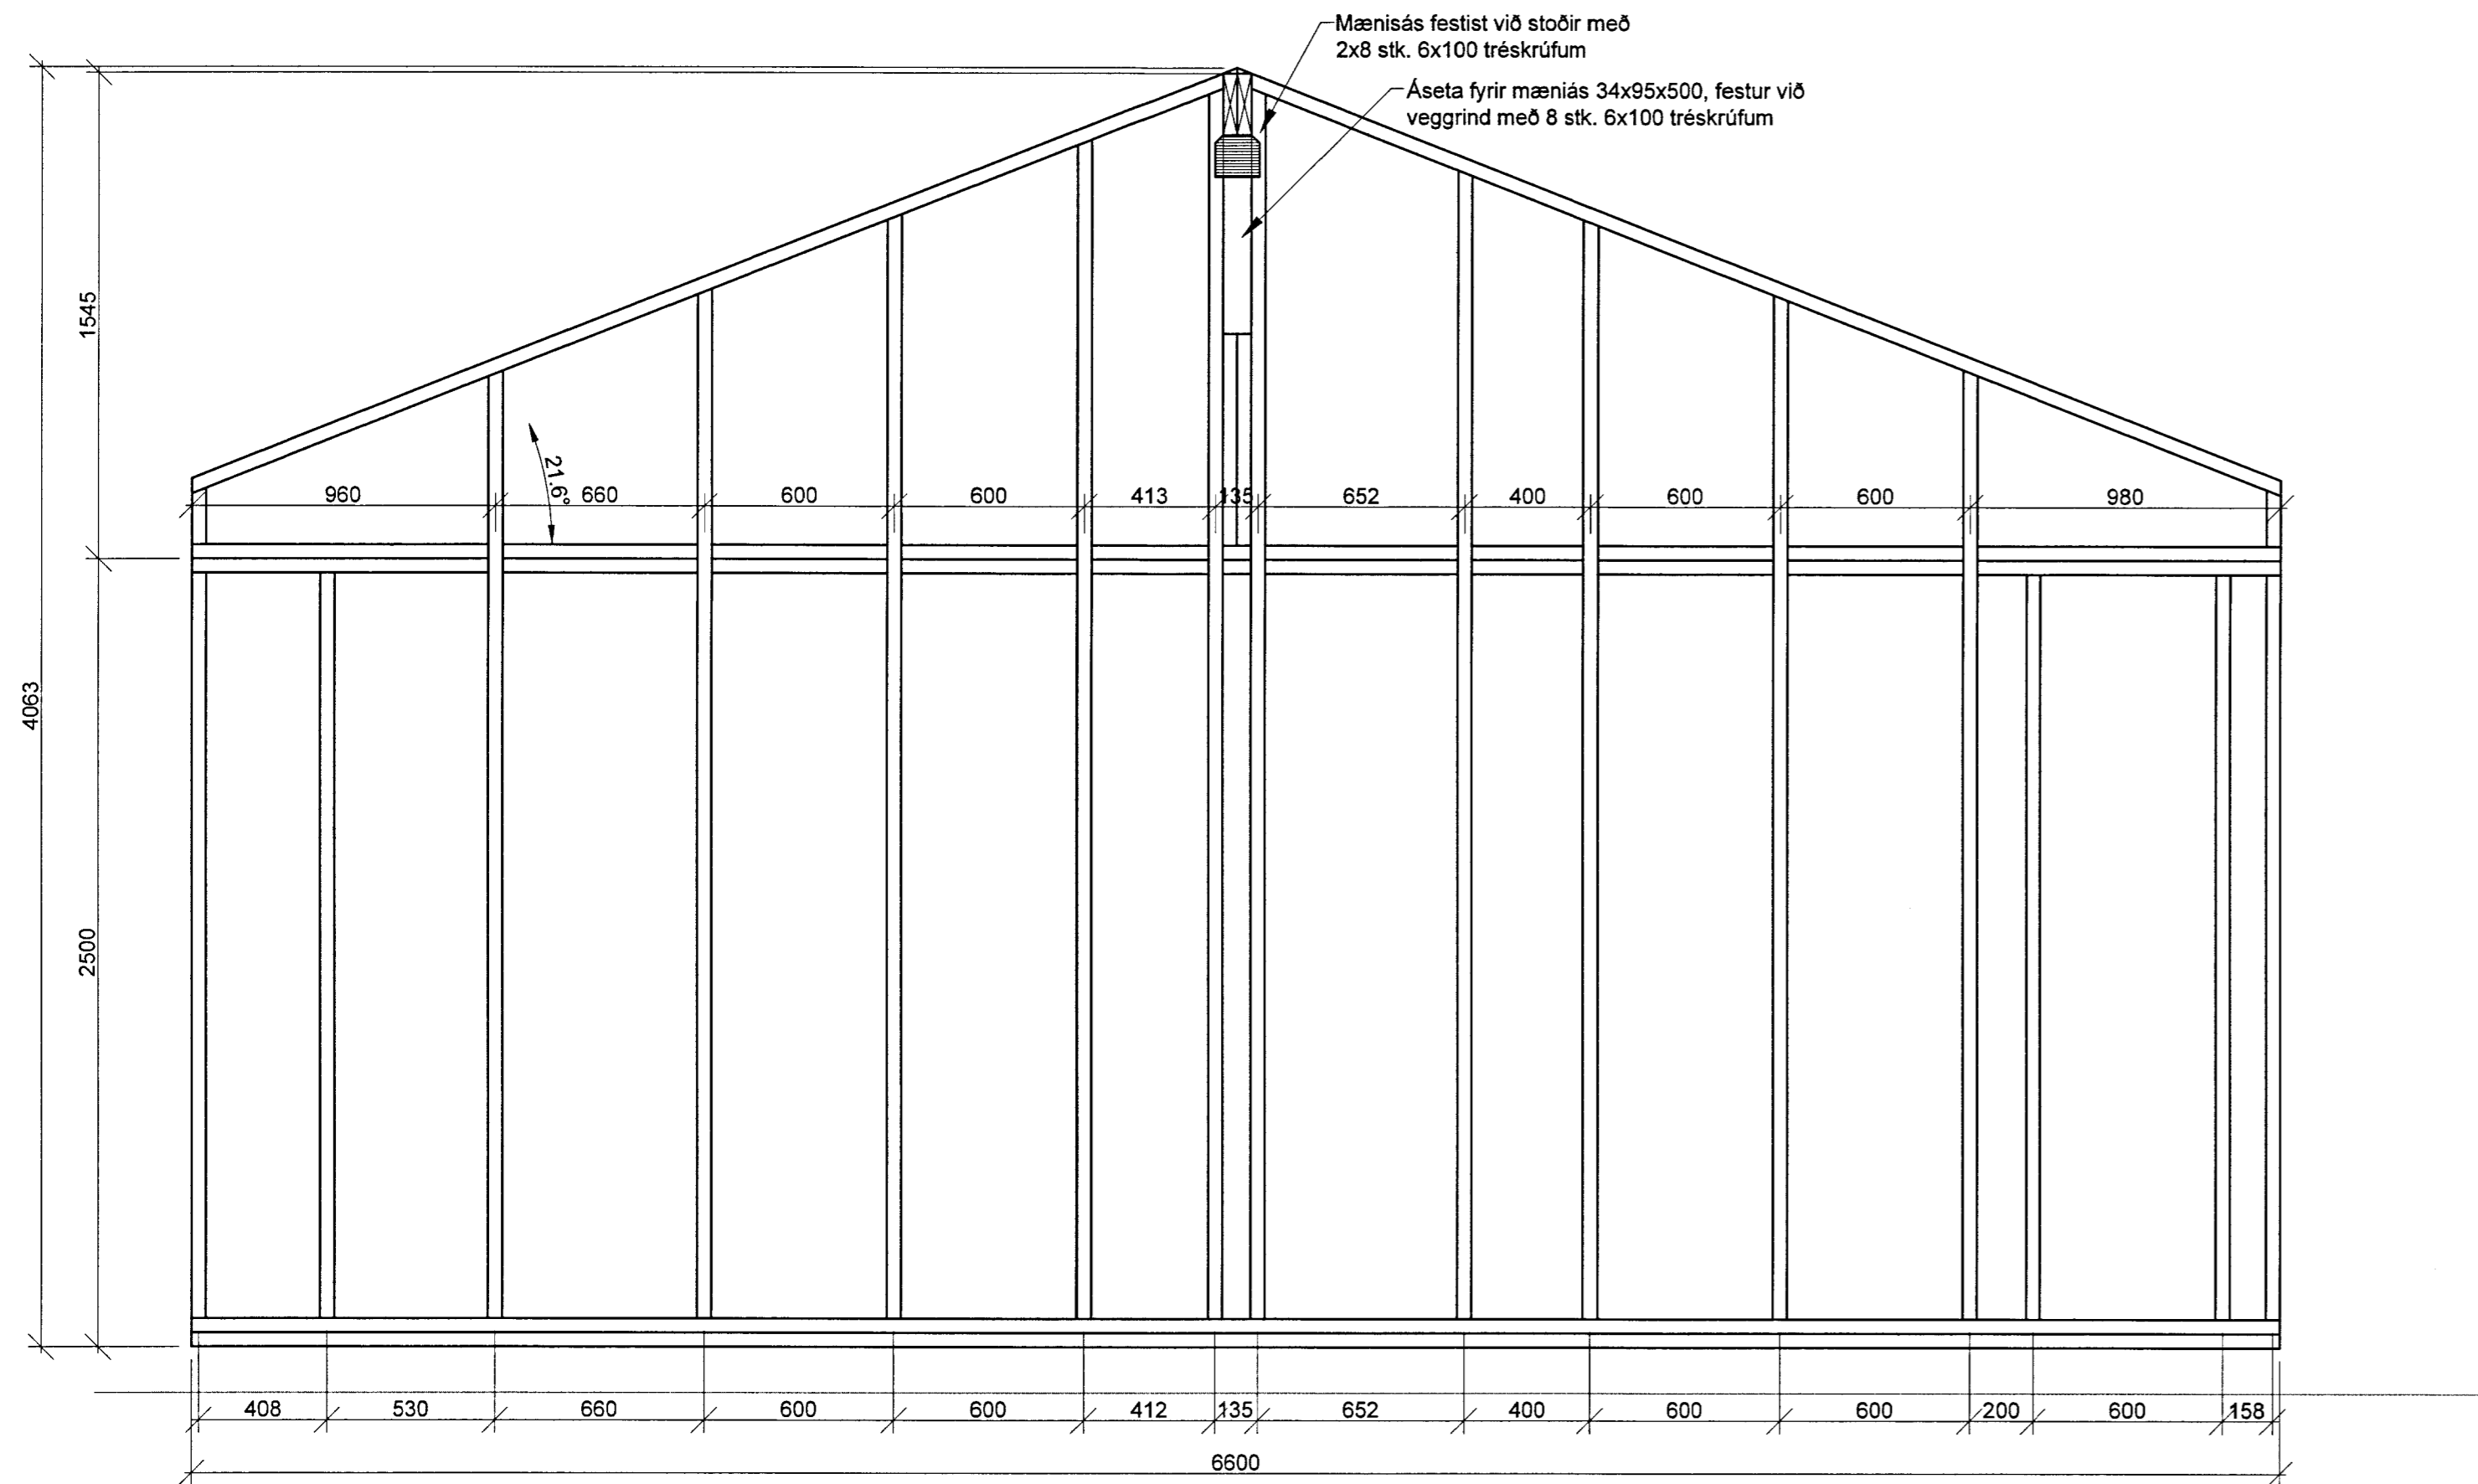
Veggjagrind vestur

Þar sem veggstoðir eru heilar festast þær við fótrem til skiptis samkvæmt deilimyndum A og B á teikningu xx_1_33_07. Stoðir undir gluggum festast samkvæmt deilimynd C á teikningu xx_1_33_07.

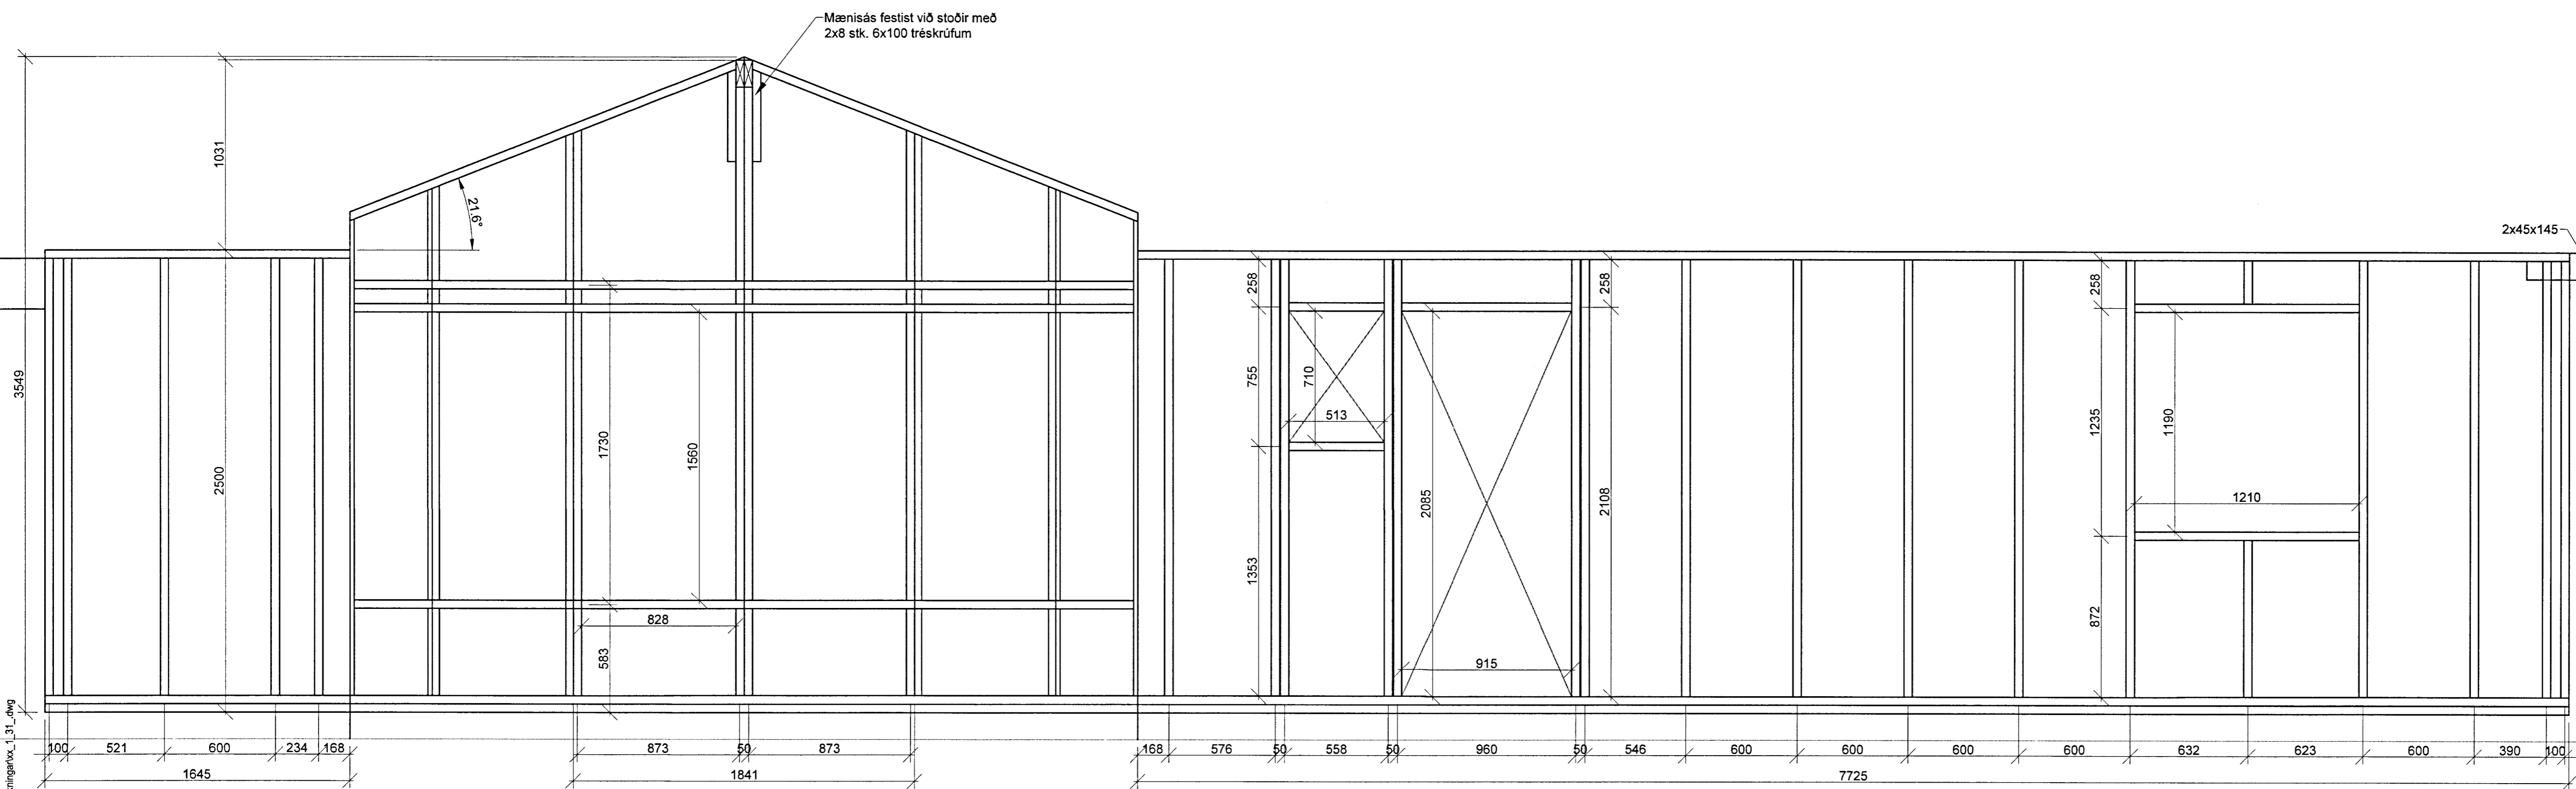
Veggjagrind suður

Þar sem veggstoðir eru heilar festast þær við fótrem til skiptis samkvæmt deilimyndum A og B á teikningu xx_1_33_07. Stoðir undir gluggum festast samkvæmt deilimynd C á teikningu xx_1_33_07.
