Númer	Dags.	Skýring breytingar	Br. af
		MKV.	DAGS.
Byggingadeild - Vesturvör 29 - 200 Kópavogur kt. 440510-1160 - Sími: 412 5300		1:50, 1:10, 1:2	18.10.2016
		VERKNR.	ÚTGÁFA NR.
		DL16 021	1
		TEIKN.	REIKN.
		ASI	YFIRF.
		ASI	ASI
HEITI VERKS: Lynghæð		NAFN HÖNNUÐAR Bjarni Ingbergsson byggingateknifræðingur B.Sc. kt. 030861-2729 - bjarni@limtrévrnet.is	
HEITI TEIKNINGAR Vélaskemma þversnið A/B, sérmyndir		NR. TEIKNINGAR 304	
		ÁRITUN HÖNNUÐAR 	DAGS. ÁRITUNAR 29.10.2016
		ÁRITUN SAMRÆM. HÖNNUÐAR 	DAGS. ÁRITUNAR 29.10.2016

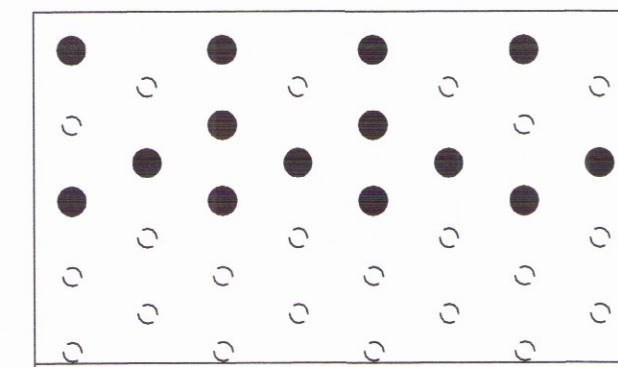
S - BMF-65*95*2.5*160 vinklar

Negling í súlu/bita (nærri enda)
14 stk 40/50 kamsaumur

Negling í súlu/bita (fjarri enda)
15 stk 40/50 kamsaumur

Þar sem biti/stoð kemur að hurð eða glugga skal setja 3 stk tréskrúfur 6.0*140mm bora skal fyrir skrufulegg

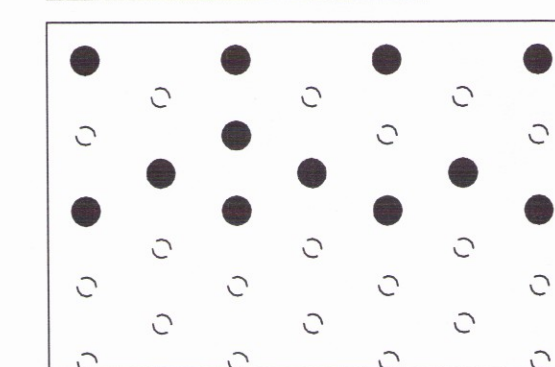
V - BMF-65*95*2.5*140 vinklar

Negling í súlu/bita (nærri enda)
12 stk 40/50 kamsaumur

Negling í súlu/bita (fjarri enda)
12 stk 40/50 kamsaumur

Þar sem biti/stoð kemur að hurð eða glugga skal setja 3 stk tréskrúfur 6.0*140mm bora skal fyrir skrufulegg
