FRÁRENNSLI: Grunnmynd sökkl. 1:50.

Verkefni: ÁSBORGIR 42, 801 SELFOSSI
 Heiti: Frárennsli: Grunnmynd sökkl

M. 1:50
 R. G.V.
 T. G.V./I.V.
 Dags. Jan. 2017. Nr. 1657-2-2.

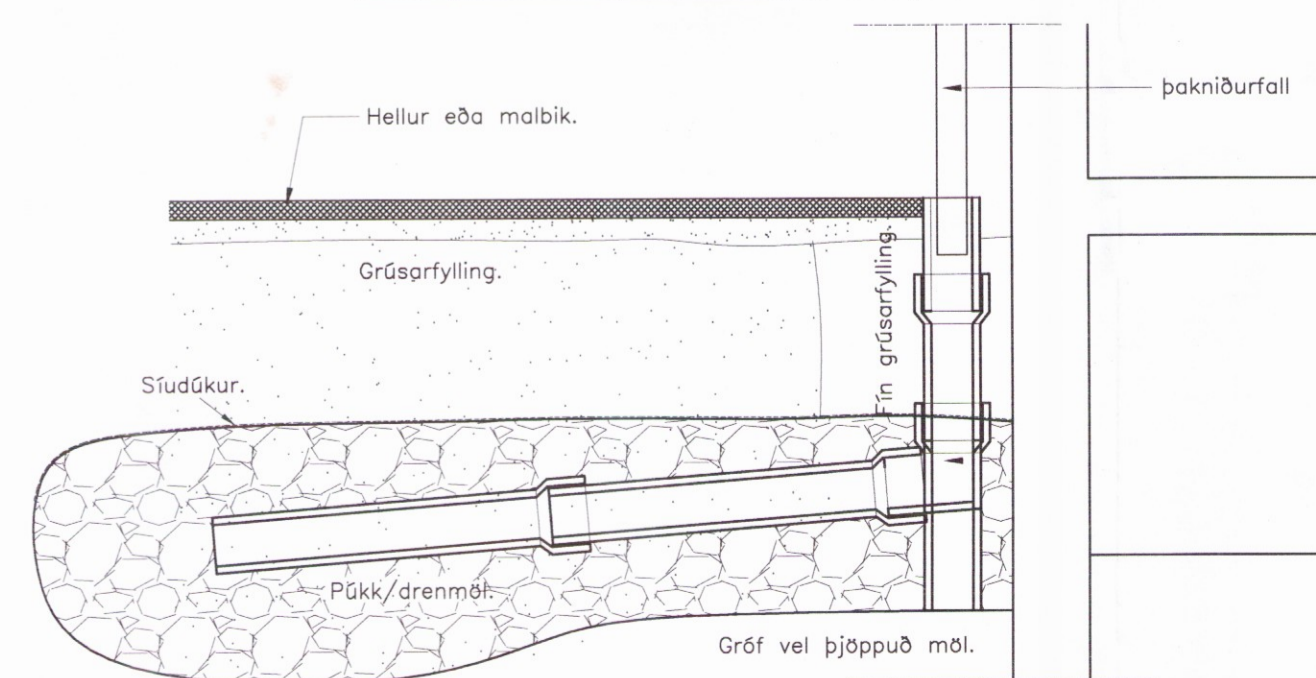
Sérmynd af þakniðurfalli í jörð. 1:20.
