Númer	Dags.	Skýring breytingar	Br. af		
		MKV.	DAGS.	VERKNR.	ÚTGÁFA NR.
		1:10	27.5.2016	DL16 025	1
		TEIKN.	REIKN.	YFIRF.	NR. TEIKNINGAR
		KB	KB		304
HEITI VERKS:		NAFN HÖNNUÐAR			
Smíðjustígur 10, Flúðum		Bjarni Ingibergsson byggingatæknifræðingur kt. 030861-2729			
HEITI TEIKNINGAR		ÁRITUN HÖNNUÐAR			DAGS. ÁRITUNAR
Söluskáli		<i>Árnir Pálsson</i>			14/6/2016
Sérmyndir		ÁRITUN SAMRÆM. HÖNNUÐAR			DAGS. ÁRITUNAR
		<i>Árnir Pálsson</i>			29/8/2016

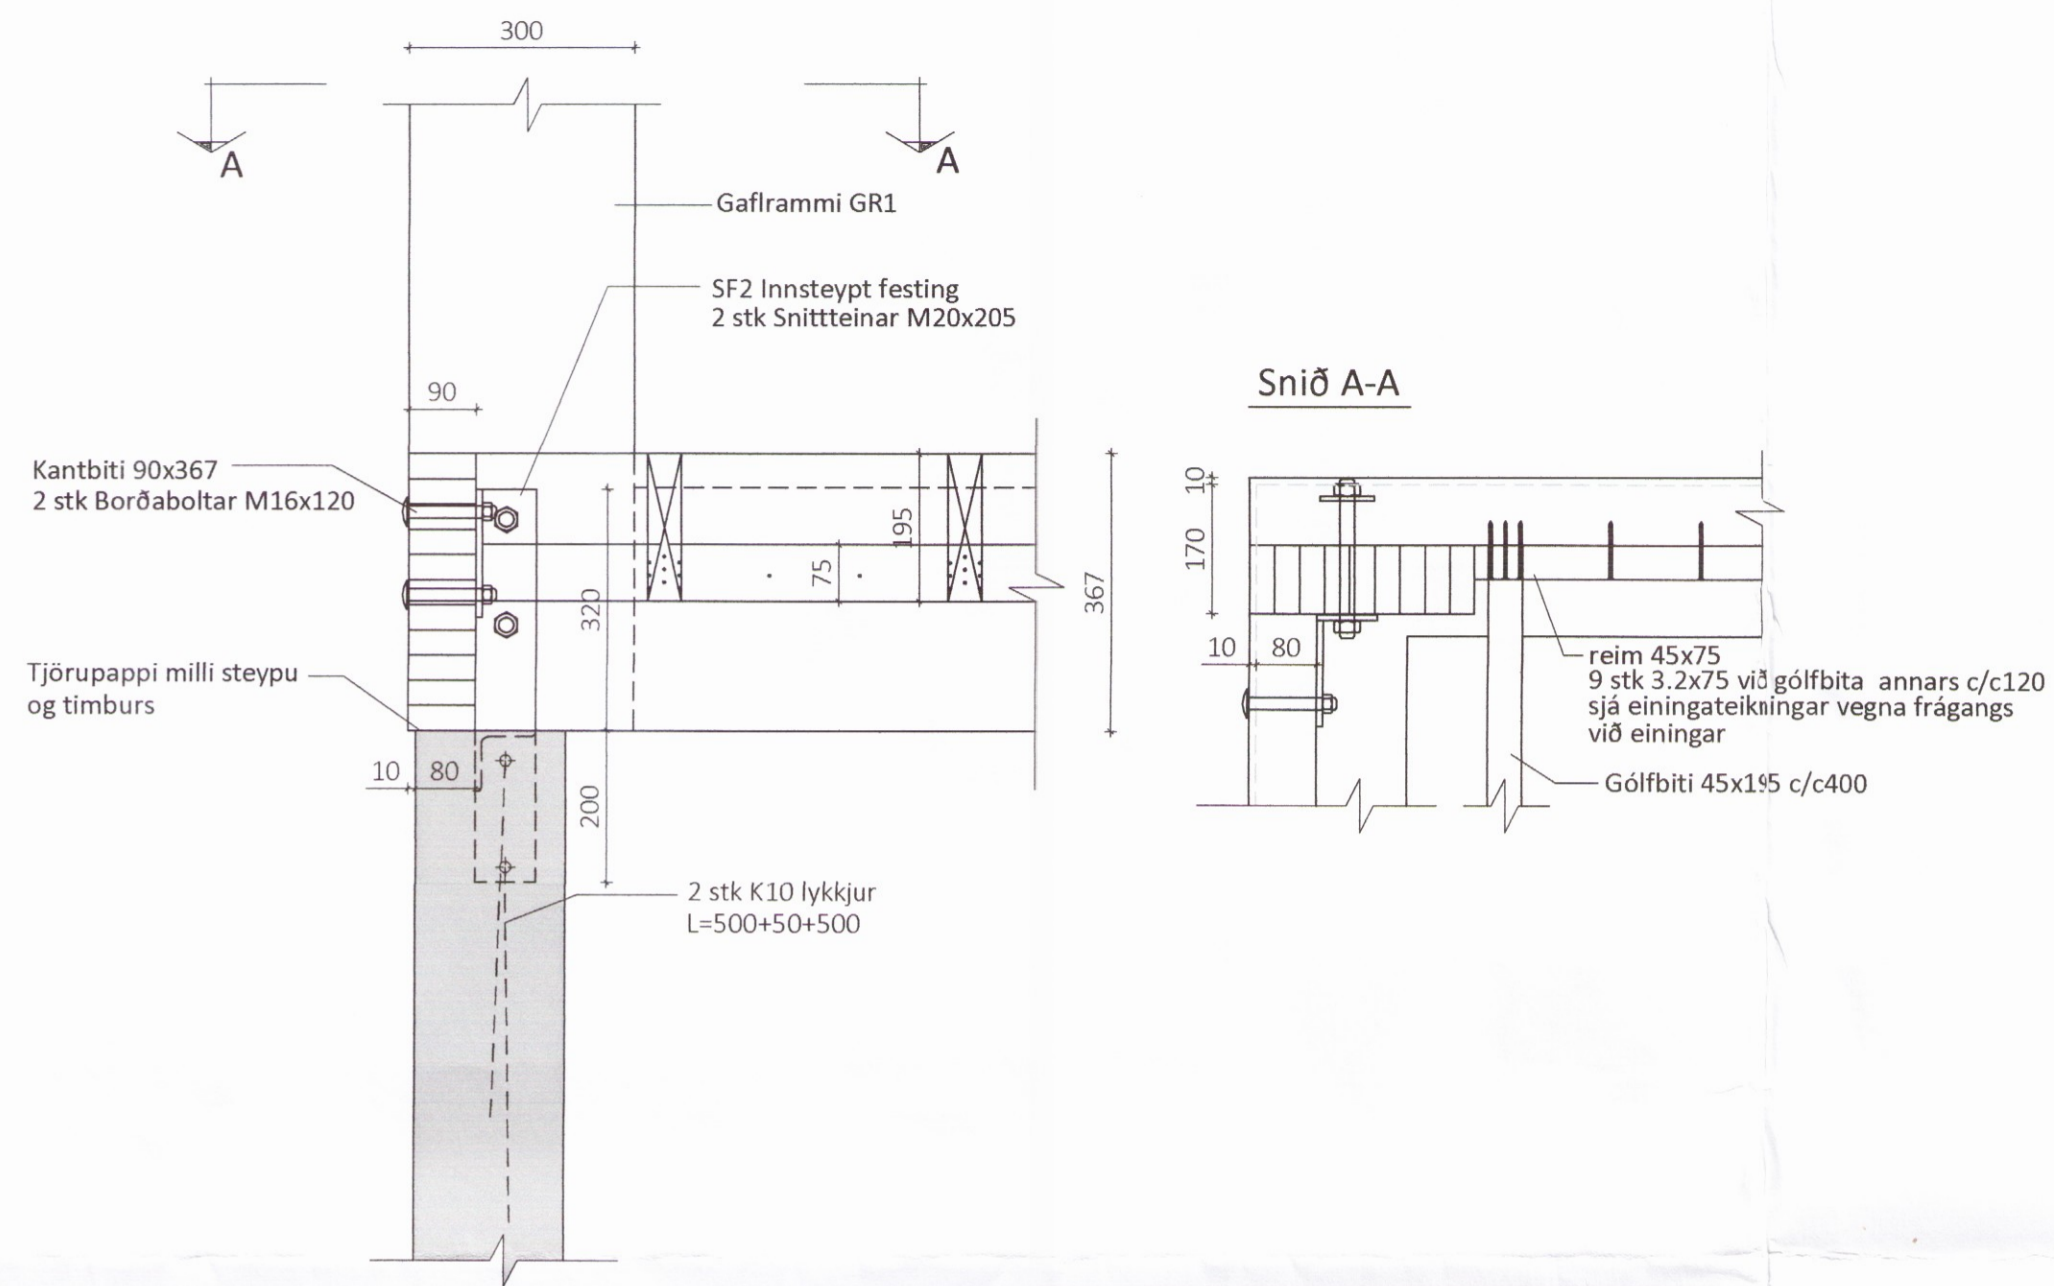
Sérmynd 3 Mkv.: 1:10
303

X - BMF-65x95x2.5x160 vinklar

Negling í súlu/bita (nærri enda)
14 stk 4.0x50 kamsaumur

Negling í súlu/bita (fjarri enda)
14 stk 4.0x50 kamsaumur

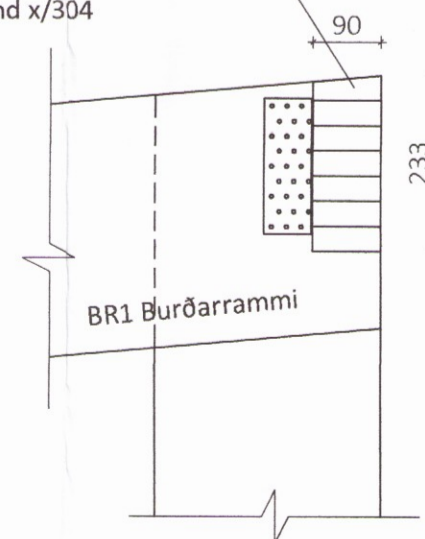
Sérmynd 6 Mkv.: 1:10
303

Kantbiti 90x233
BMF vinkill 65x95x2,5x180
Kamsaumur 4.0x50 14+14stk
sjá sérmynd x/304

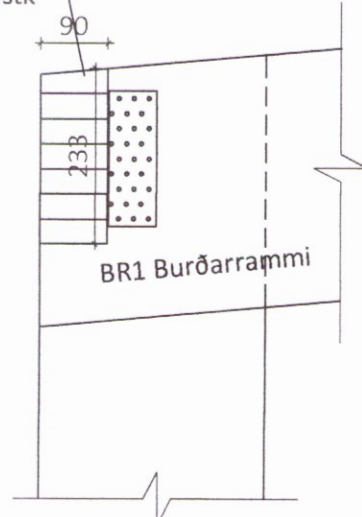
Sérmynd 4 Mkv.: 1:10
303

Kantbiti 90x233
BMF vinkill 65x95x2,5x180
Kamsaumur 4.0x50 14+14stk
sjá sérmynd x/304
