MIKLAHOLT, BLÁSKÓGARBYGGÐ
 FJÓÐ, STÆKKUN
 ADALTEIKNINGAR

SÉRMYNDIR
 VERKFRANG 12169 TEIKNING C01.104 A

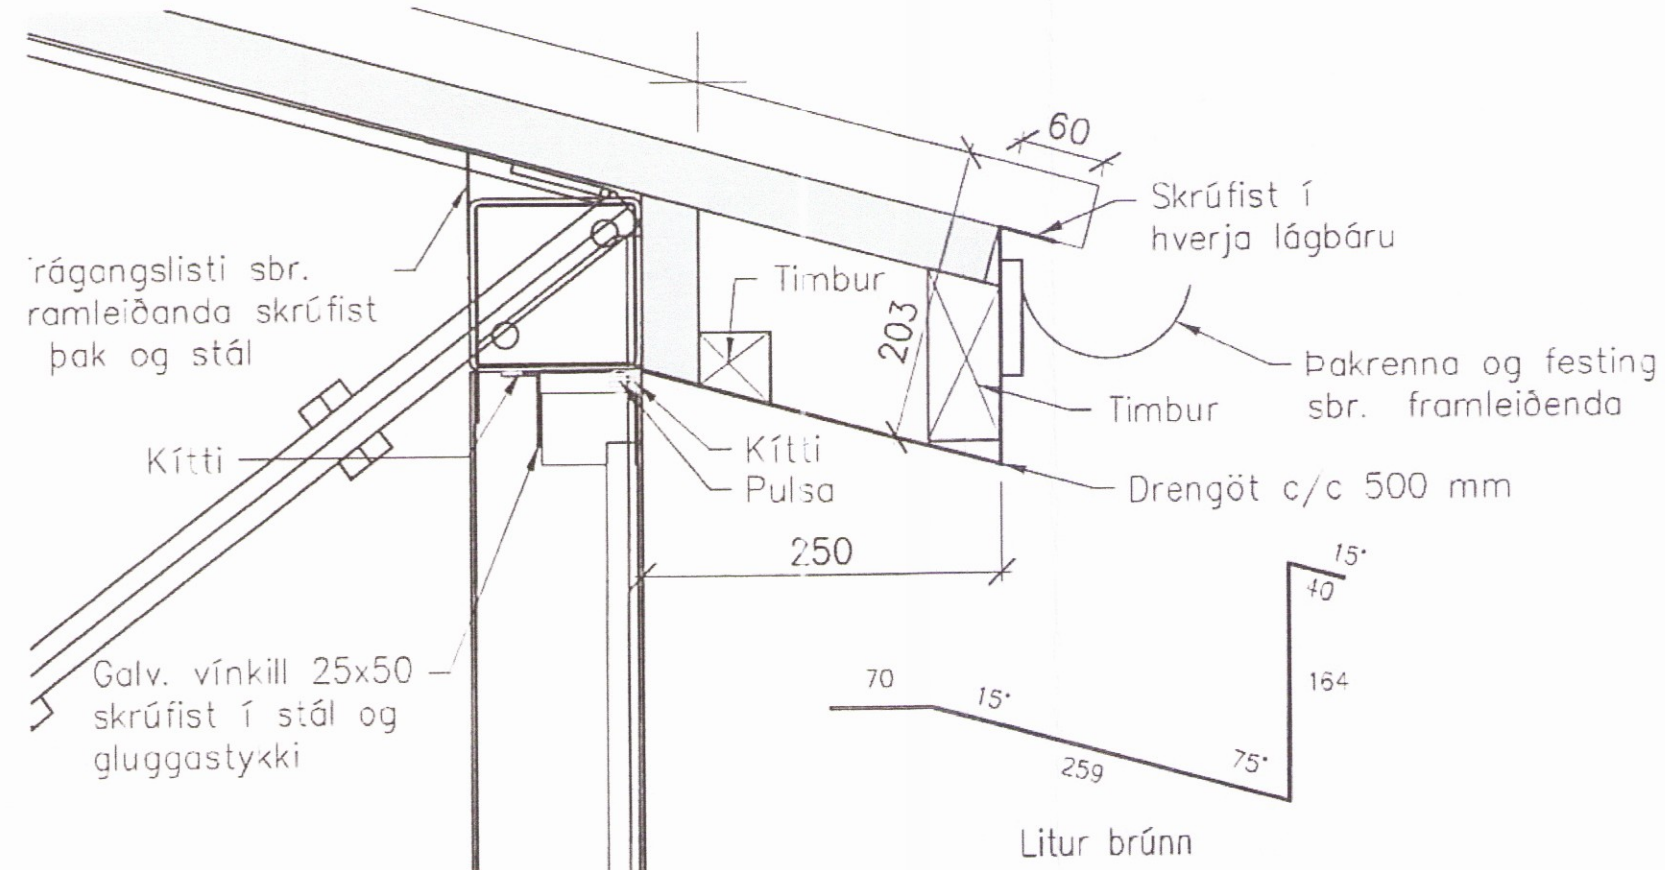
Þakkantur yfir glugga á langhlið
 1:5

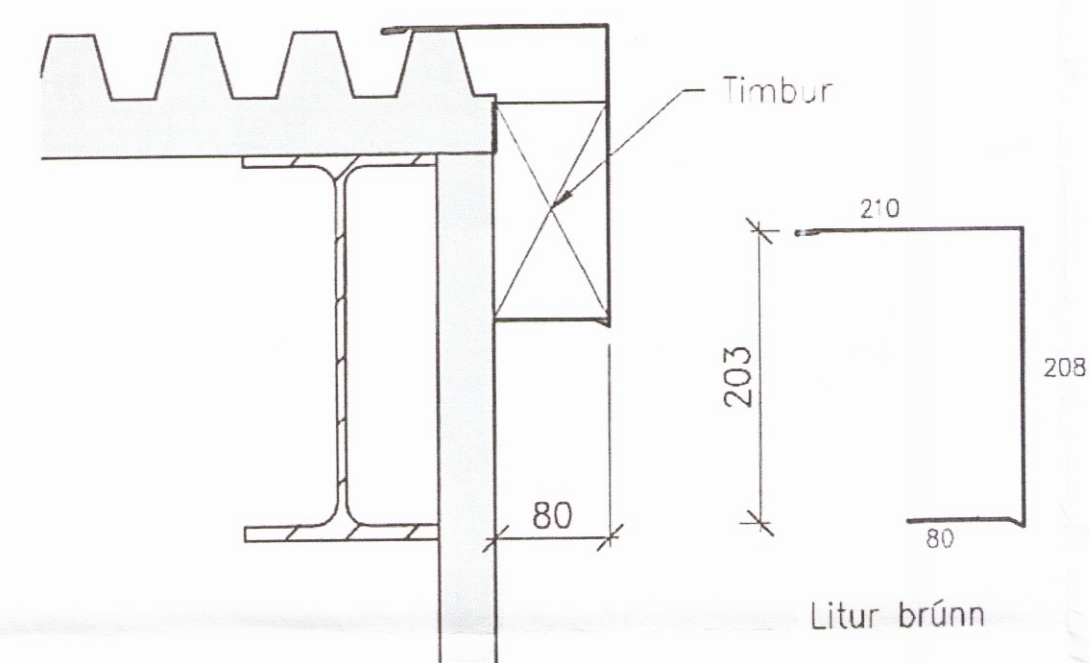
Þakkantur á klæðningu á gaffi
 1:5

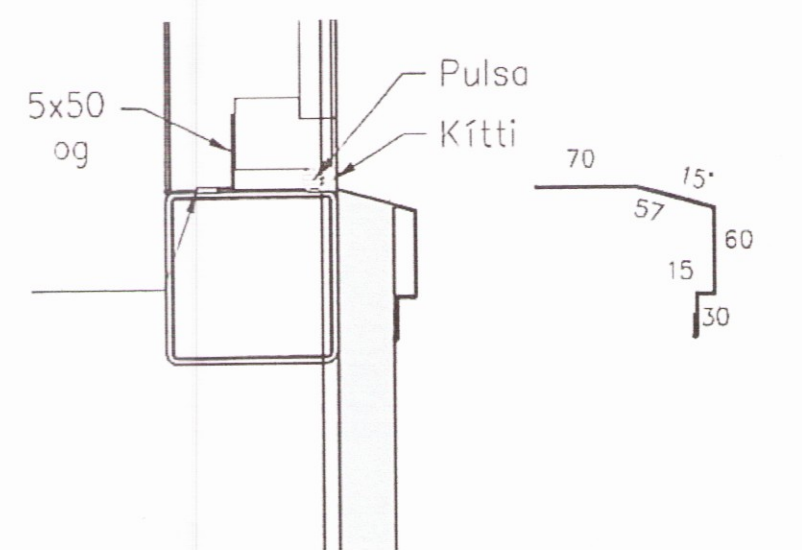
Áfella glugga/hurða, vatnsbretti
 1:5
