ÁSBORGIR 5

Selfossi 4239

Grunnmynd

Verknúmer: 06004EH	Verkefnastjóri: JAT
Hönnun: JAT	Teiknað: JAT
Yfirfarið: JAT	Samþykkt: Jeannot A. TSIRENGE Kl. 211068-2489
Mælikvarði: 1:100	Dagsetning: 11.01.2018
Skrá: 06004EH-A102.dwg	Blað: A102

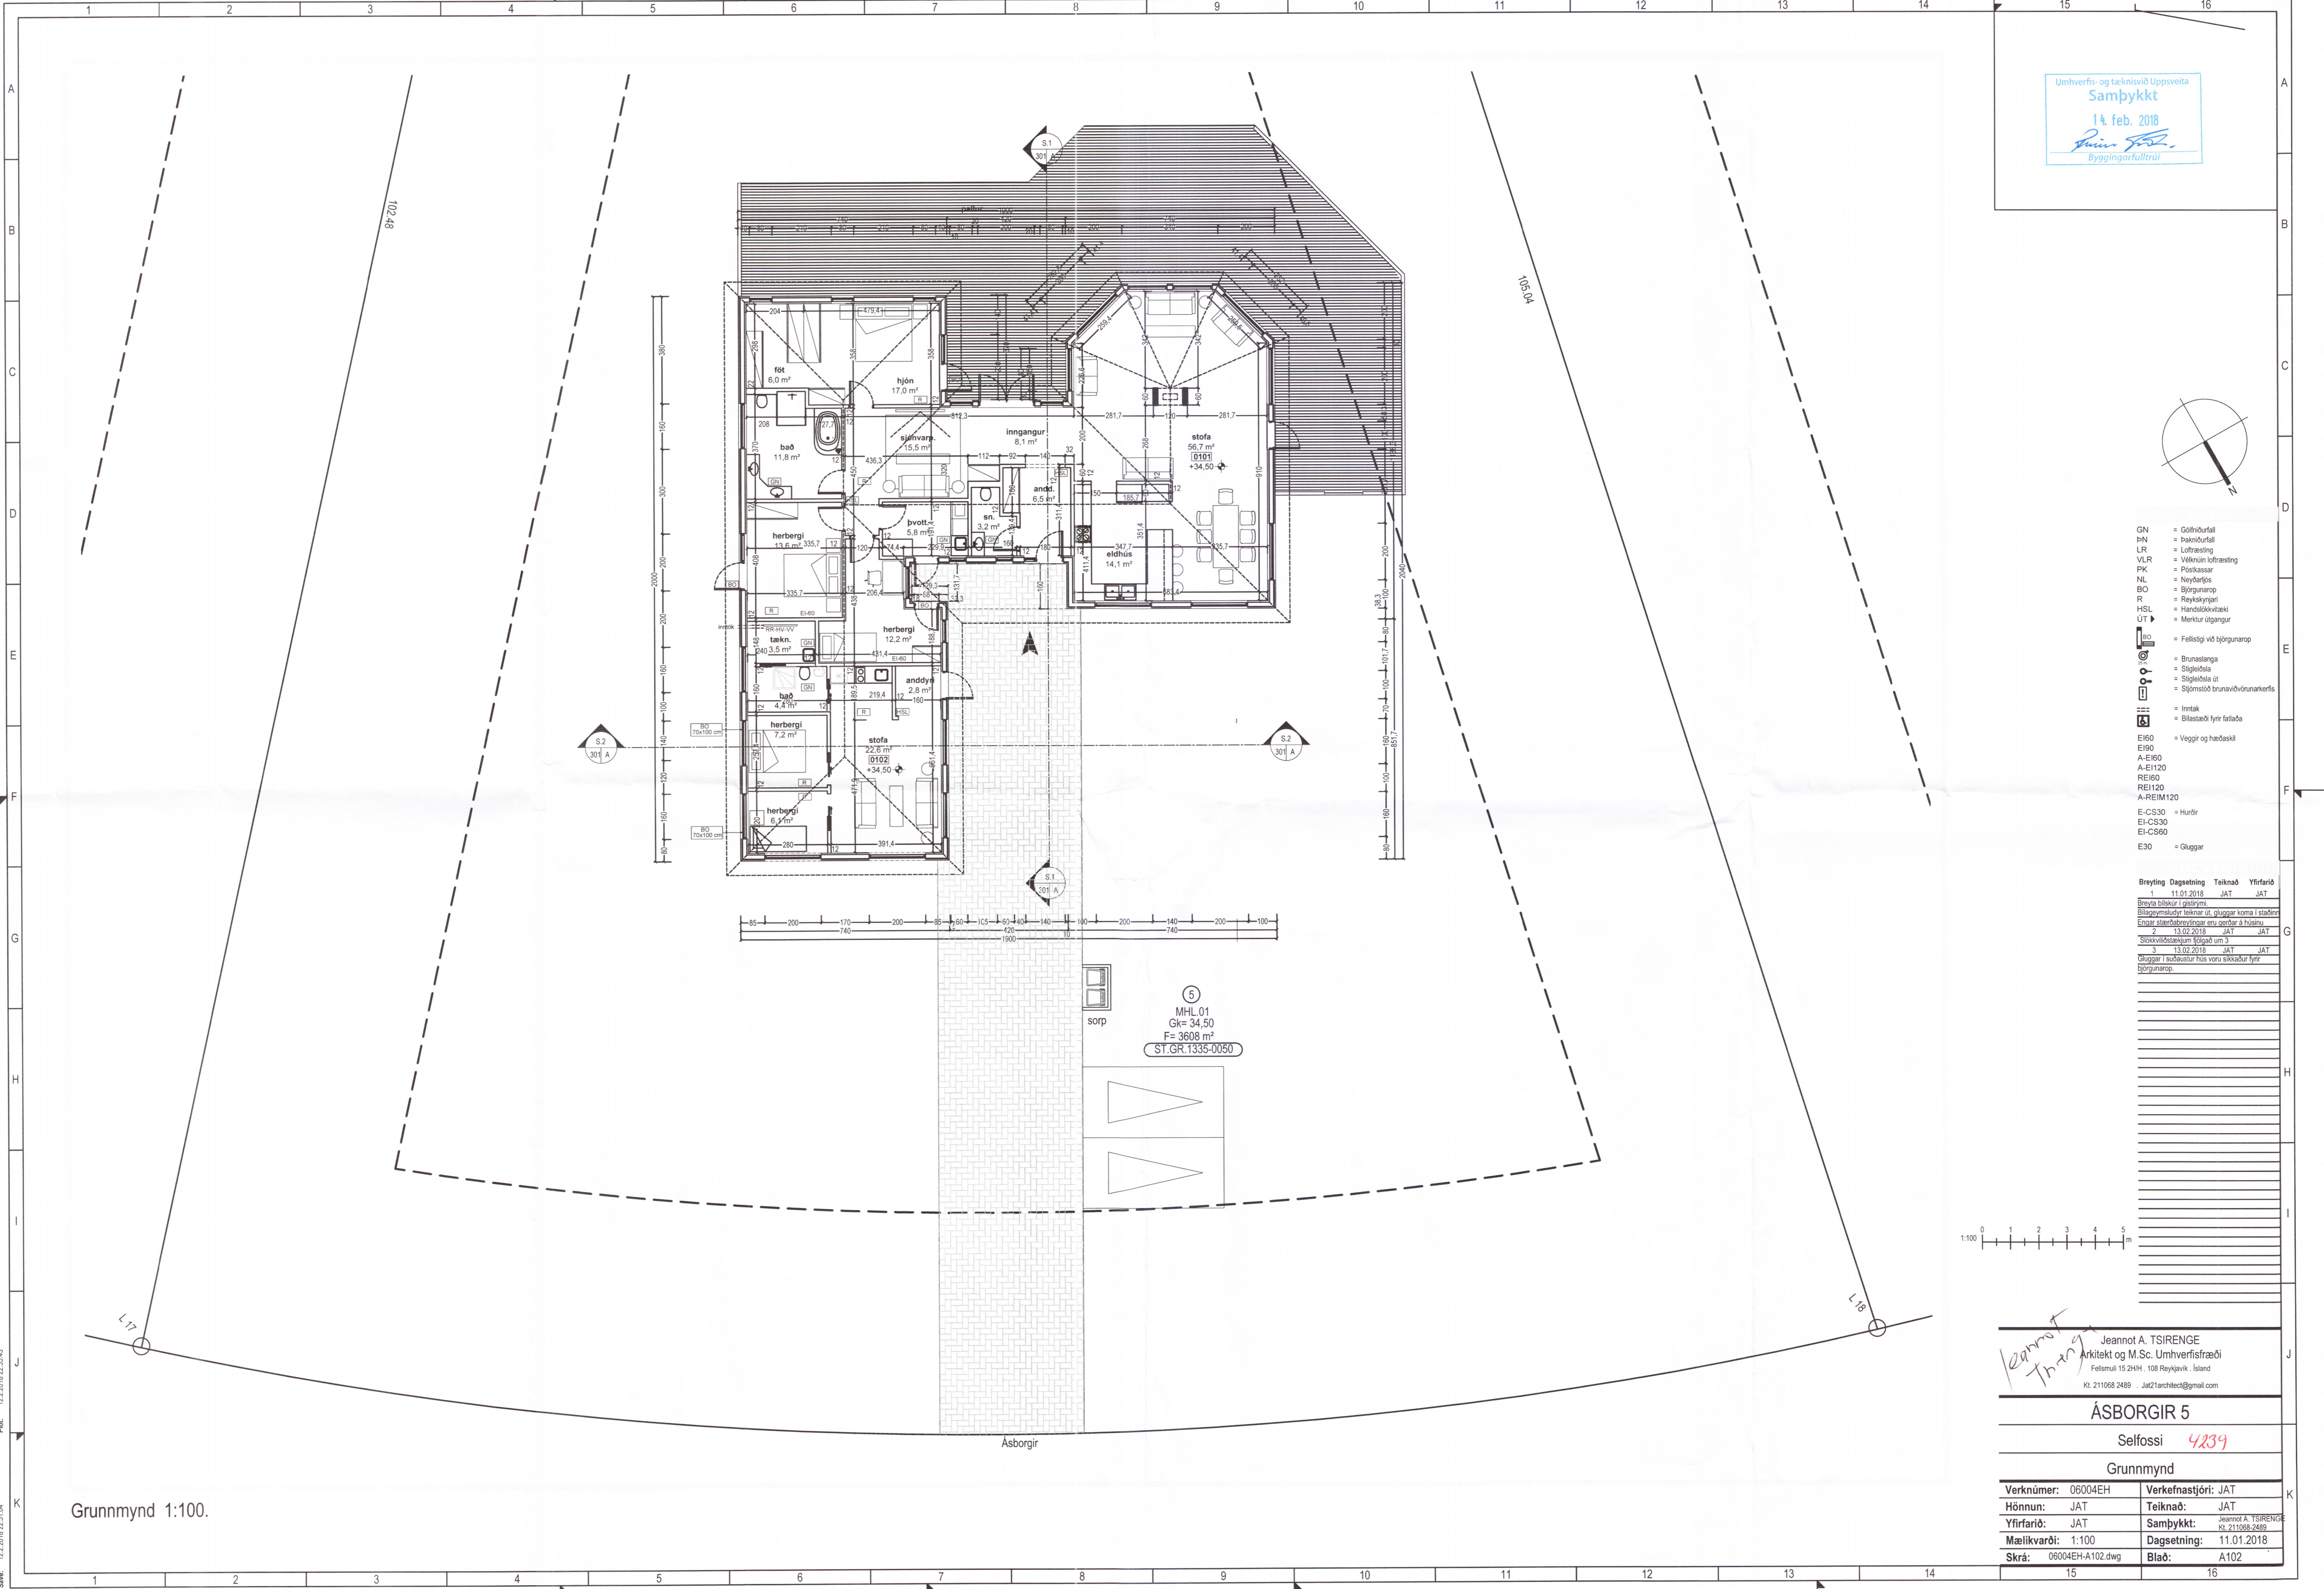
Grunnmynd 1:100.

Breyta bílakeri í garðyrmi.
 Búgðingarmústur teiknað til gluggar koma í staðinn.
 Einnis stæðingarmústur eru gerðar á húsnu.

Stökuvildastæðingum fólgað um 3.
 13.02.2018 JAT
 Gluggar í suðaustur hús voru stökubur fyrir björgunarpopp.
