Ölfusvatn 7, Grímsnes og Grafningshr.
 Grunnmynd rotþróar og siturlögn. Kvarði 1:50
 Sníð af siturlögn Kvarði 1:20
 Skýringar

HANNAÐ:	TEIKNAD	DAGSETNIG	VERKNÚMER
KG	KG	06.04.2016	2015-08
SKRÁARNAFN	SAMÞYKKT	130555-7649	TEIKNING NÚMER:
Ölfusvatn 7 Lagnir.dwg	<i>Ásgrímur</i>		302-B1

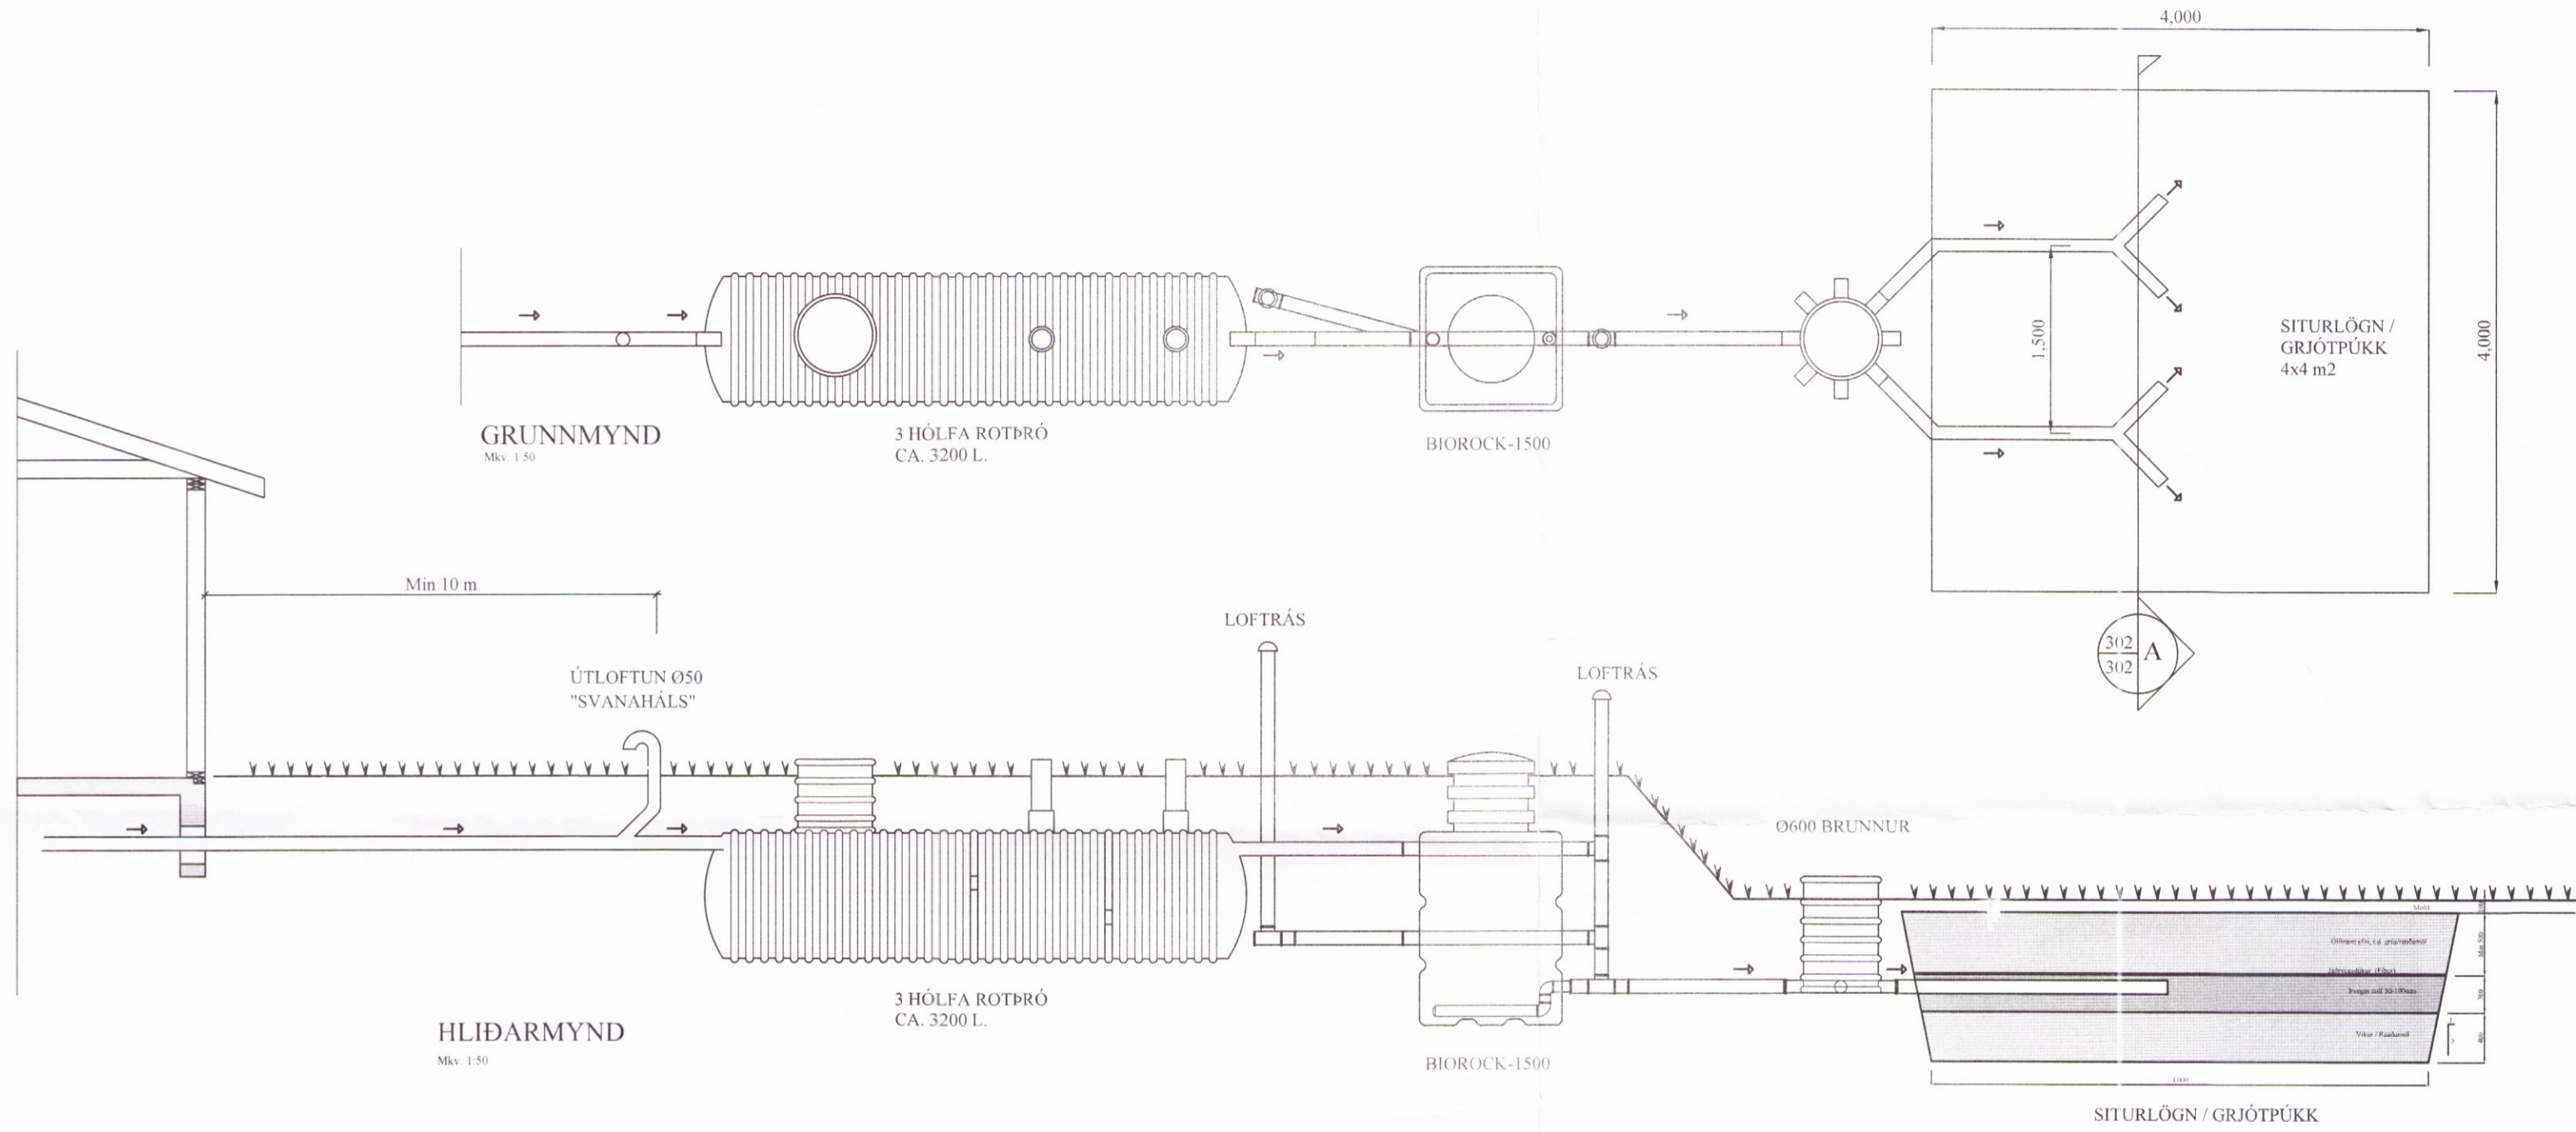
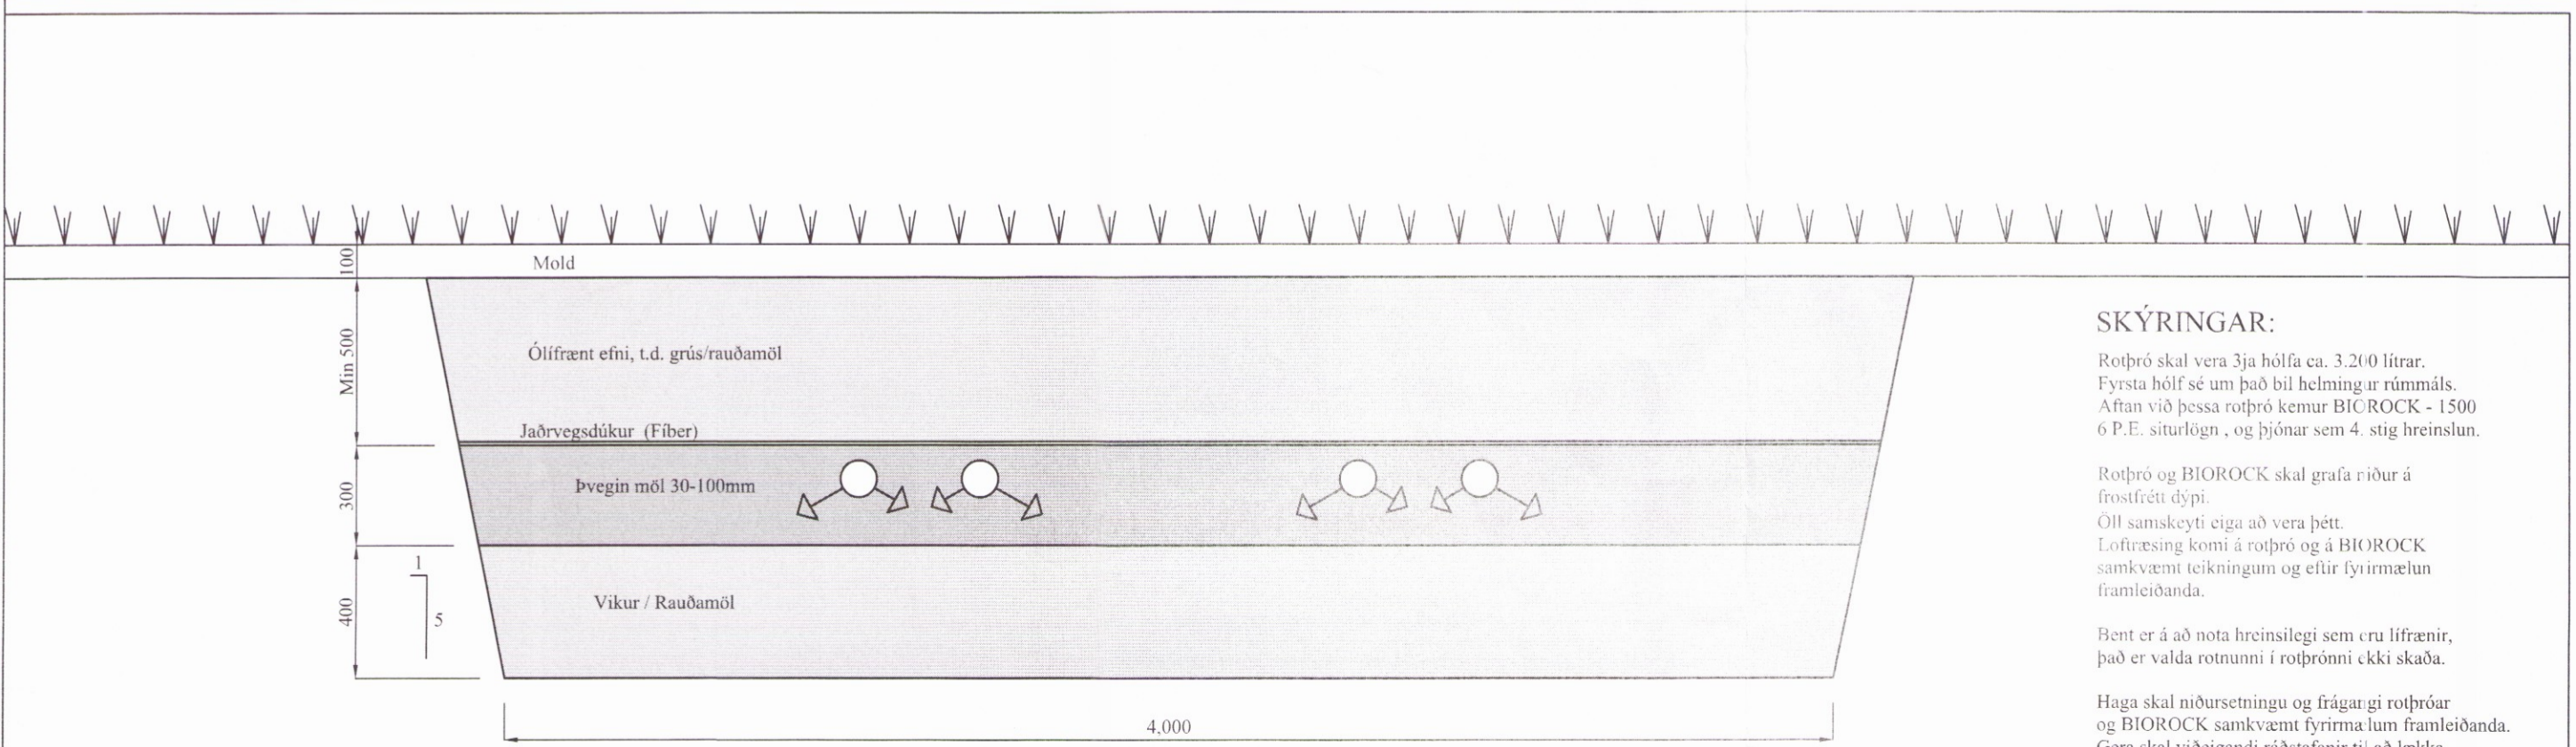
SNÍÐ A
 302/302
 Mkv. 1:20

Rotþró skal vera 3ja hólfa ca. 3.200 lítrar. Fyrsta hólfa sé um það bil helmingur rúmmáls. Aftan við þessa rotþró kemur BIOROCK - 1500 6 P.E. siturlögn, og þjónar sem 4. stig hreinslun.

Rotþró og BIOROCK skal grafa riður á frostfrétt dýpi. Öll samskyrti eiga að vera þétt. Lofuræsing komi á rotþró og á BIOROCK samkvæmt teikningum og eftir fyrirætlun framleiðanda.

Haga skal niðursetningu og frágangi rotþróar og BIOROCK samkvæmt fyrirliggjandi framleiðanda. Gera skal viðeigandi ráðstafanir til að lækka grunnvatnsstöðu umhverfis rotþró og siturlögn ef með þarf.
