VALLARBRAUT 9A OG 9B BRAUTARHOLTI
 SKEIÐA- OG GNÚPVERJAHREPPI
 PARHÚS

ÁDALUPPDRÁTTUR
 GRUNNMYND, ÚTLIT OG SNÍÐ

HANNAÐ/TEIKNAD: SUS DAGS: 25.04.19 Mkv: 1:100 Á A1 TEIKN. NR: **A01**

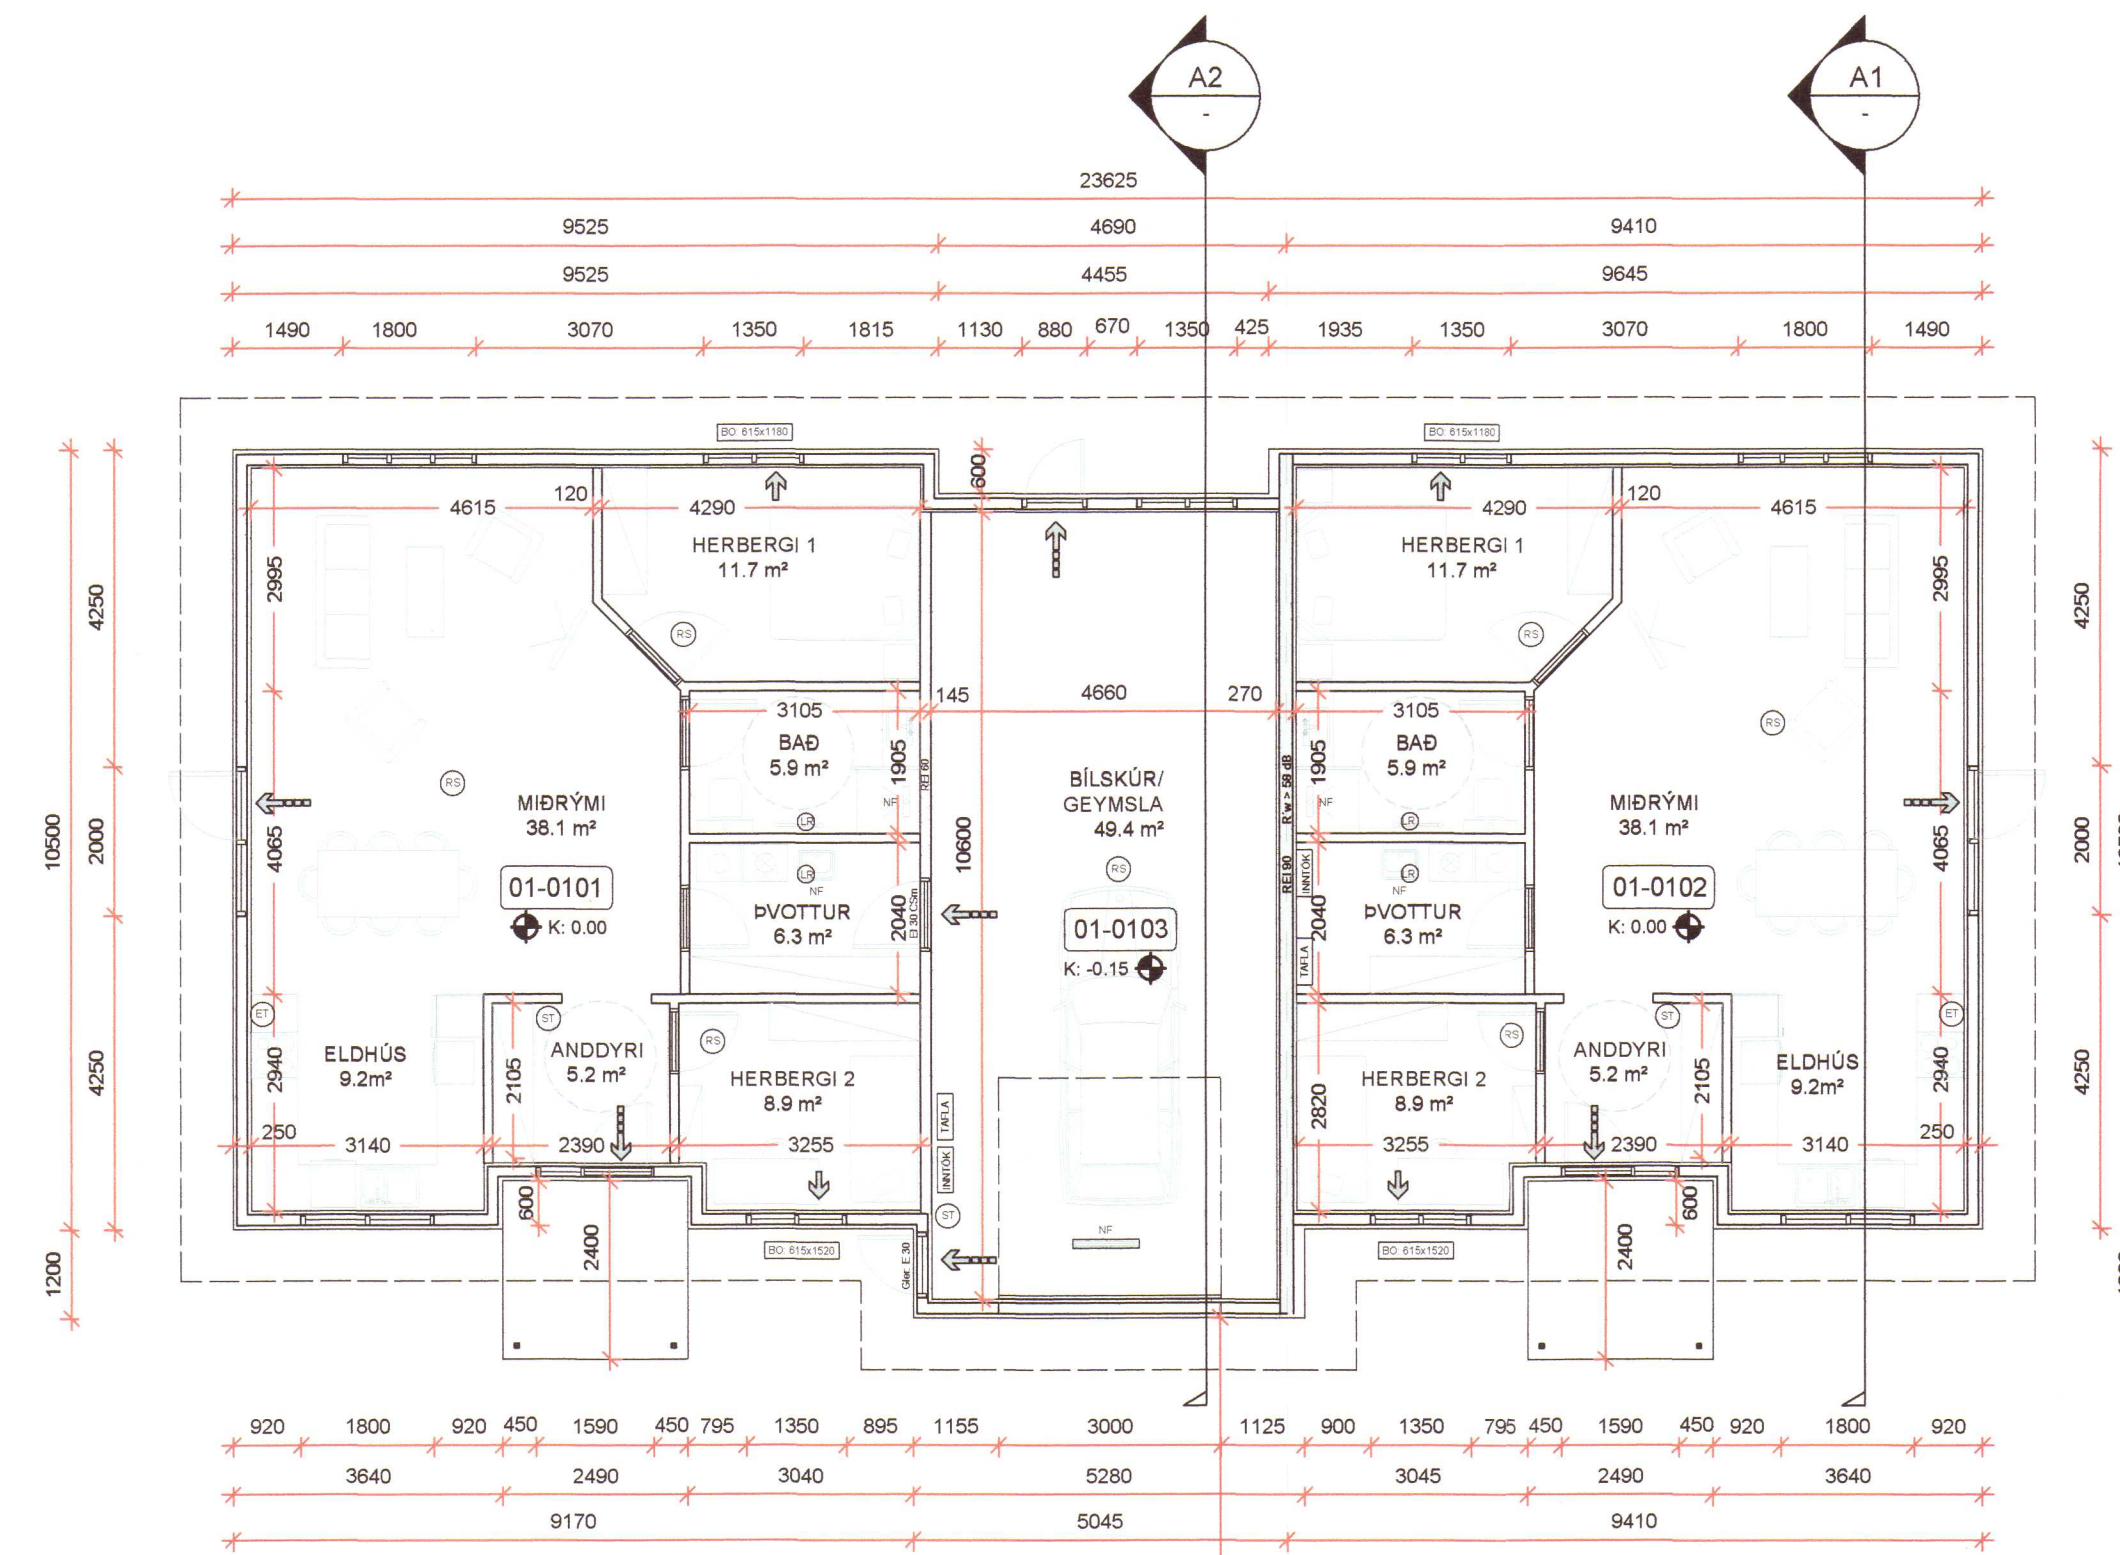
GRUNNMYND
 Mkv. 1:100

Eldvarnarveggur REI60 aðskilur íbúð 9B og bílageymslu. REI90 veggur aðskilur eignarhluta.
