## GRUNNMYND

Viðfangsefni:  
**Ásólfssstaðir 2 lóð 8**  
**Skeiða- og Gnúpverjahreppi**

LAGNIR:	Hannað/teiknað: ssh
Fráveitulagnir	Yfirlit: ssh
Siturlögn	
Sambykkt:	
Kt.: 200752-4659	
Mælikvarði:	1:50 (A2)
Dagsetning:	23.03.2020
Verknúmer:	Teikn.nr.:
19-840	302
Br.

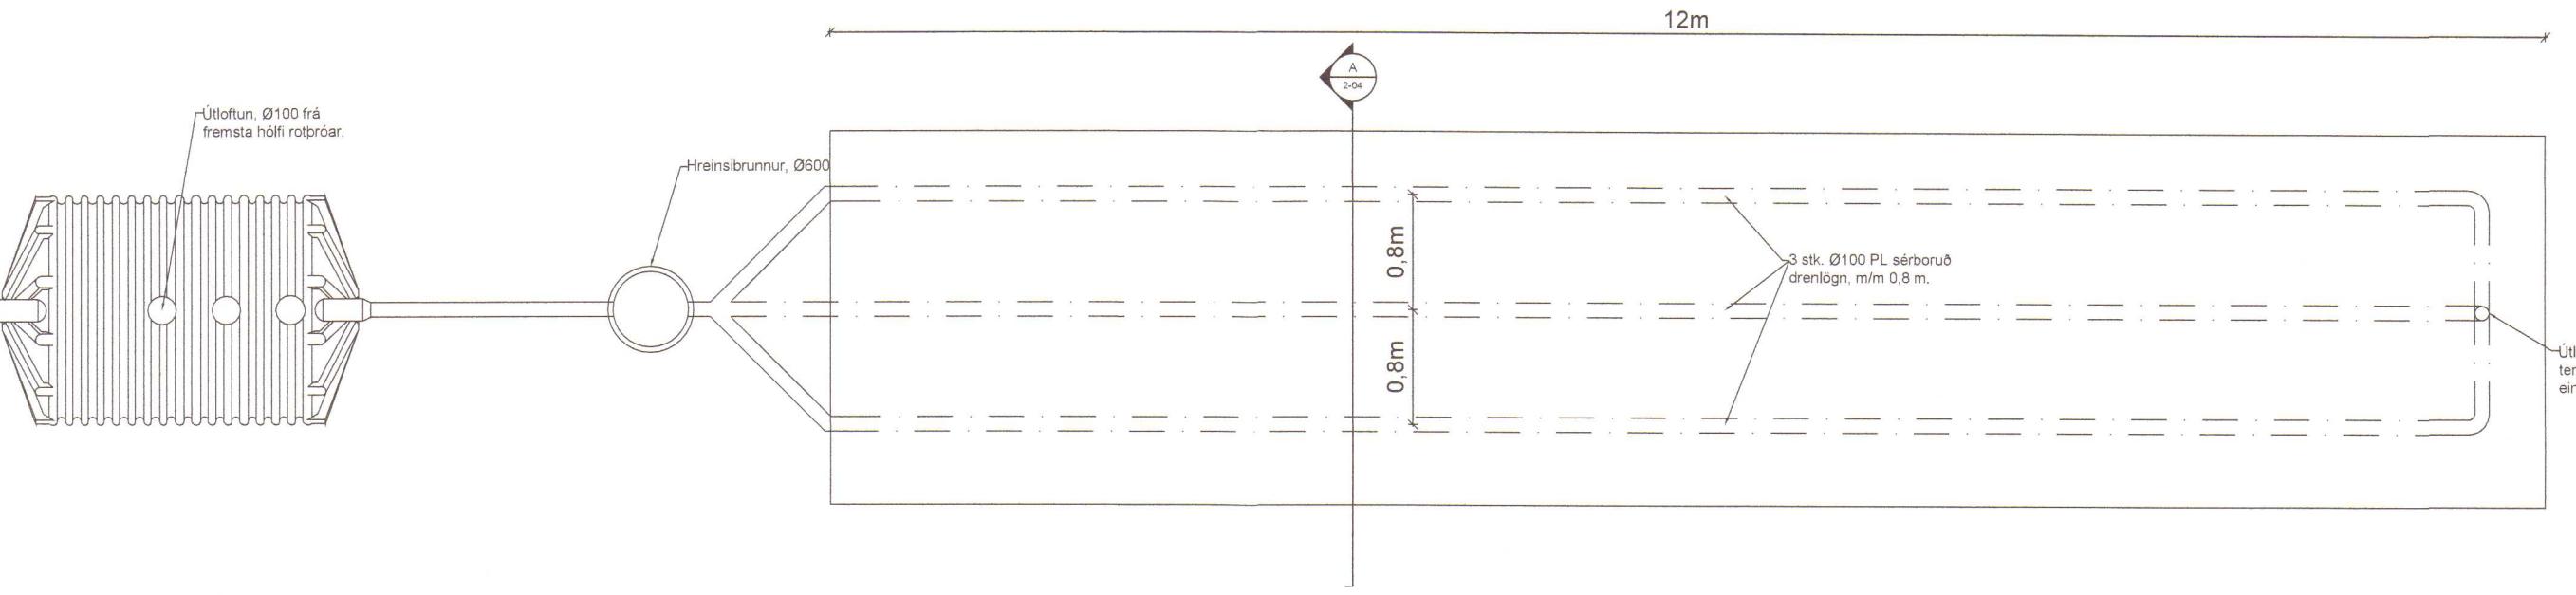
Rotþró er 3ja hólfá og rúmi 3.800 l.

Fremsta hólf sé um það bil helmingur af rúmmáli rotþróarinnar og seinni tvö hólfir séu hvort um sig fjórðungur rúmmálsins.

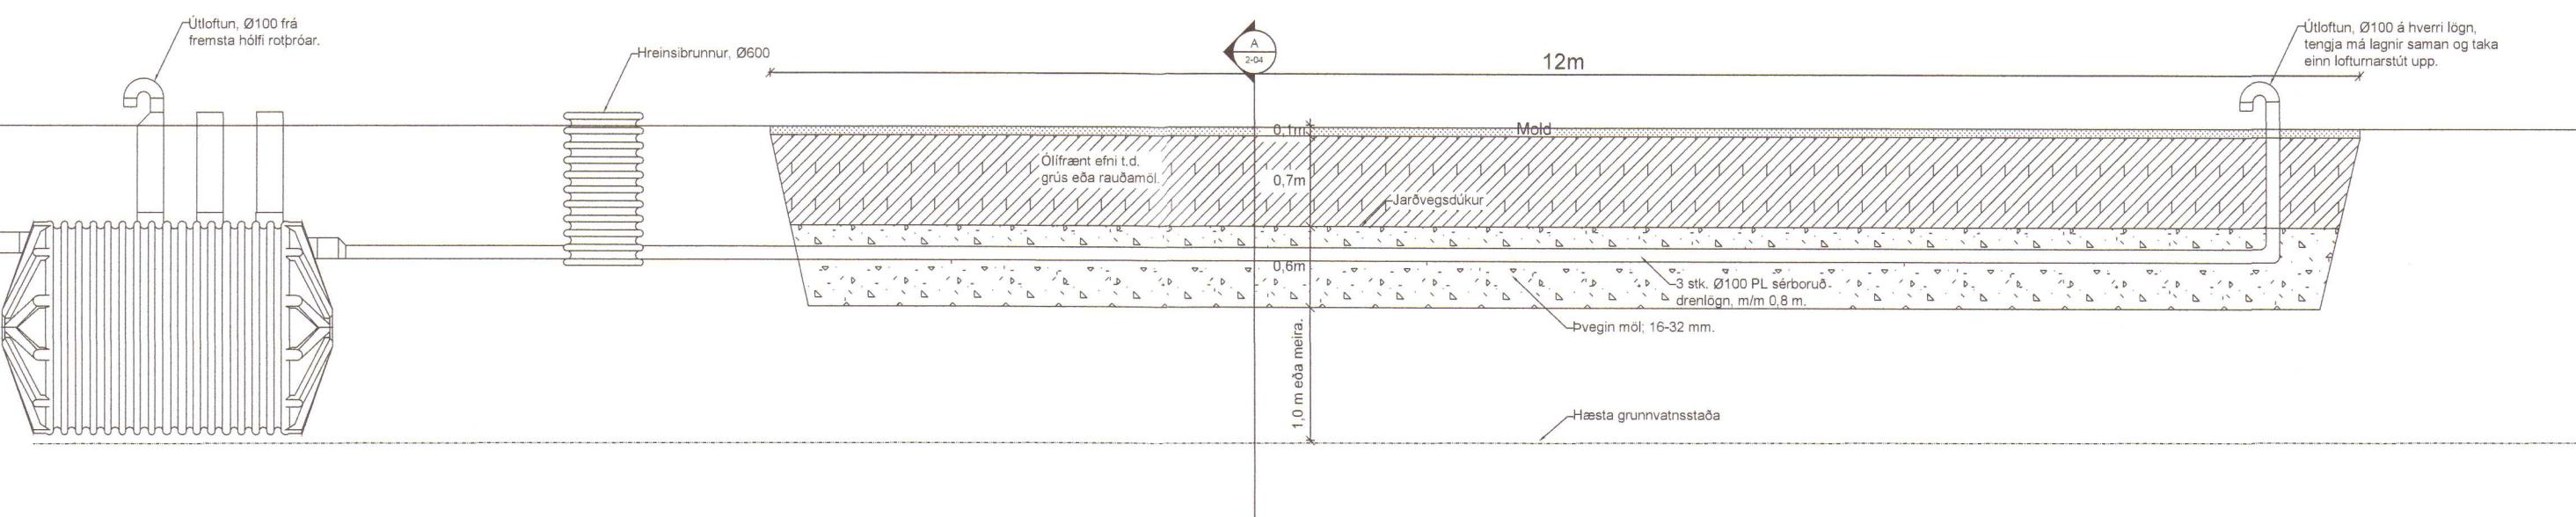
## LANGSNIÐ / HLIÐARMYND

Rotþró þarf að grafa niður á frostfríu dýpt.

Öll samskeyti séu þétt. Nauðsynlegt er að loftun komi frá 1. hólfí rotþróarinnar og frá enda siturlagnar.
