**A.30.01**

**Sumarhús**  
Langamýri 13 A, Mýrarkot,  
801 Grímsnes- og Grafingshr.

verknúmer: 118  
teikning: Deili  
dags.: 11. september 2014  
m.kv.: 1:5  
teiknað: HHH  
breyting:  
dags.:  
skýring:

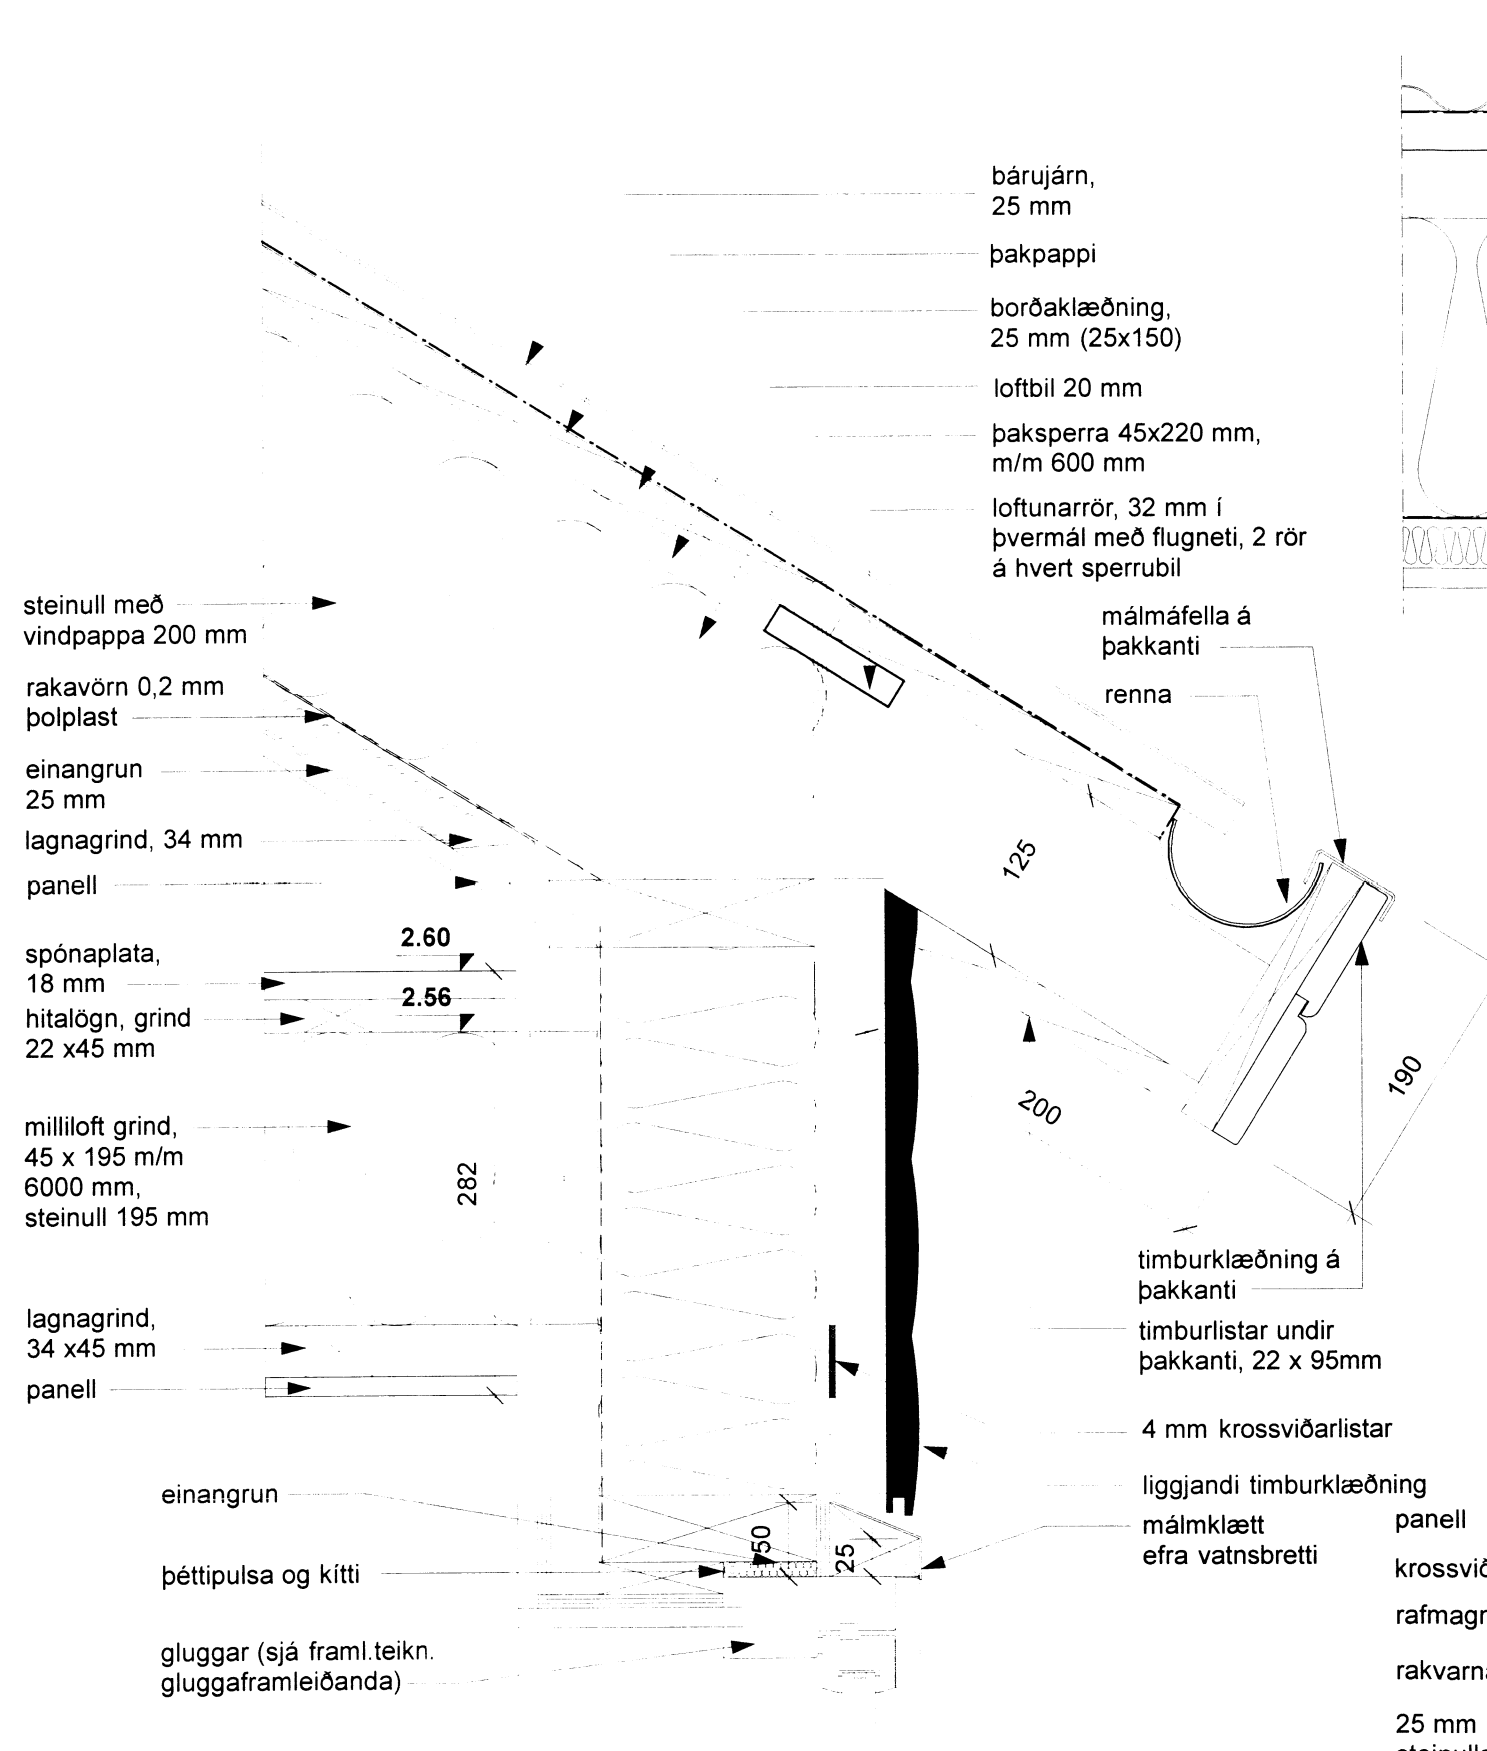
**A** LÓÐRÉTT DEILI, efri gluggakarmur og þak  
mkv. 1:5

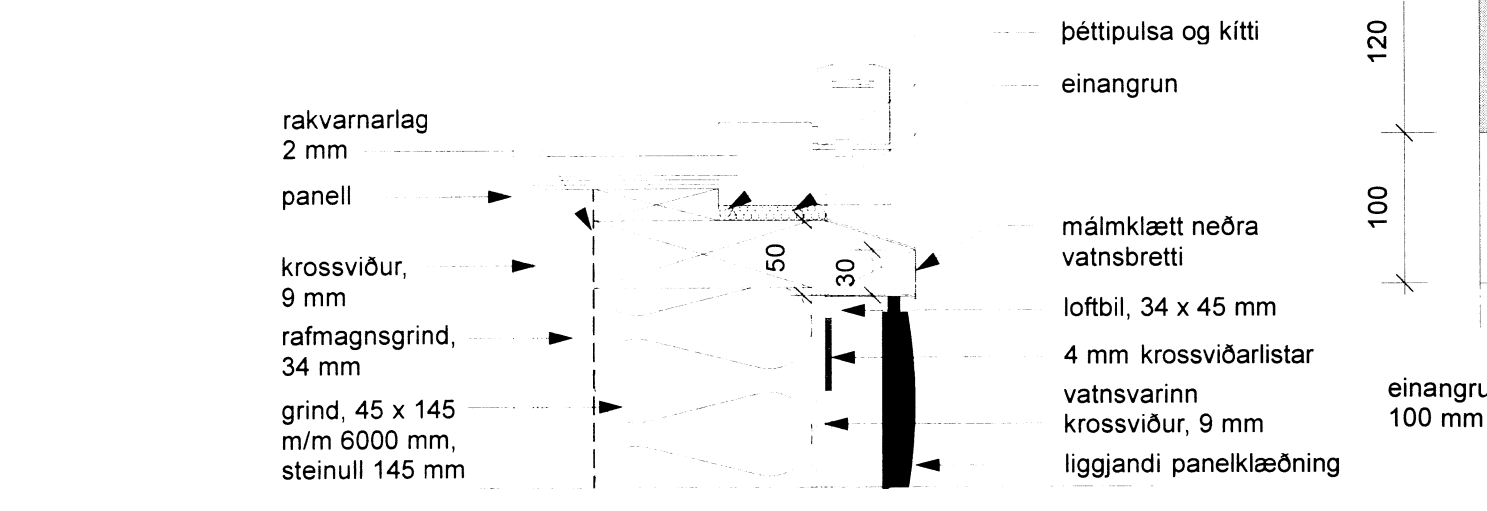
**B** LÓÐRÉTT DEILI, neðri gluggakarmur  
mkv. 1:5

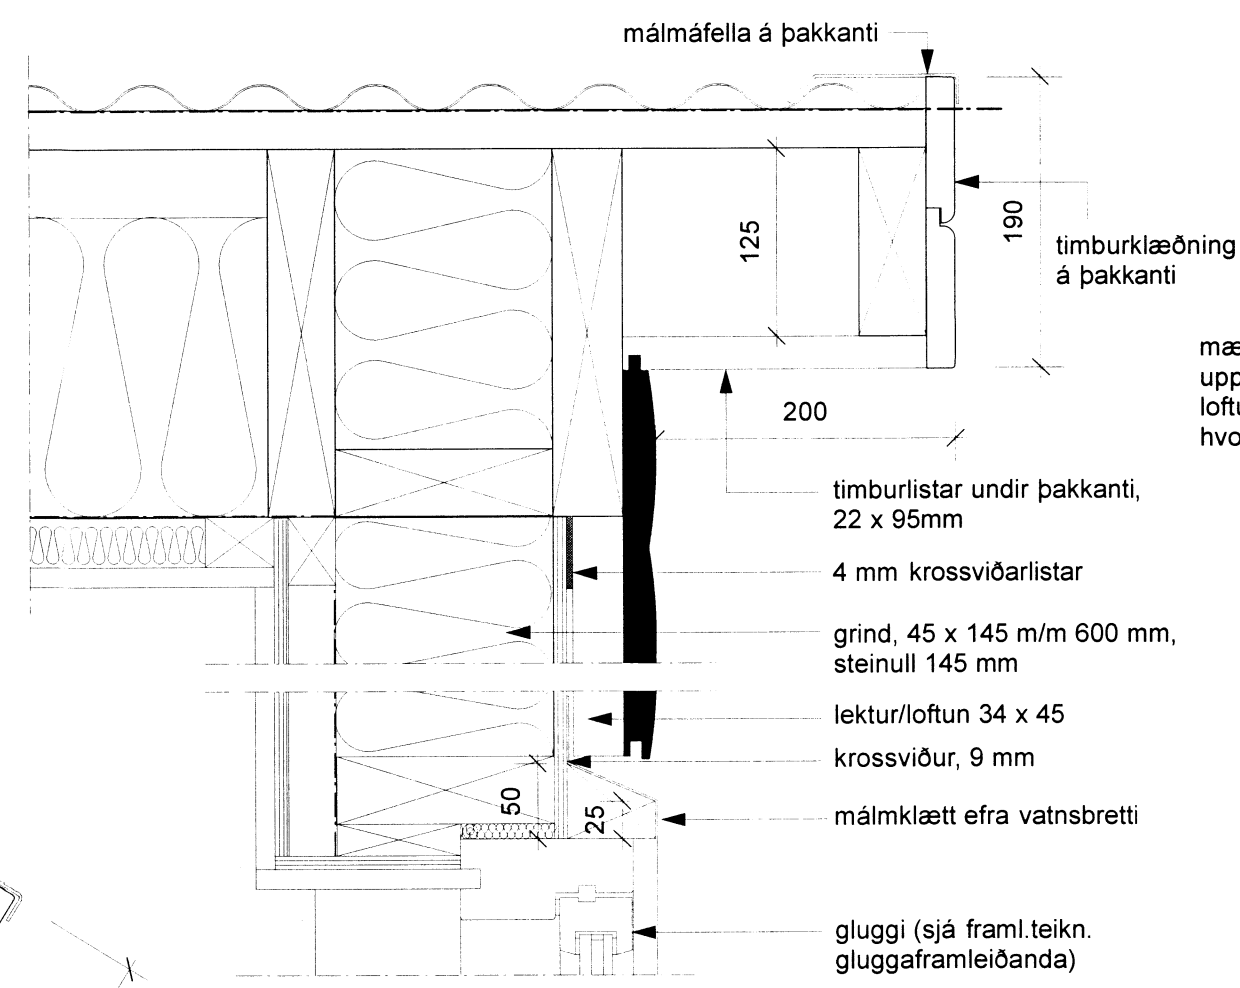
**C** LÓÐRÉTT DEILI, hefðbundinn þakkantur  
mkv. 1:5

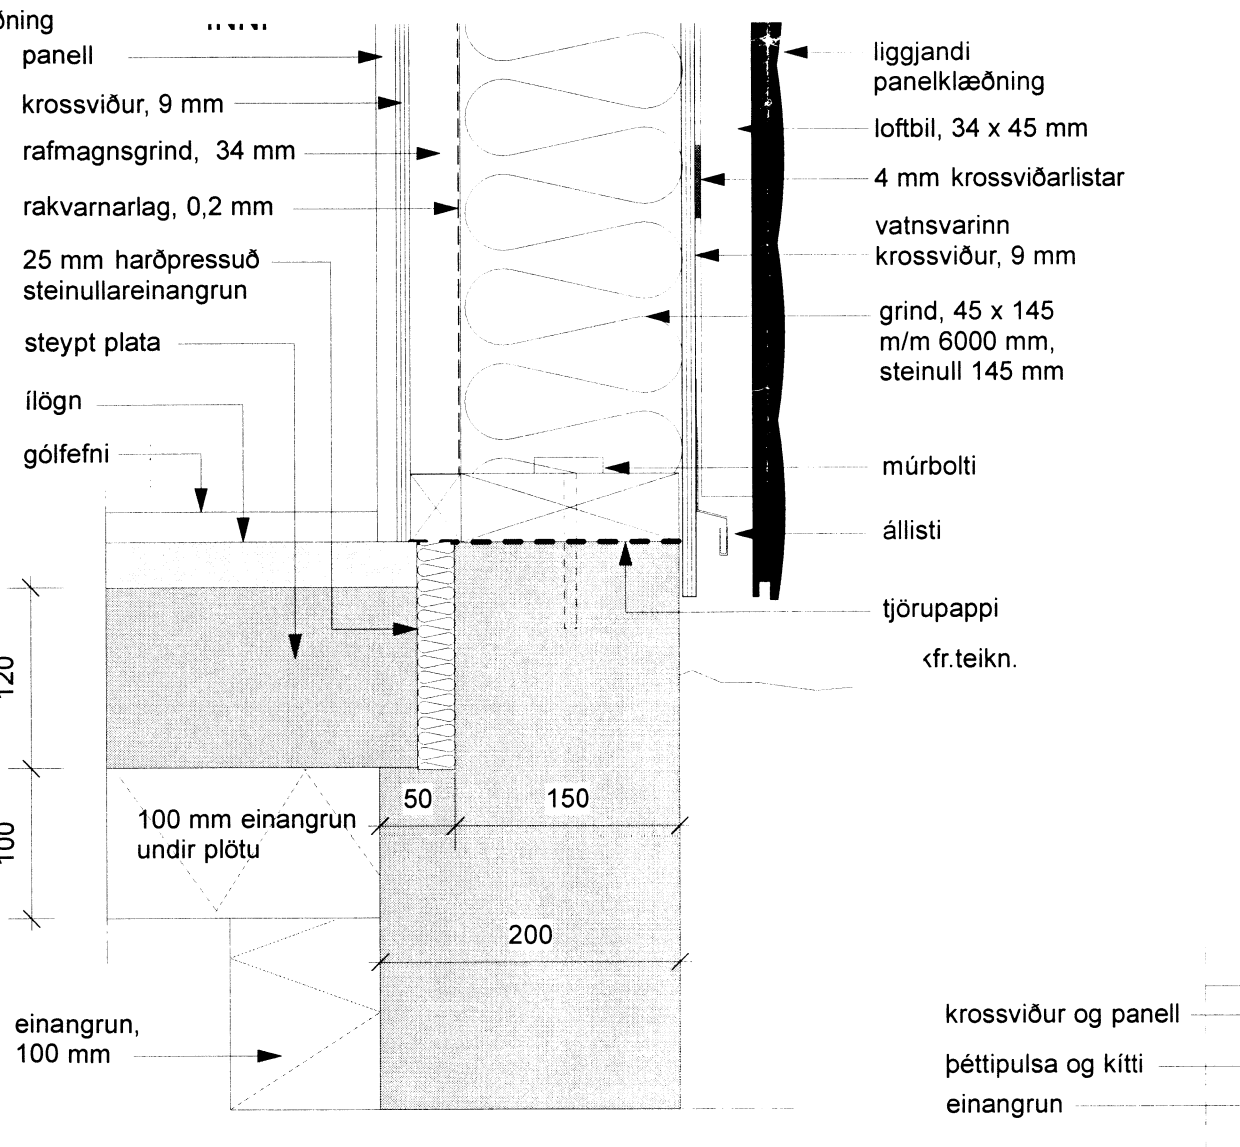
**D** LÓÐRÉTT DEILI, steyppt gólfpl. við sökkul  
mkv. 1:5

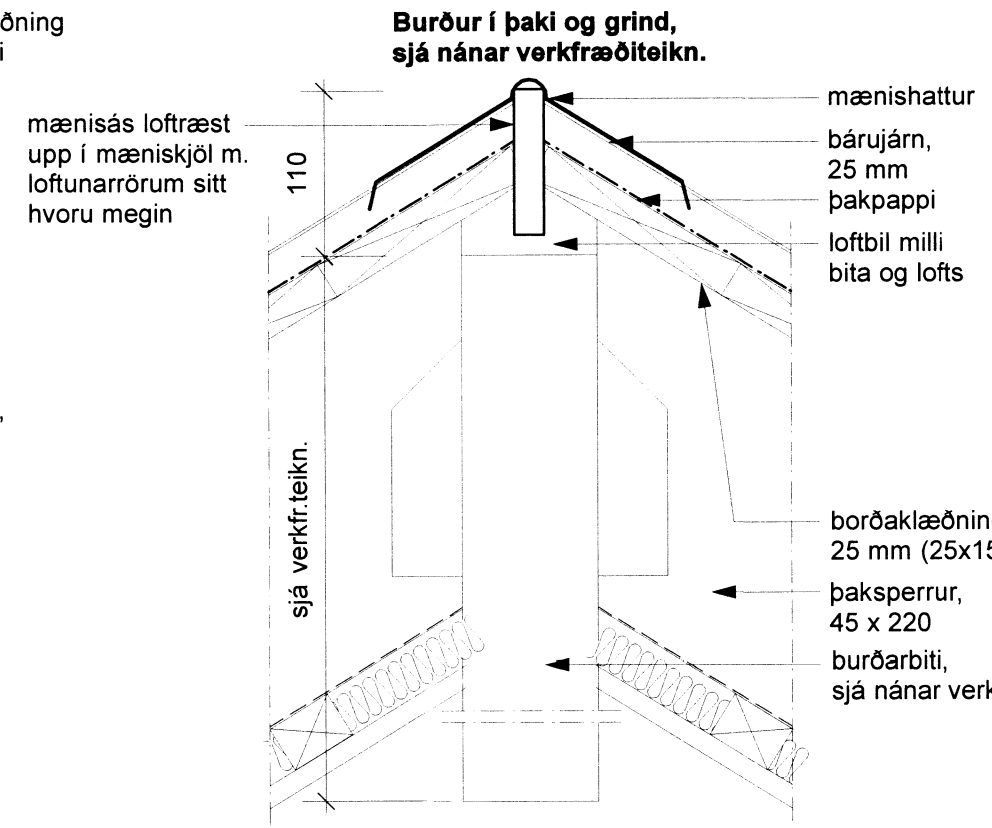
**E** LÓÐRÉTT DEILI, þakmænir  
mkv. 1:5

**ATH.;**  
Huga skal sérstaklega vel að loftun í þaki og skal mænissás loftræstur upp í mæniskjól m. loftunarrörum sitt hvoru megin.

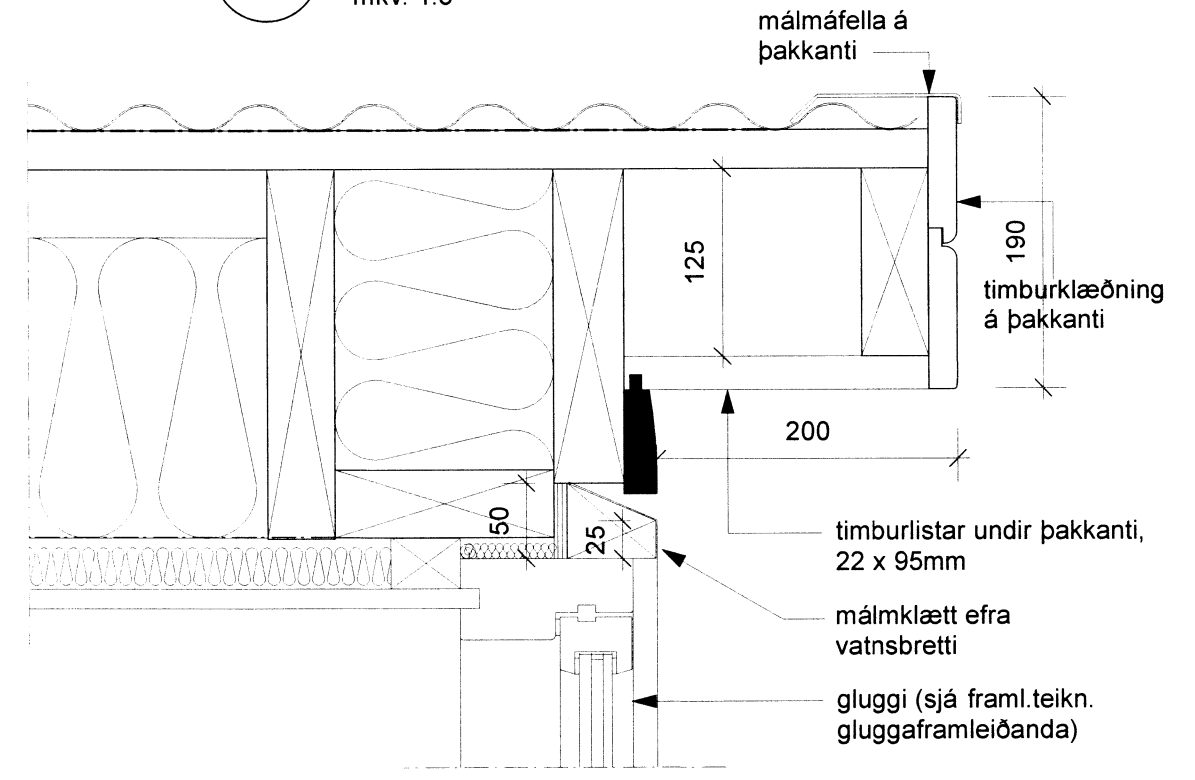
**F** LÓÐRÉTT DEILI, þakkantur í suðri yfir verönd  
mkv. 1:5

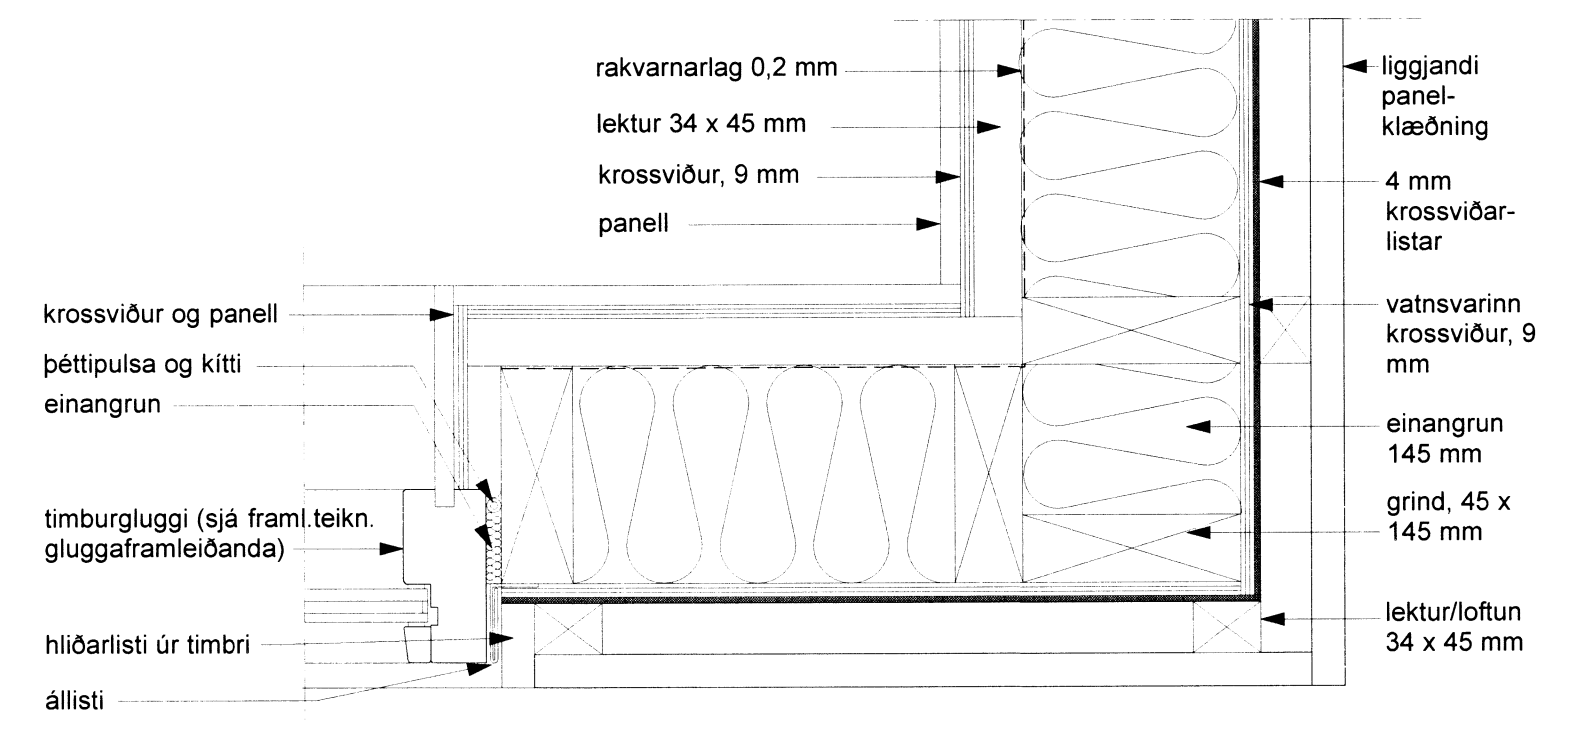
**G** LÁRÉTT DEILI, við horn og glugga
