VERK:	Íbúðarhúð Kjarnholti 1, Lóð nr.6 801 Bláskógabyggð	TEIÐAN NÚM:	201
ÞILUTE:	Burðarvirki Ásýndir veggja	KVAÐI:	1:50
DAGS:	31.01.15	TEIKN:	BL
Bent Larsen Fróðason Felli 2 801 Bláskógabyggð Símar: 844-7699 - 486-8855 E-mail: bentlarsen77@hotmail.com		NR: 01.210 5472

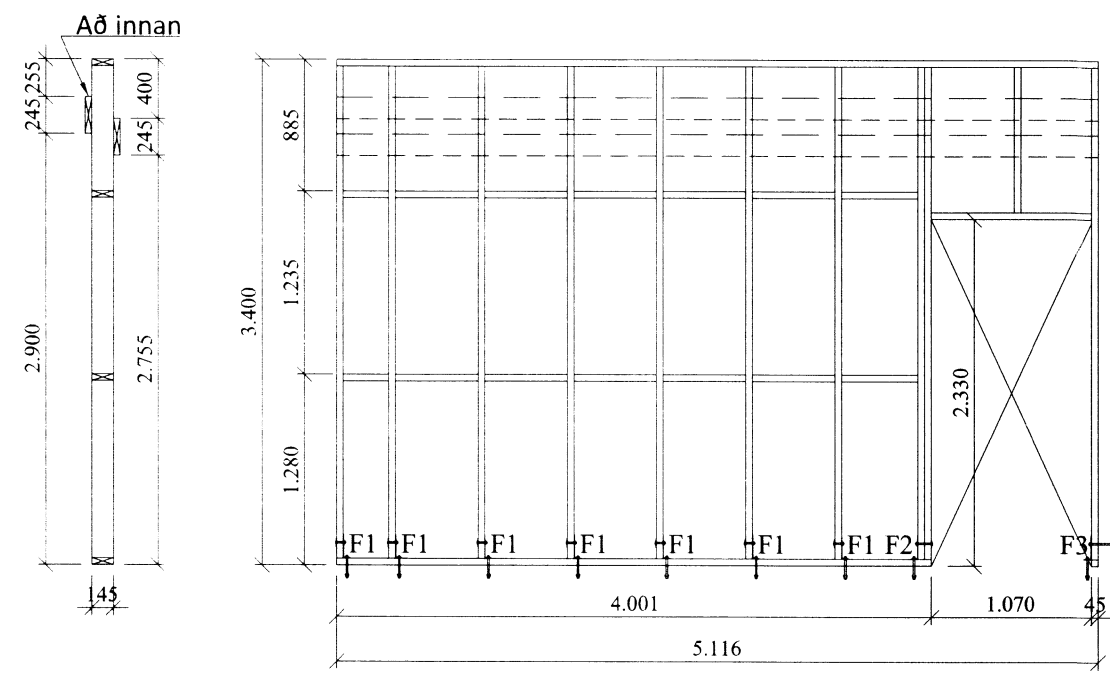
Grind nr. 6 - séð utan frá

Reim 45x245mm skrúfað með 3stk 6x120mm skrúfum á grindur að innanverðu og utanverðu

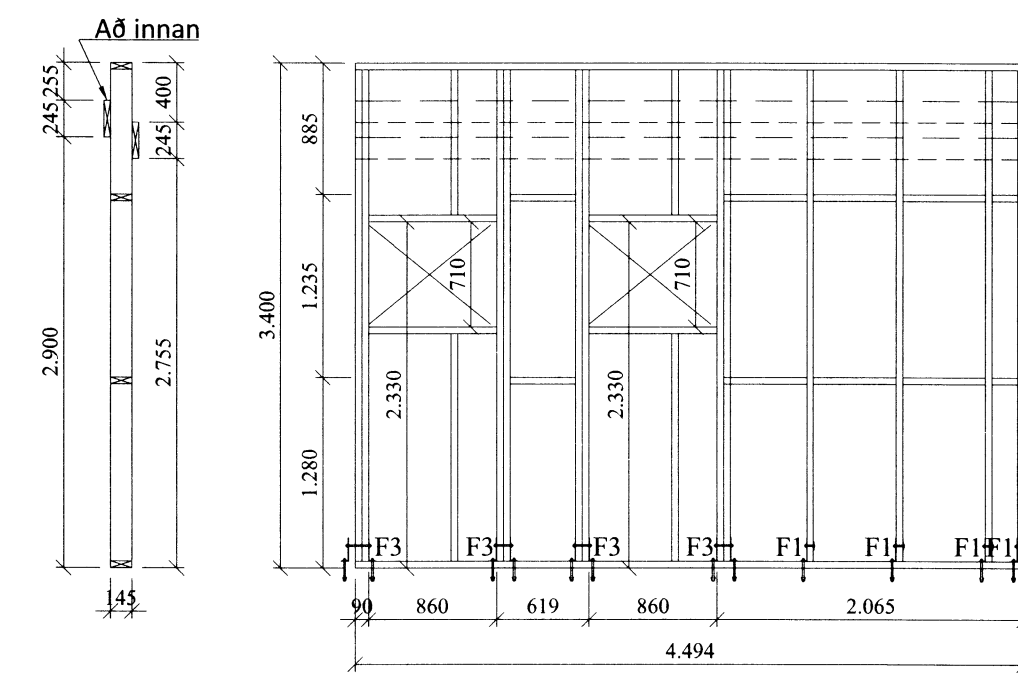
Grind nr. 5 - séð utan frá

Reim 45x245mm skrúfað með 3stk 6x120mm skrúfum á grindur að innanverðu og utanverðu

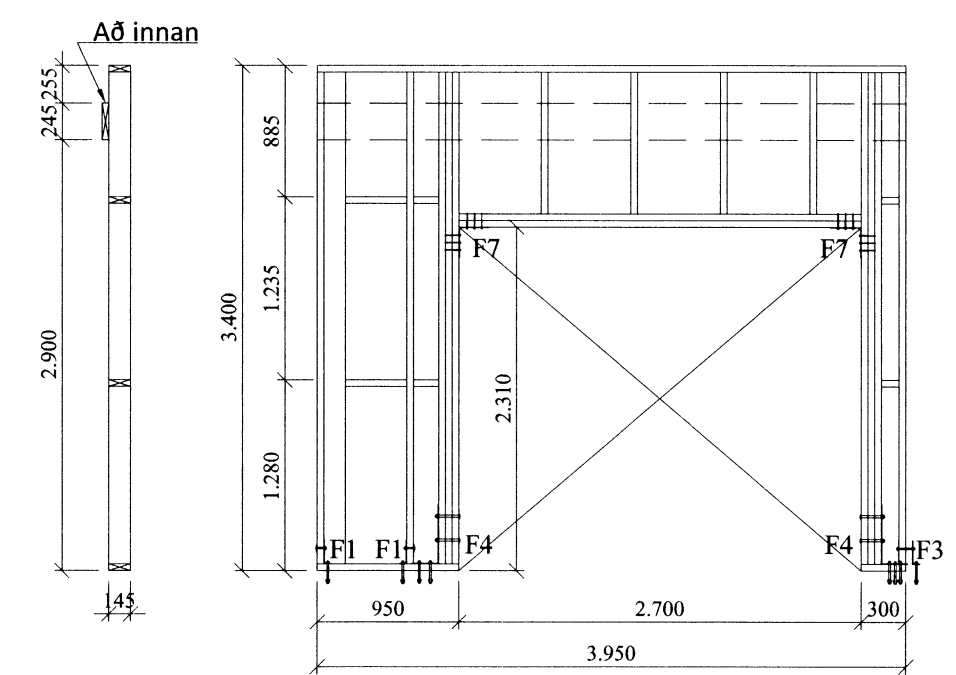
Grind nr. 8 - séð utan frá

Reim 45x245mm skrúfað með 3stk 6x120mm skrúfum á grindur að innanverðu

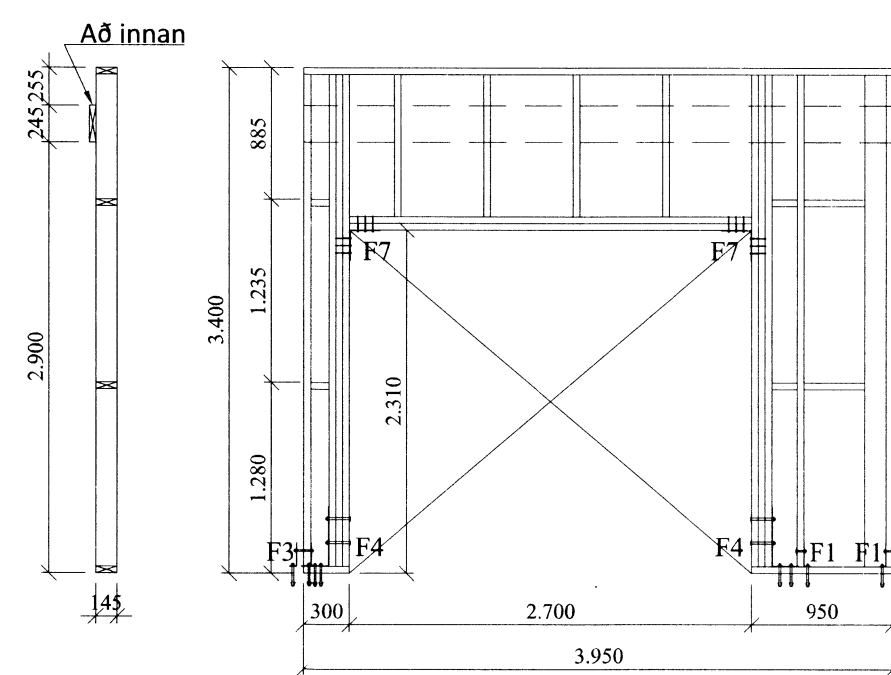
Grind nr. 7 - séð utan frá

Reim 45x245mm skrúfað með 3stk 6x120mm skrúfum á grindur að innanverðu

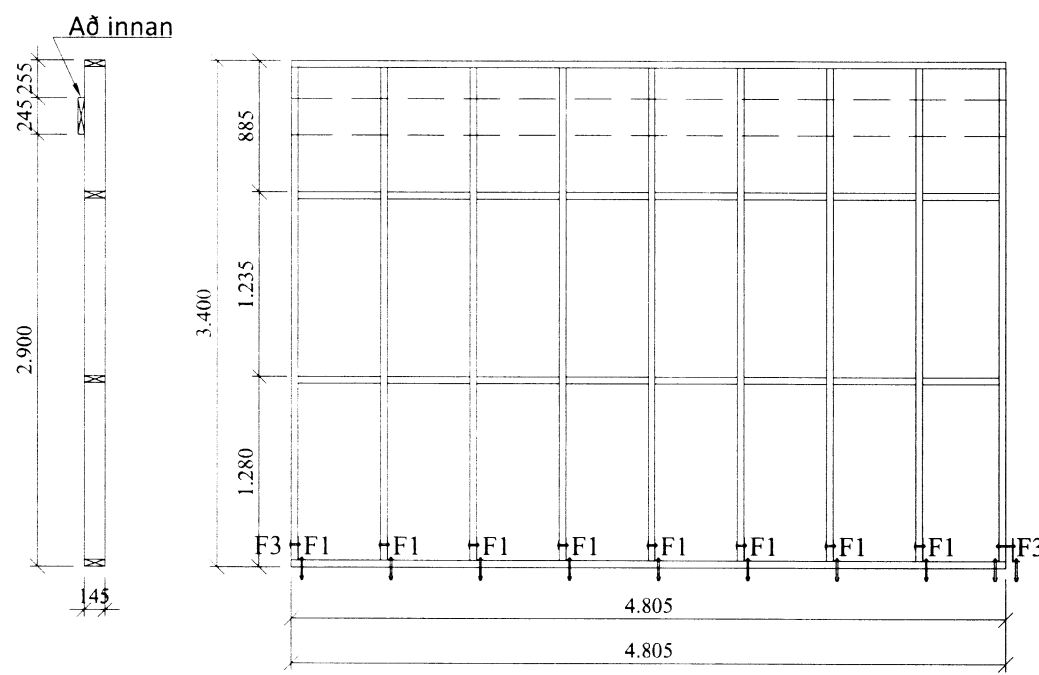
Grind nr. 2 - séð utan frá

Reim 45x245mm skrúfað með 3stk 6x120mm skrúfum á grindur að innanverðu

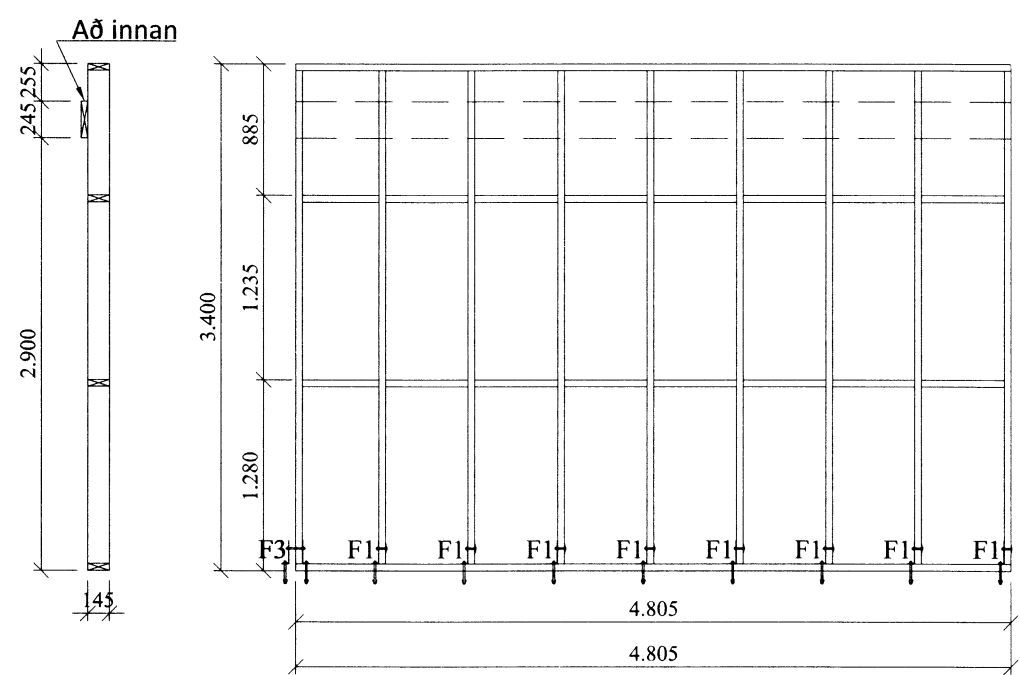
Grind nr. 1 - séð utan frá

Reim 45x245mm skrúfað með 3stk 6x120mm skrúfum á grindur að innanverðu

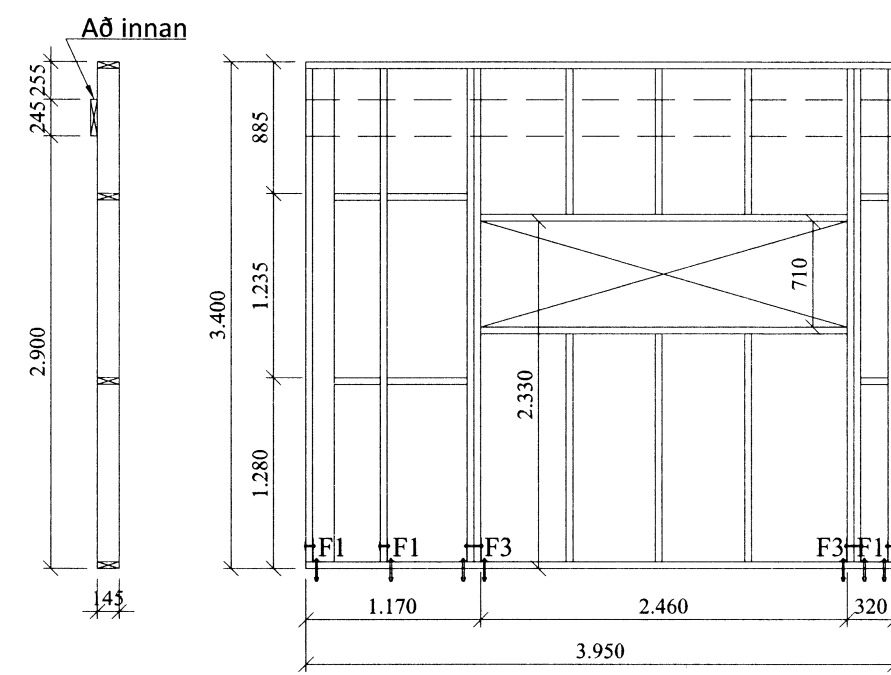
Grind nr. 4 - séð utan frá

Reim 45x245mm skrúfað með 3stk 6x120mm skrúfum á grindur að innanverðu

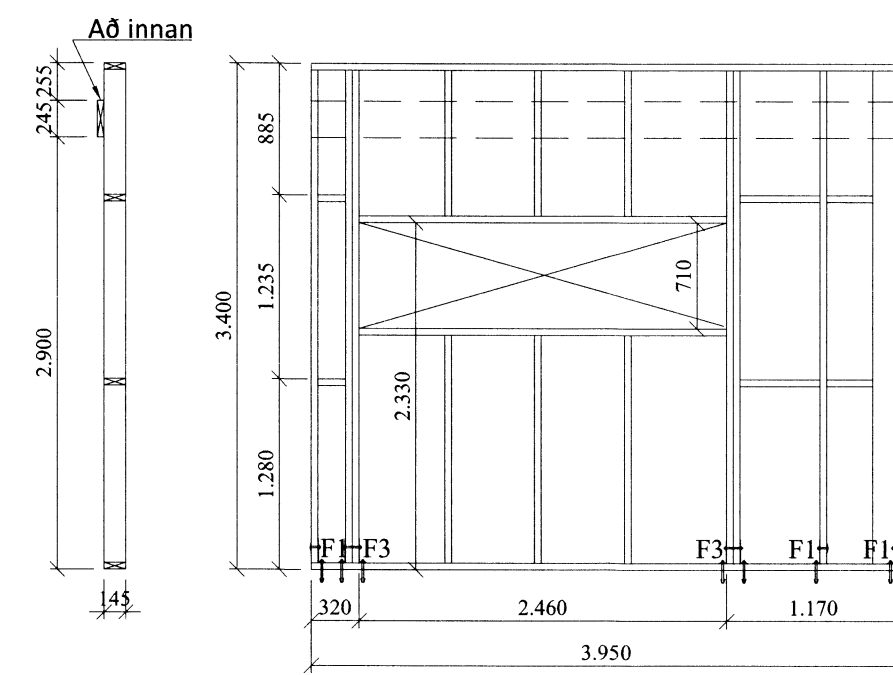
Grind nr. 3 - séð utan frá

Reim 45x245mm skrúfað með 3stk 6x120mm skrúfum á grindur að innanverðu

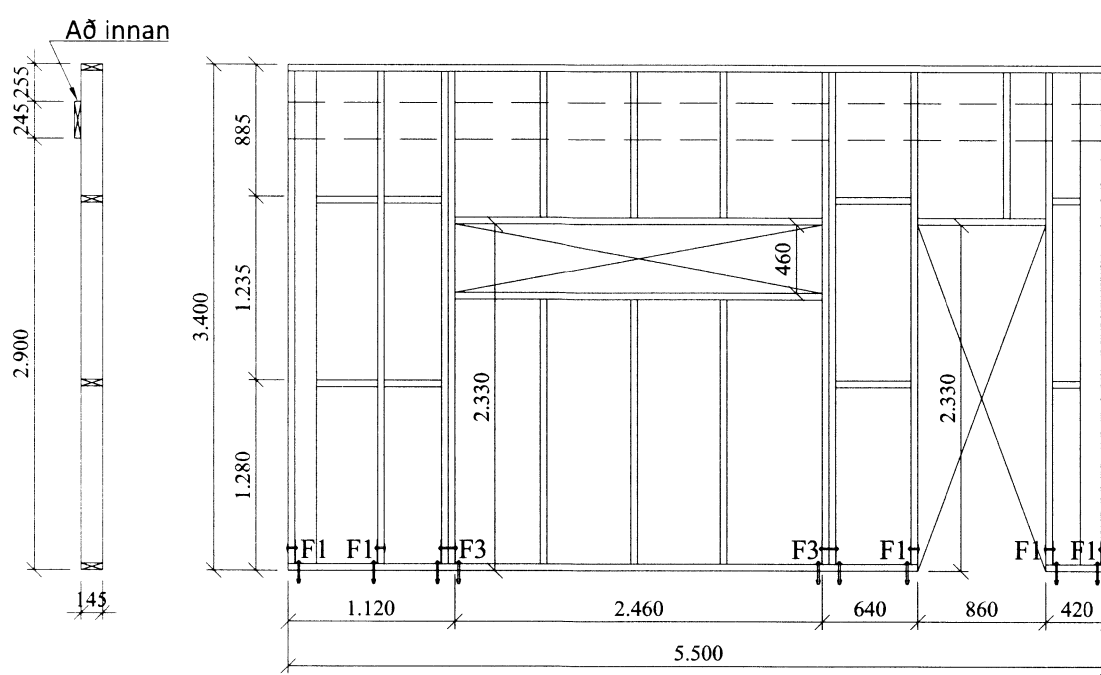
Grind nr. 9 - séð utan frá

Reim 45x245mm skrúfað með 3stk 6x120mm skrúfum á grindur að innanverðu

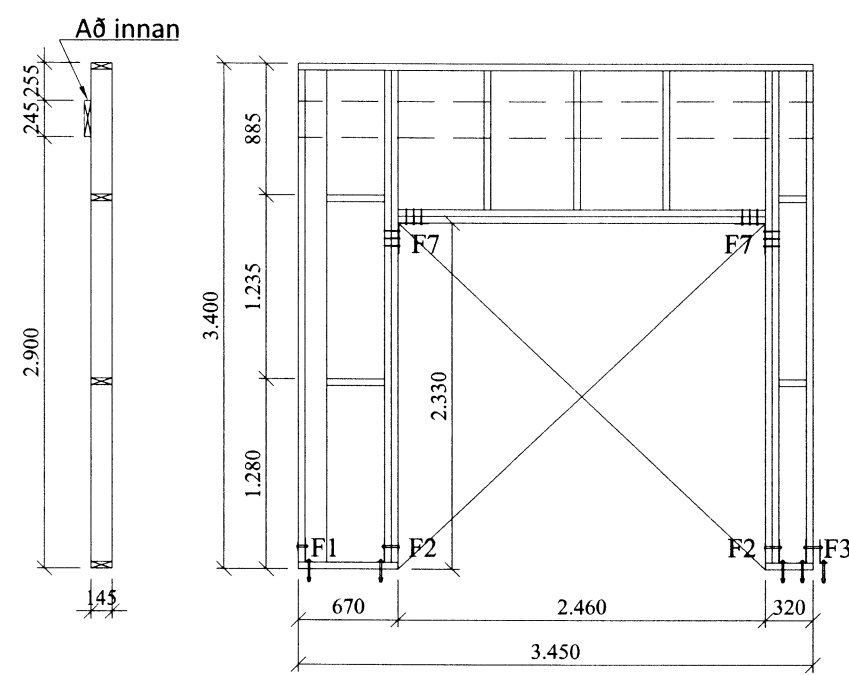
Grind nr. 19 - séð utan frá

Reim 45x245mm skrúfað með 3stk 6x120mm skrúfum á grindur að innanverðu

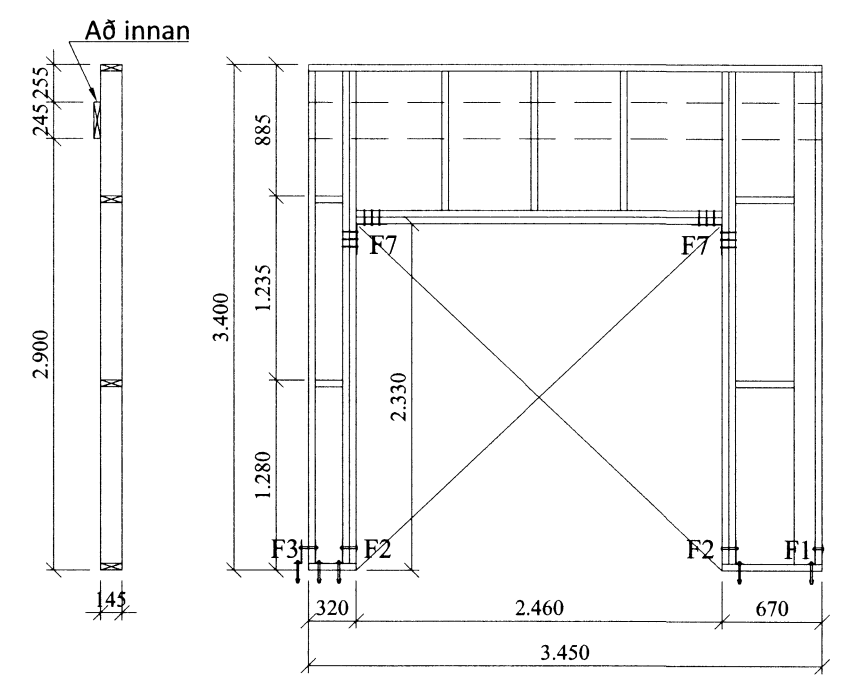
Grind nr. 18 - séð utan frá

Reim 45x245mm skrúfað með 3stk 6x120mm skrúfum á grindur að innanverðu

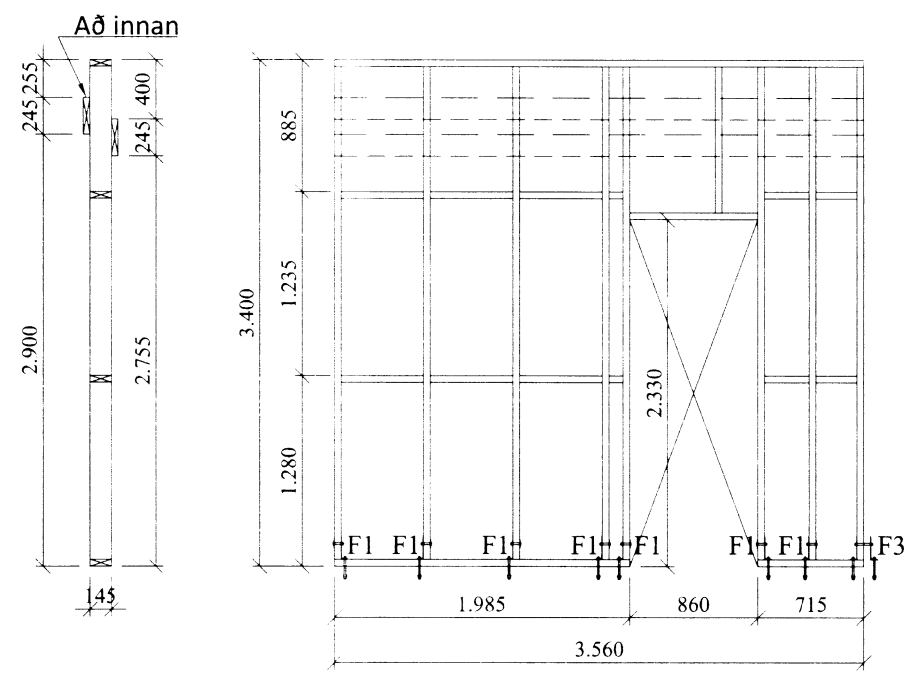
Grind nr. 14 - séð utan frá

Reim 45x245mm skrúfað með 3stk 6x120mm skrúfum á grindur að innanverðu og utanverðu

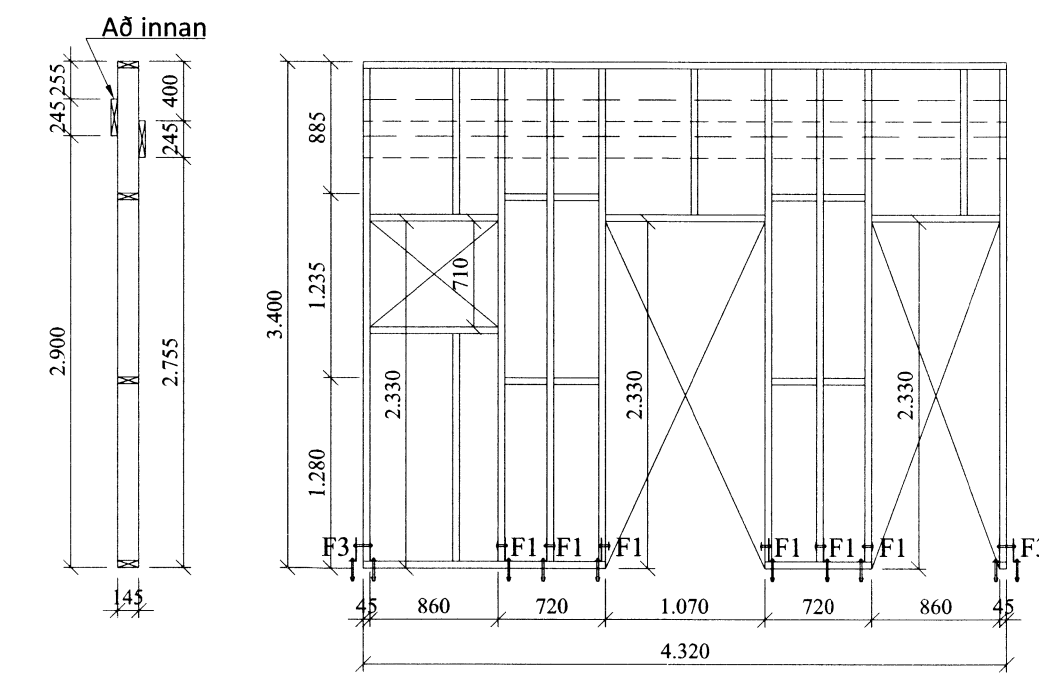
Grind nr. 13 - séð utan frá

Reim 45x245mm skrúfað með 3stk 6x120mm skrúfum á grindur að innanverðu og utanverðu

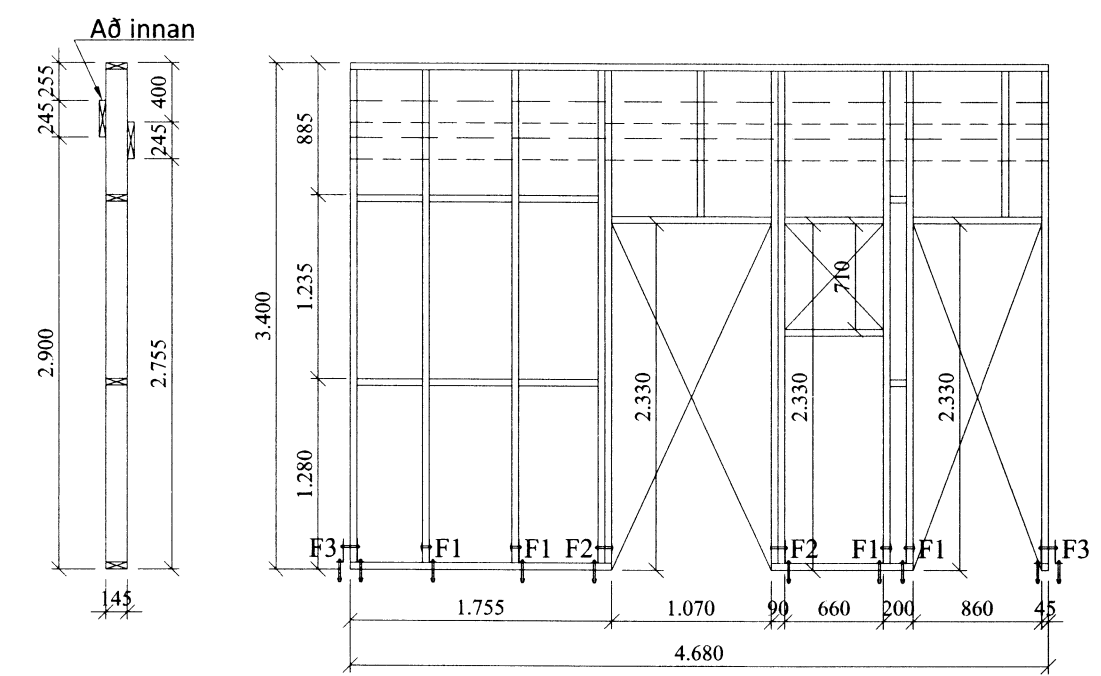
Grind nr. 12 - séð utan frá

Reim 45x245mm skrúfað með 3stk 6x120mm skrúfum á grindur að innanverðu og utanverðu

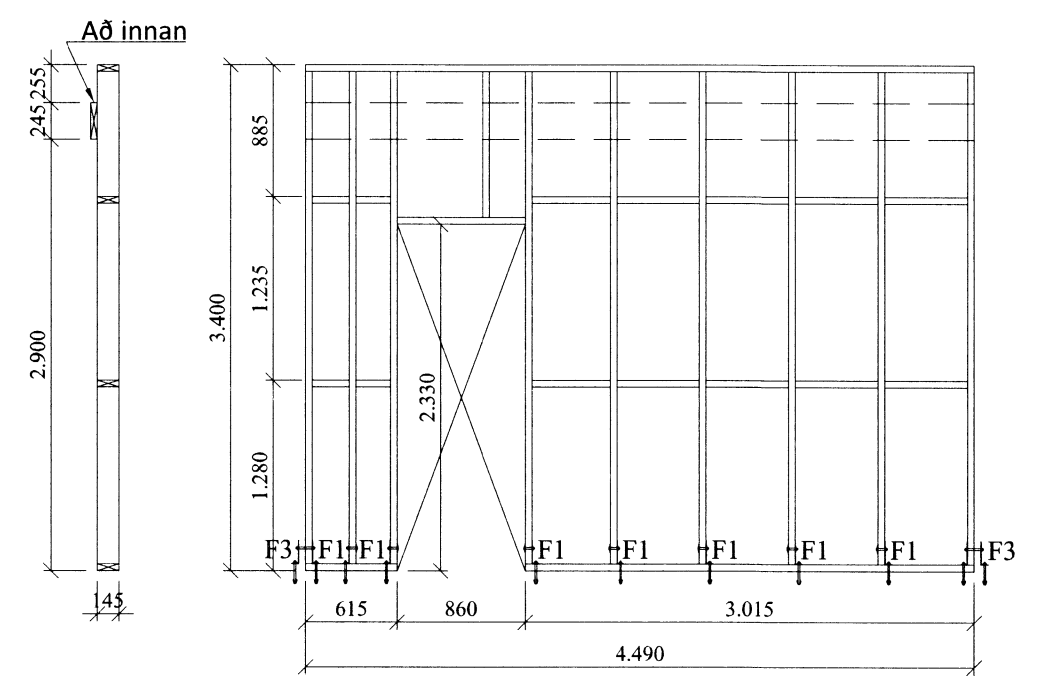
Grind nr. 11 - séð utan frá

Reim 45x245mm skrúfað með 3stk 6x120mm skrúfum á grindur að innanverðu

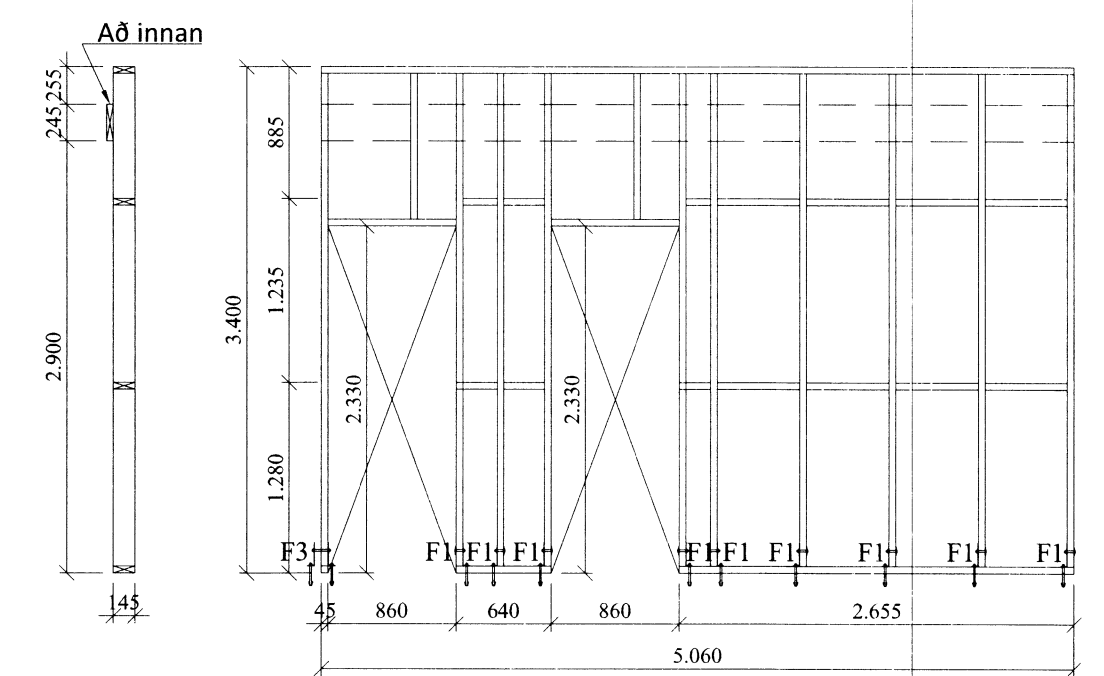
Grind nr. 10 - séð utan frá

Reim 45x245mm skrúfað með 3stk 6x120mm skrúfum á grindur að innanverðu

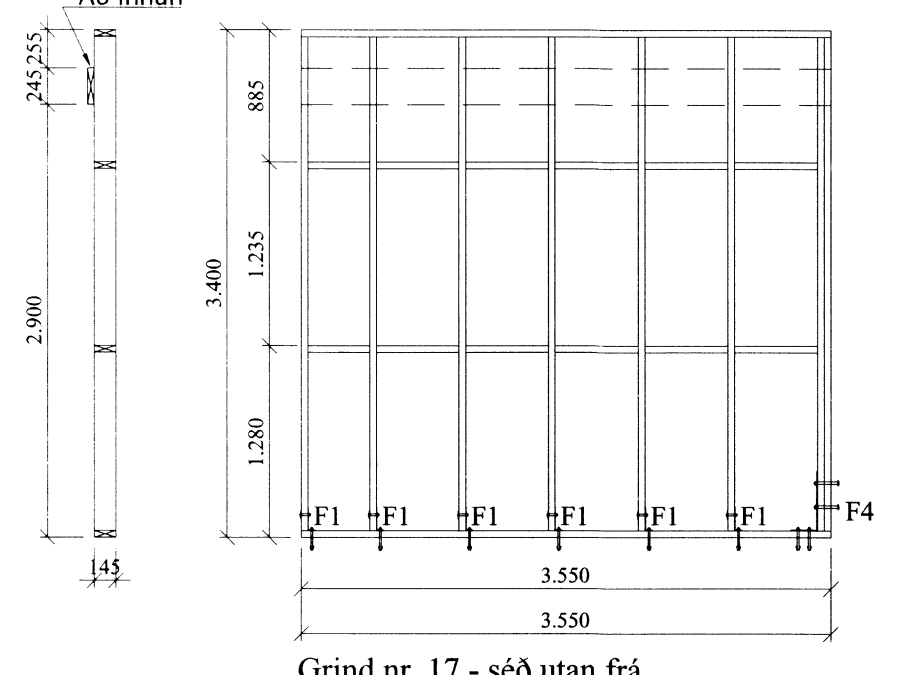
Grind nr. 17 - séð utan frá

Reim 45x245mm skrúfað með 3stk 6x120mm skrúfum á grindur að innanverðu

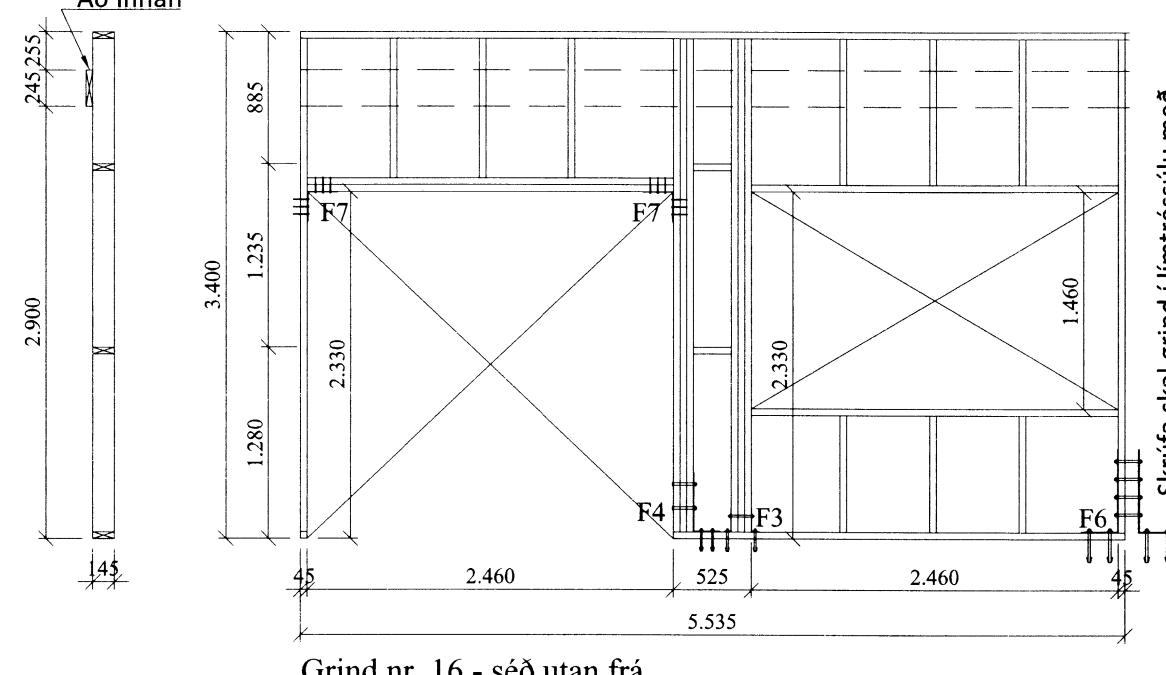
Grind nr. 16 - séð utan frá

Reim 45x245mm skrúfað með 3stk 6x120mm skrúfum á grindur að innanverðu

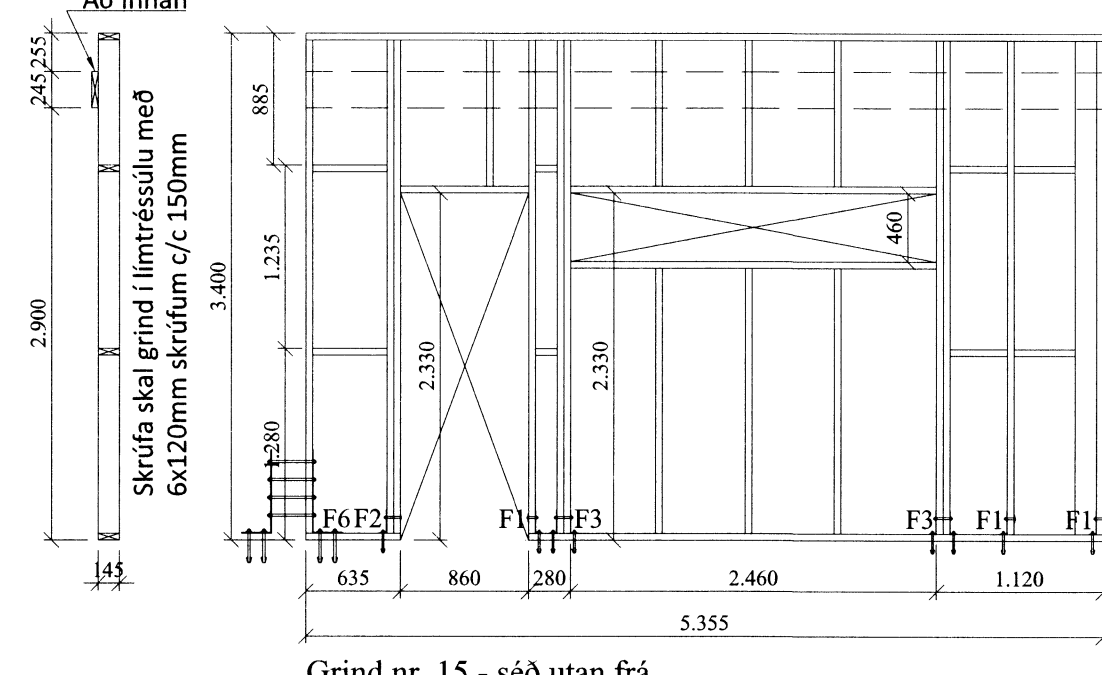
Grind nr. 15 - séð utan frá

Reim 45x245mm skrúfað með 3stk 6x120mm skrúfum á grindur að innanverðu
