Verk: **Réttarhás 5**
Verkaugi: Tina Dickow & Helgi Hrafn Jónsson
Teikning: **Dæmigerð lárétt deili**
Msk: 1:5
Dagmál: 25.09.2015
Teiknað: KE
Yfirleð: KE & KK

141 B-400

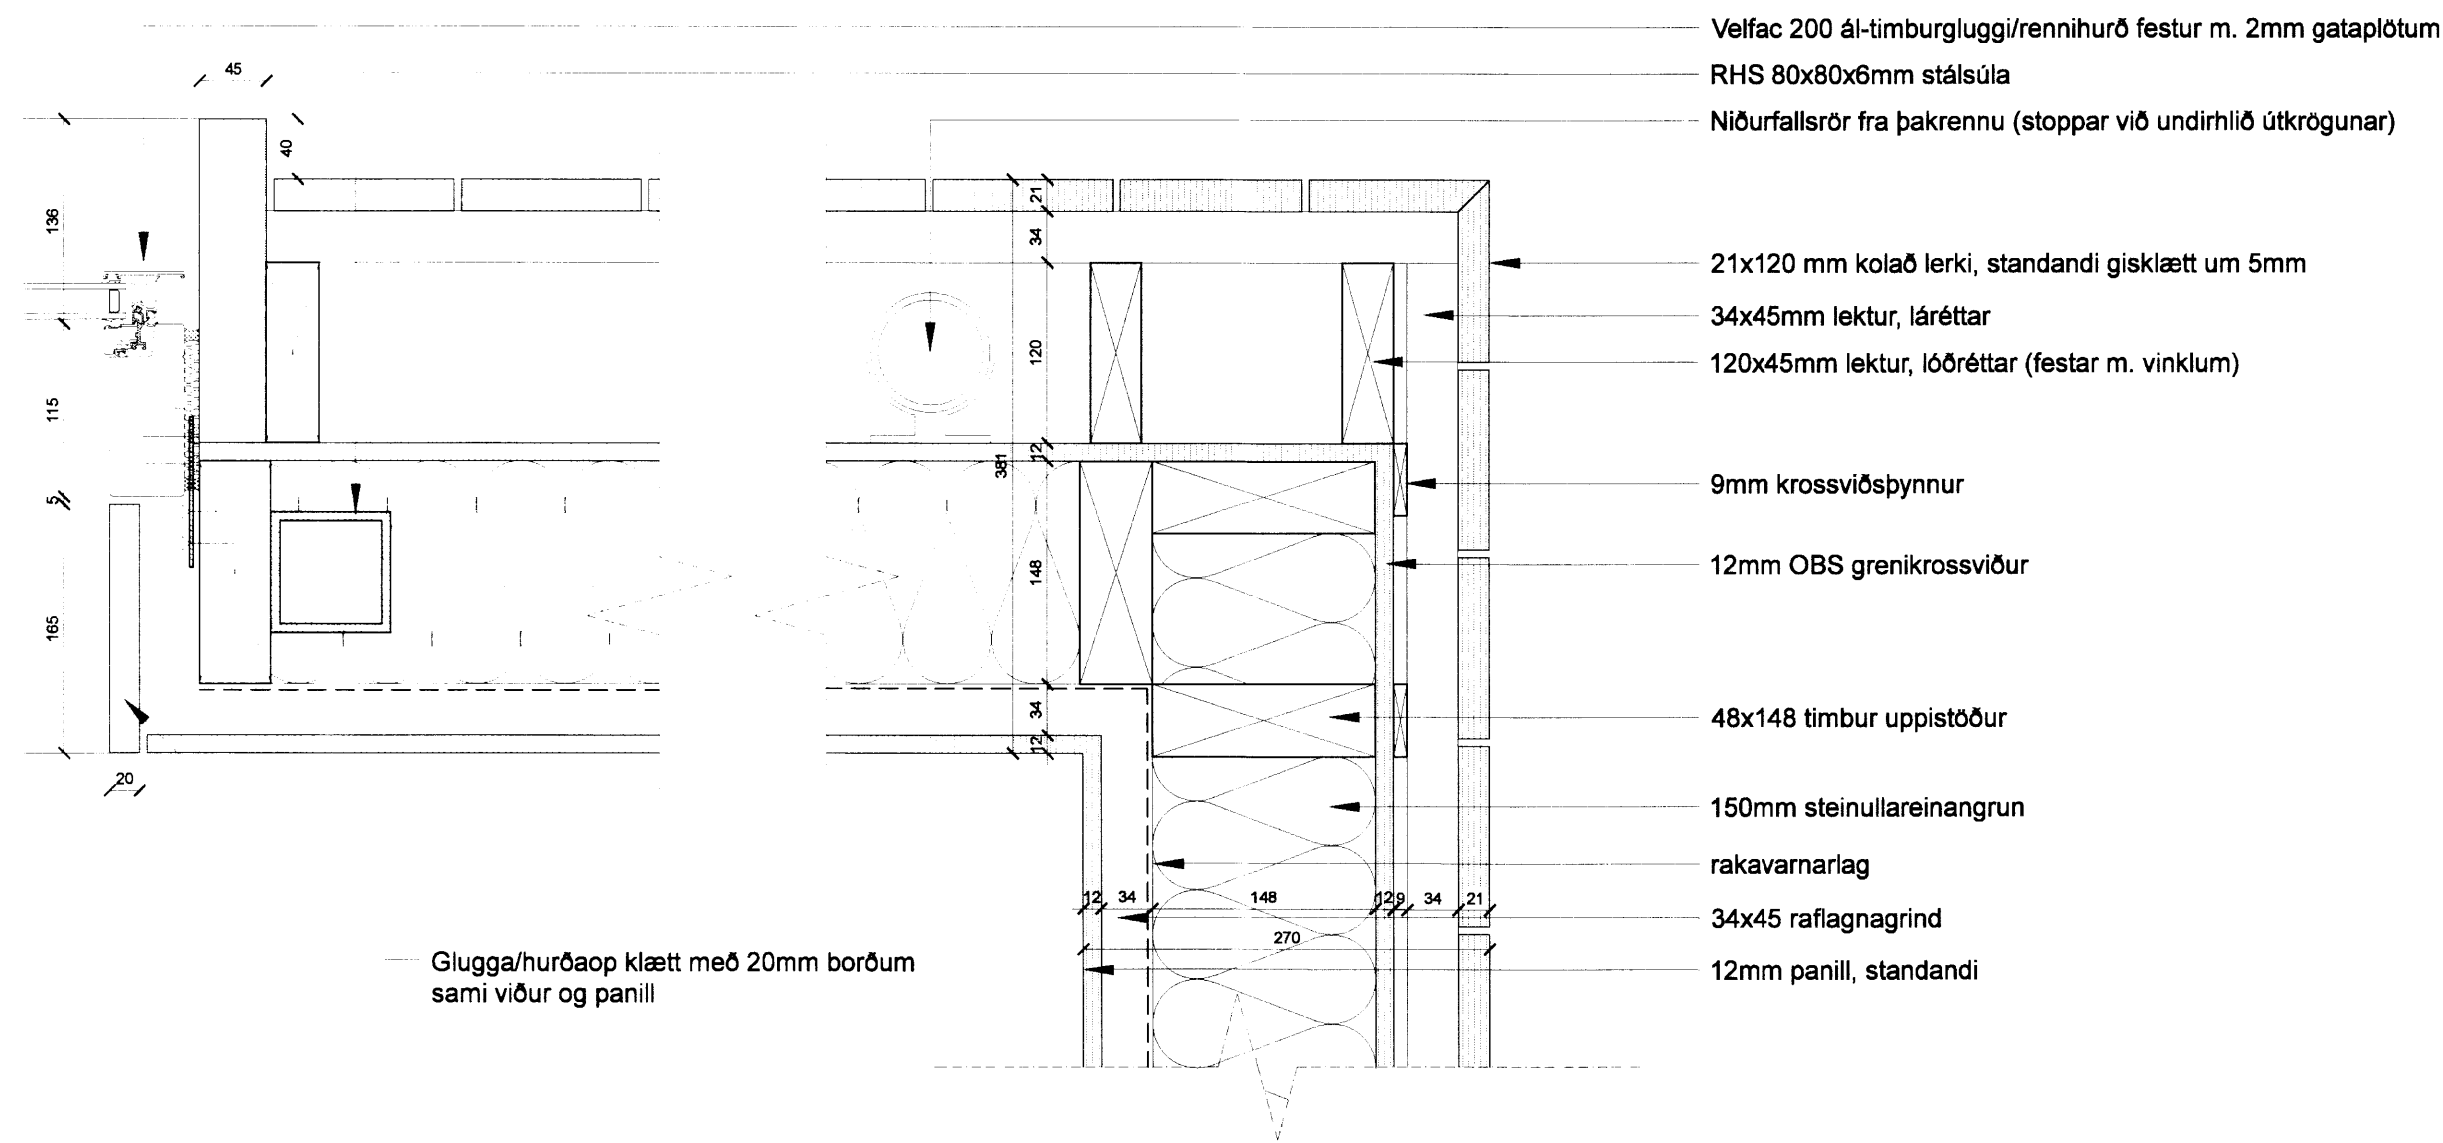
1 LÁRÉTT SNEIÐING
B 200 Frágangur við glugga og úthorn norðuhliðar

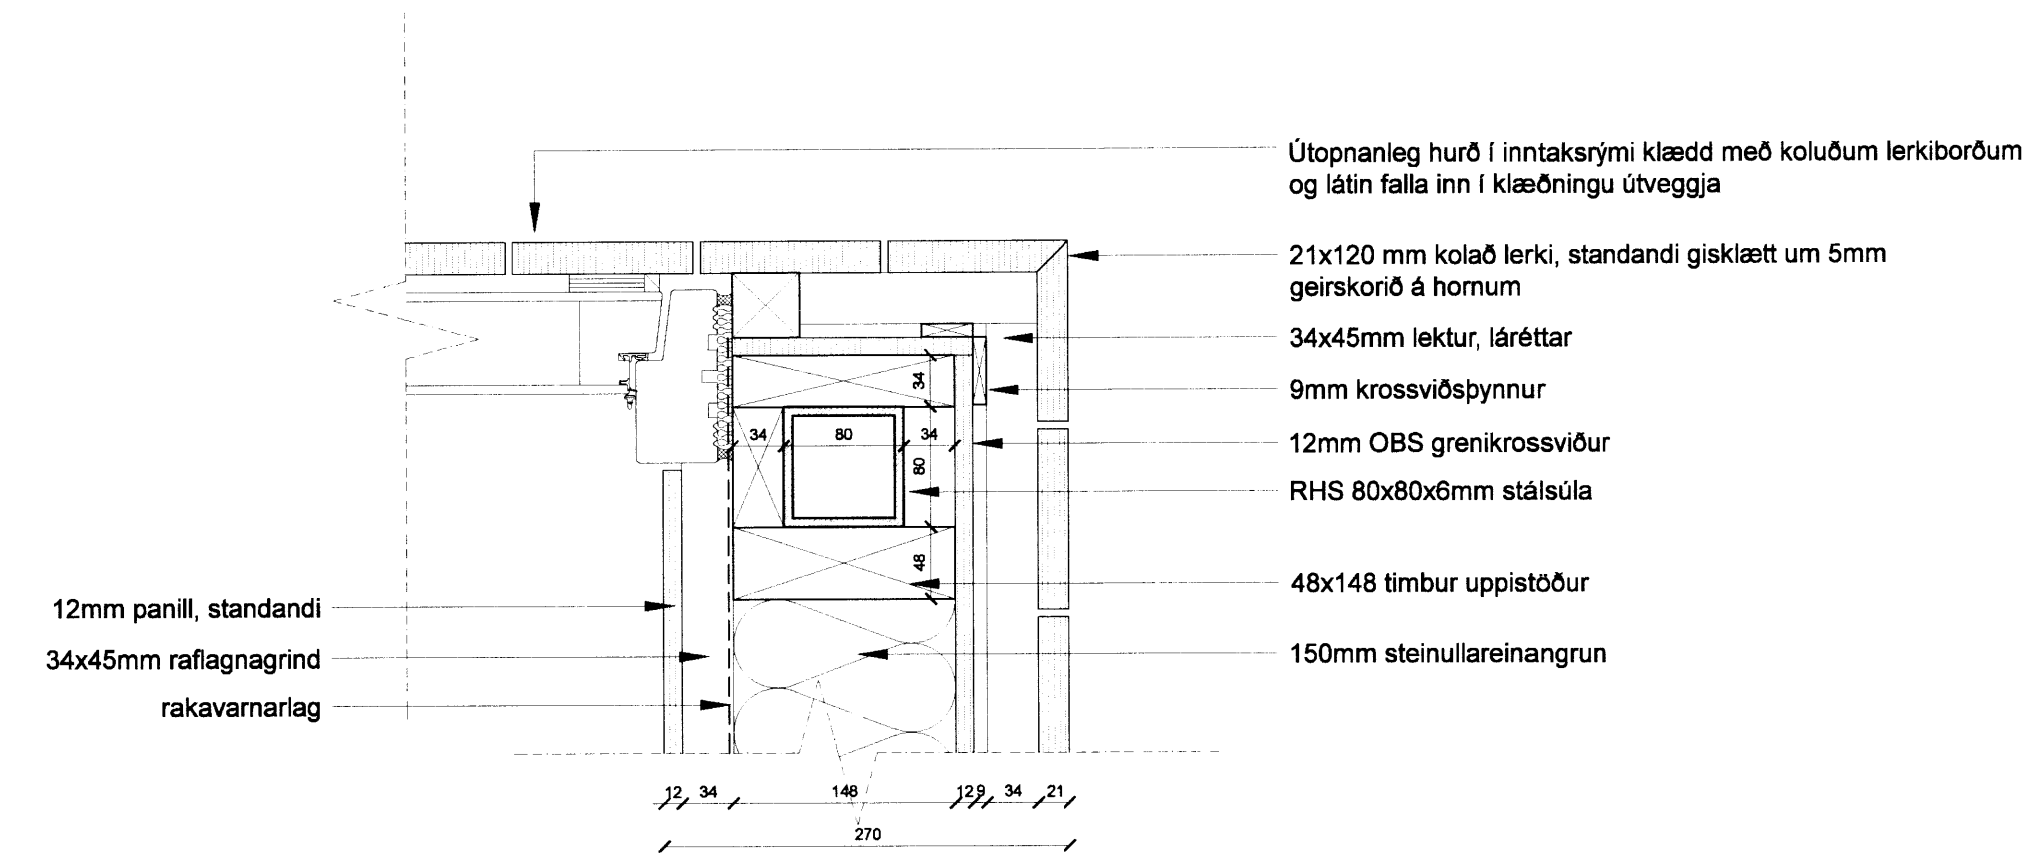
4 LÁRÉTT SNEIÐING
B 200 Frágangur við glugga og úthorn norðuhliðar
