Hraunbyggð 15 Sumarhús

Kerhraun E-svæði

Frárennsli / neysluvatnslagnir / hiti

Mál 1:50	Teikn. nr. 4 af 8
teiknað:SA	dagss. 18-06-2012

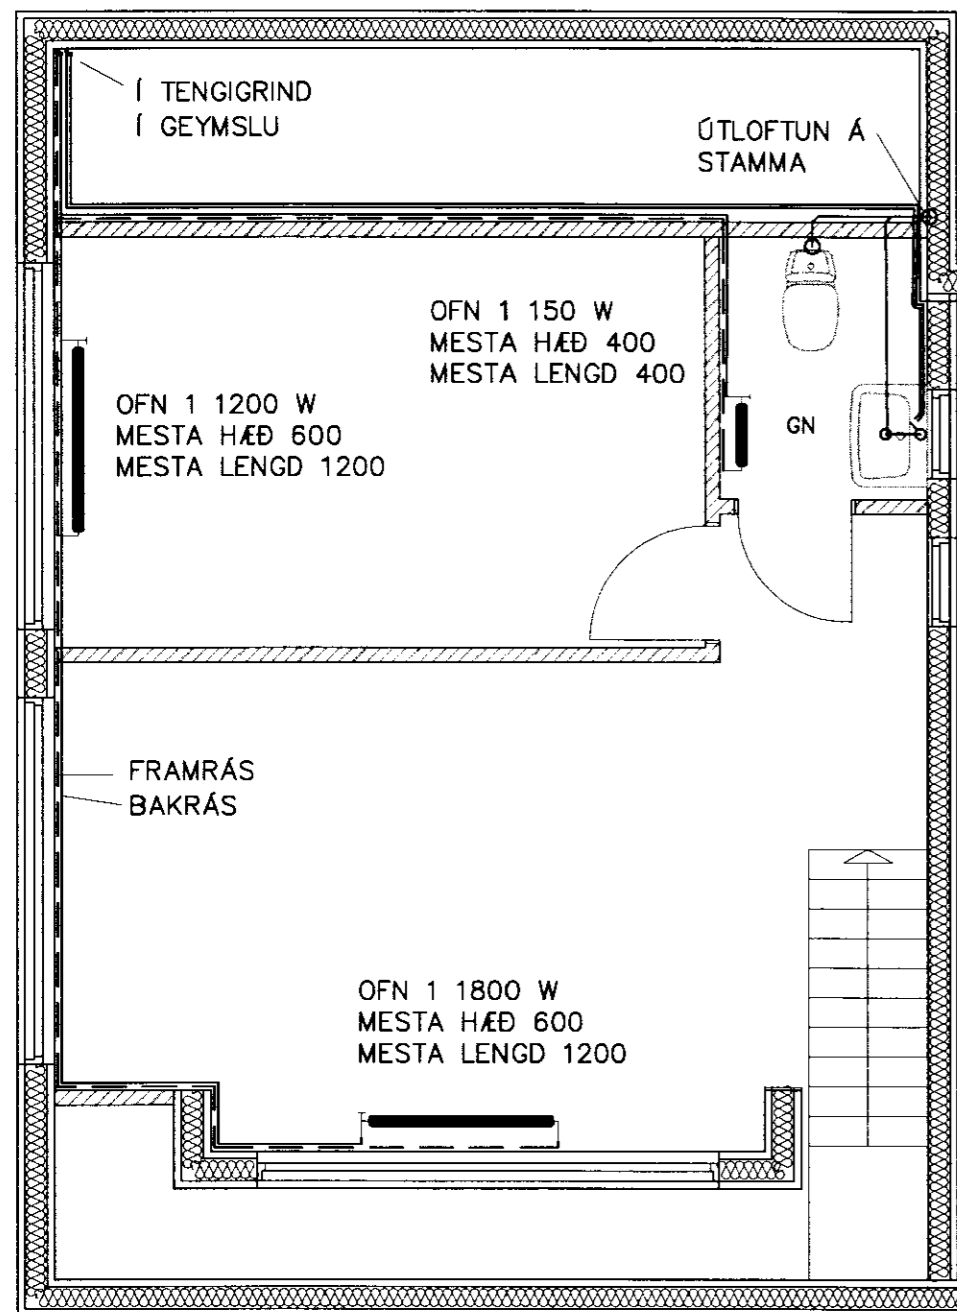
Grunnmynd ris.
Frárennsli
Neysluvatn
Hiti

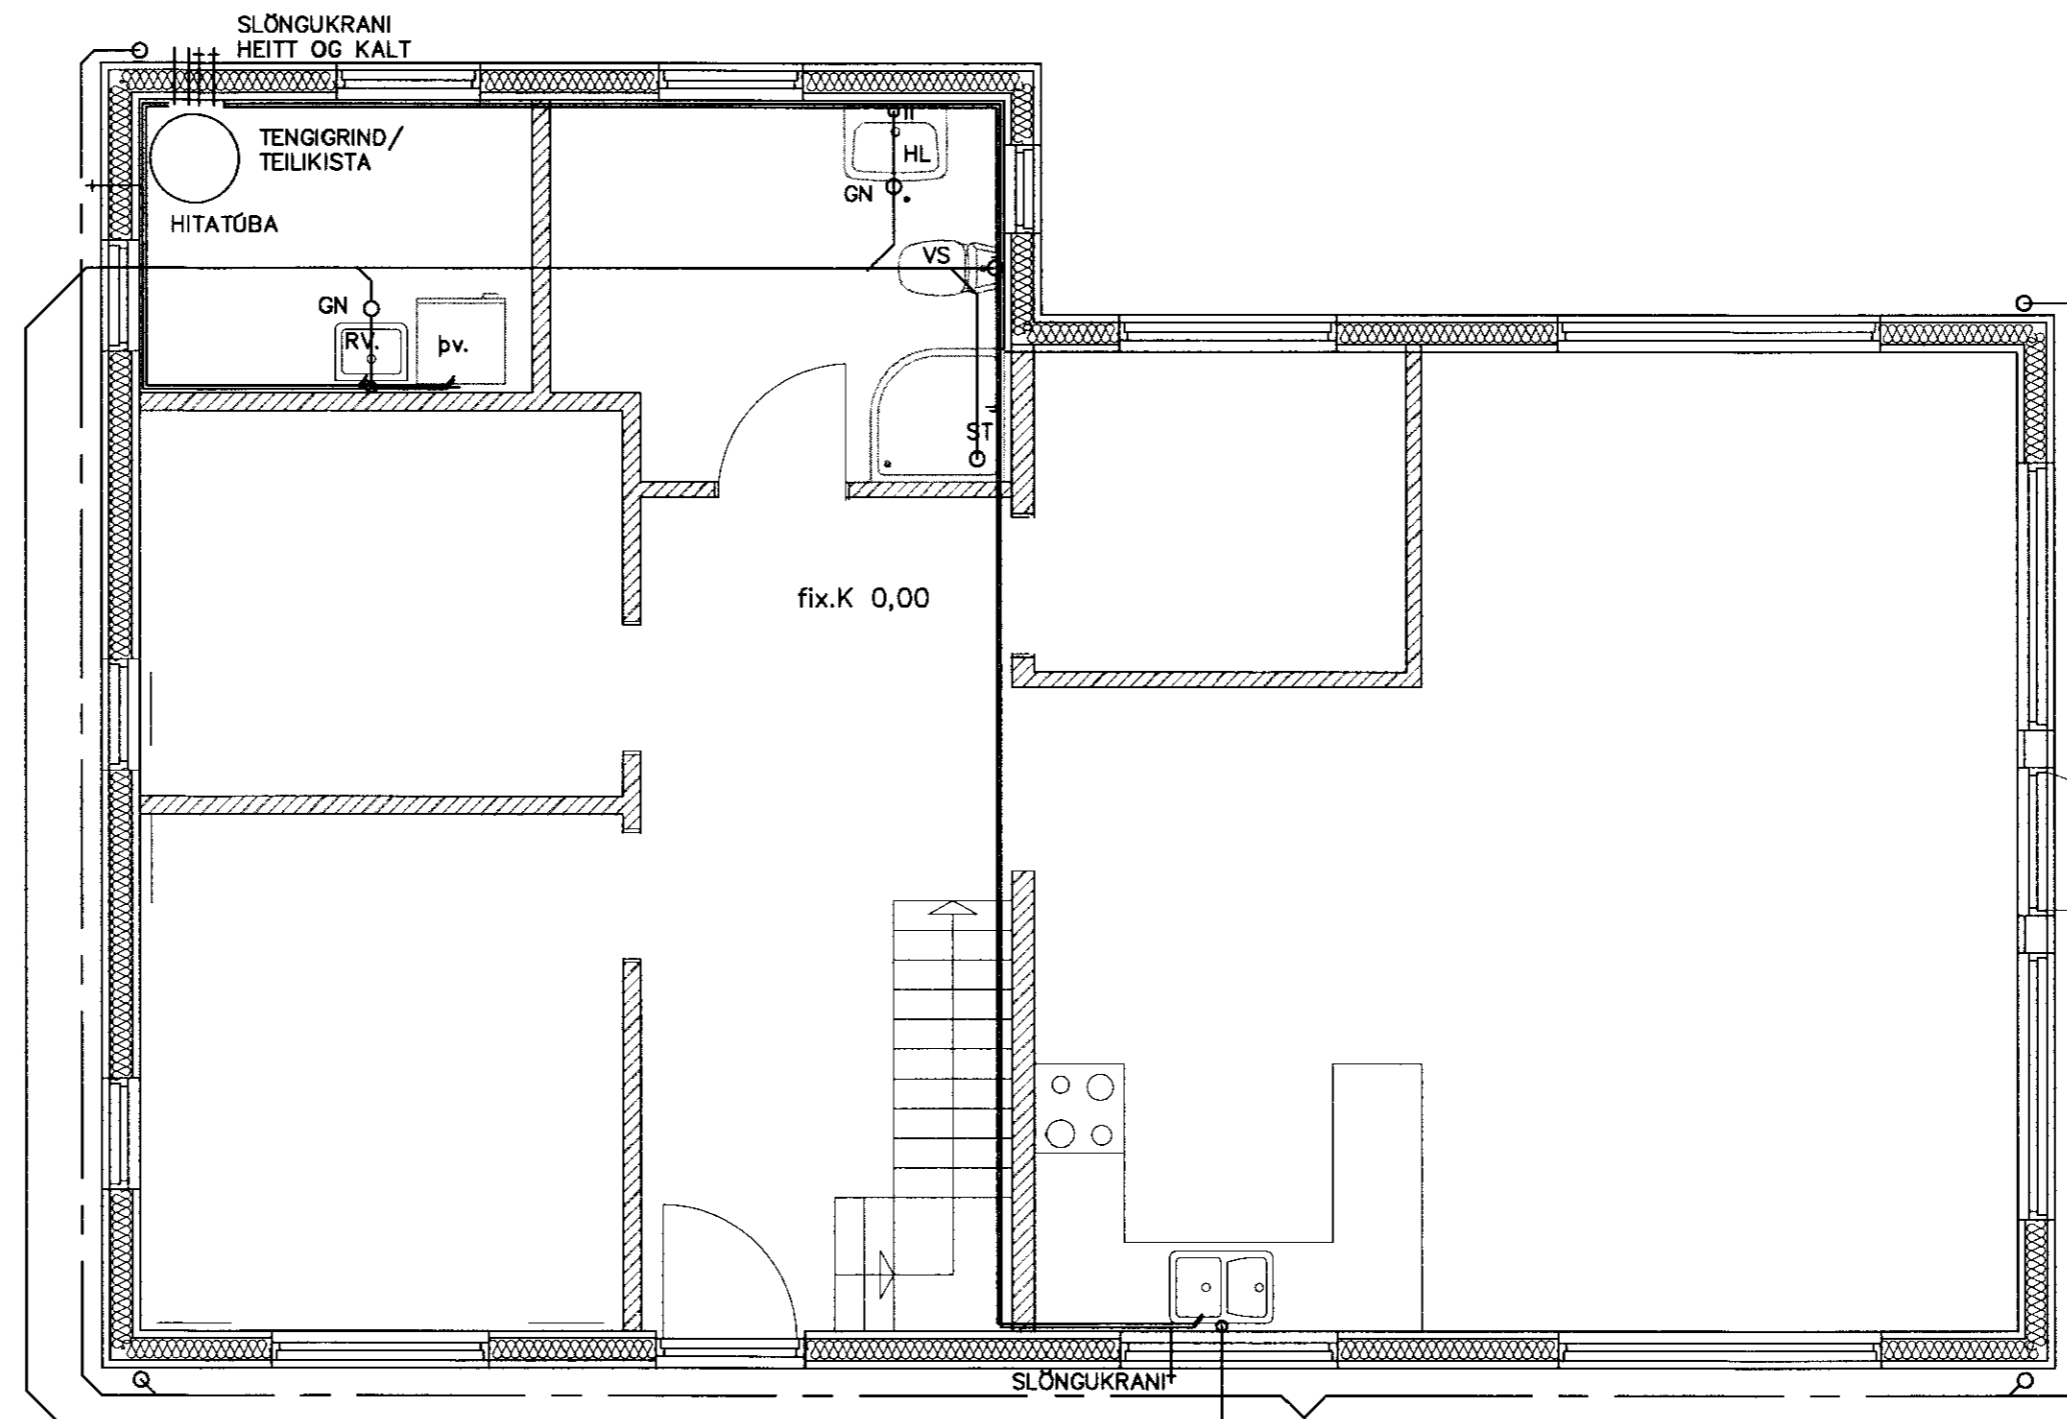
Grunnmynd:
Frárennsli í sökkul
Neysluvatnslagnir

ROTÞRÓ

I GRÓFT PÚKK
