BYGGINGAÞJÓNUSTA BÚNAÐARFÉLAGS ÍSLANDS  
BÆNDAHÖLLINI, 107 REYKJAVÍK, S: 91 - 19200  
Heiðabær 2, Þingvallahreppi, Árness.  
Viðbygging við svínahús.  
Þak ofl.

TEIKNING NR. 0319-40  
BLAÐ NR. 4 af 4  
MÆLIKVARÐI 1:10 1:20 1:50 1:10  
DAGSETNING 19/09/1993  
HANNAD S.S. TEIKNAD

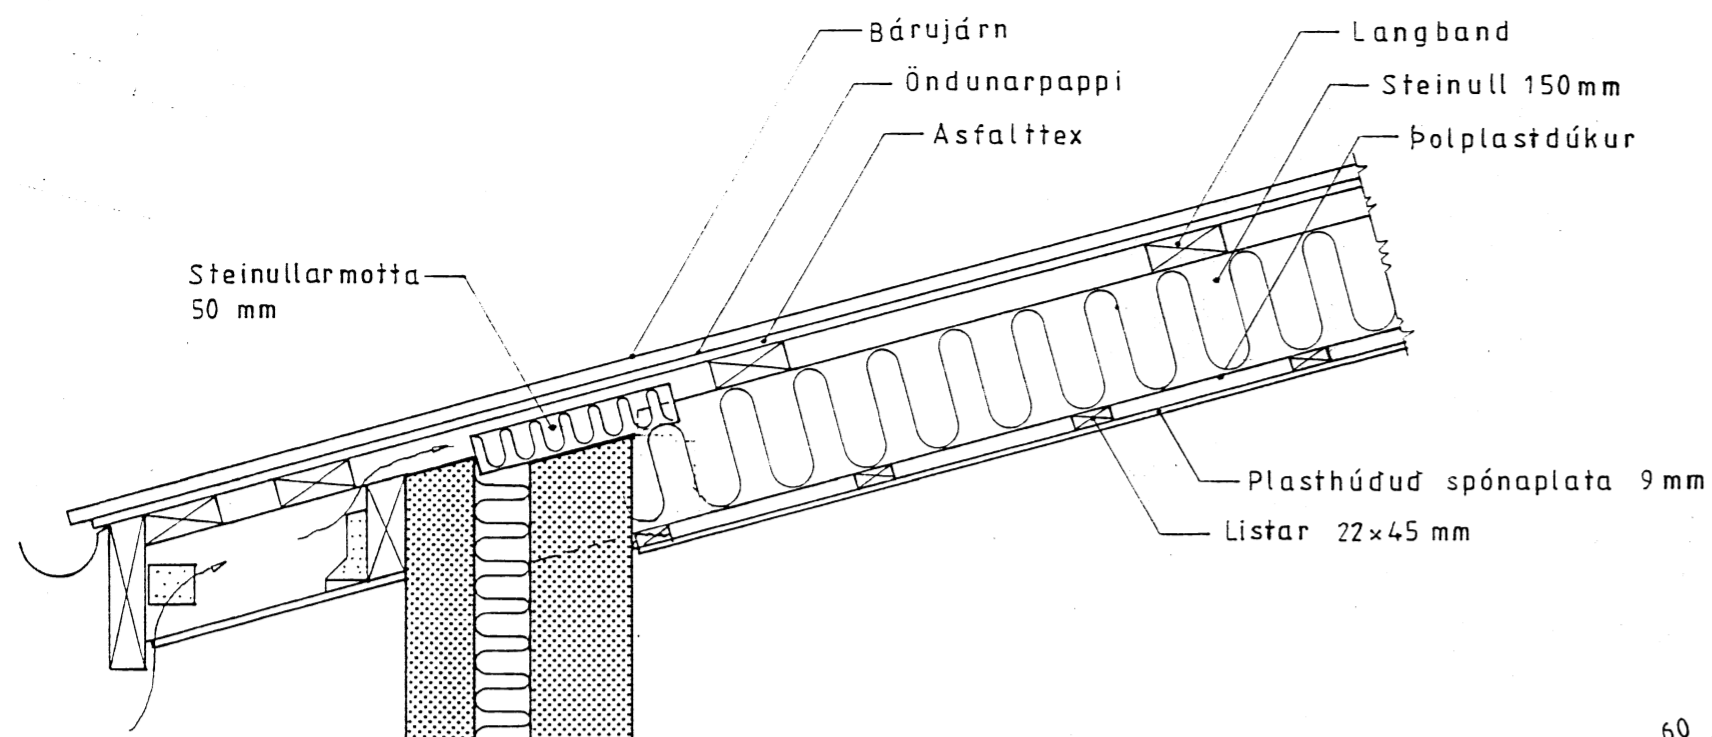
**Snid í vegg og þak**  
M=1:10

Frágangur þakbrúna verði í samræmi við eldra hús.
