A 30.01

SUMARHÚS
Heiðarími 2 í landi Klausturhóla,
801 Grímsnes- og Grafingshr.

verknúmer: 116
teikning: Deili
dags.: 22. ágúst 2014
m.kv.: 1:5
teiknað: HHH
breyting:
dags.:
skýring:

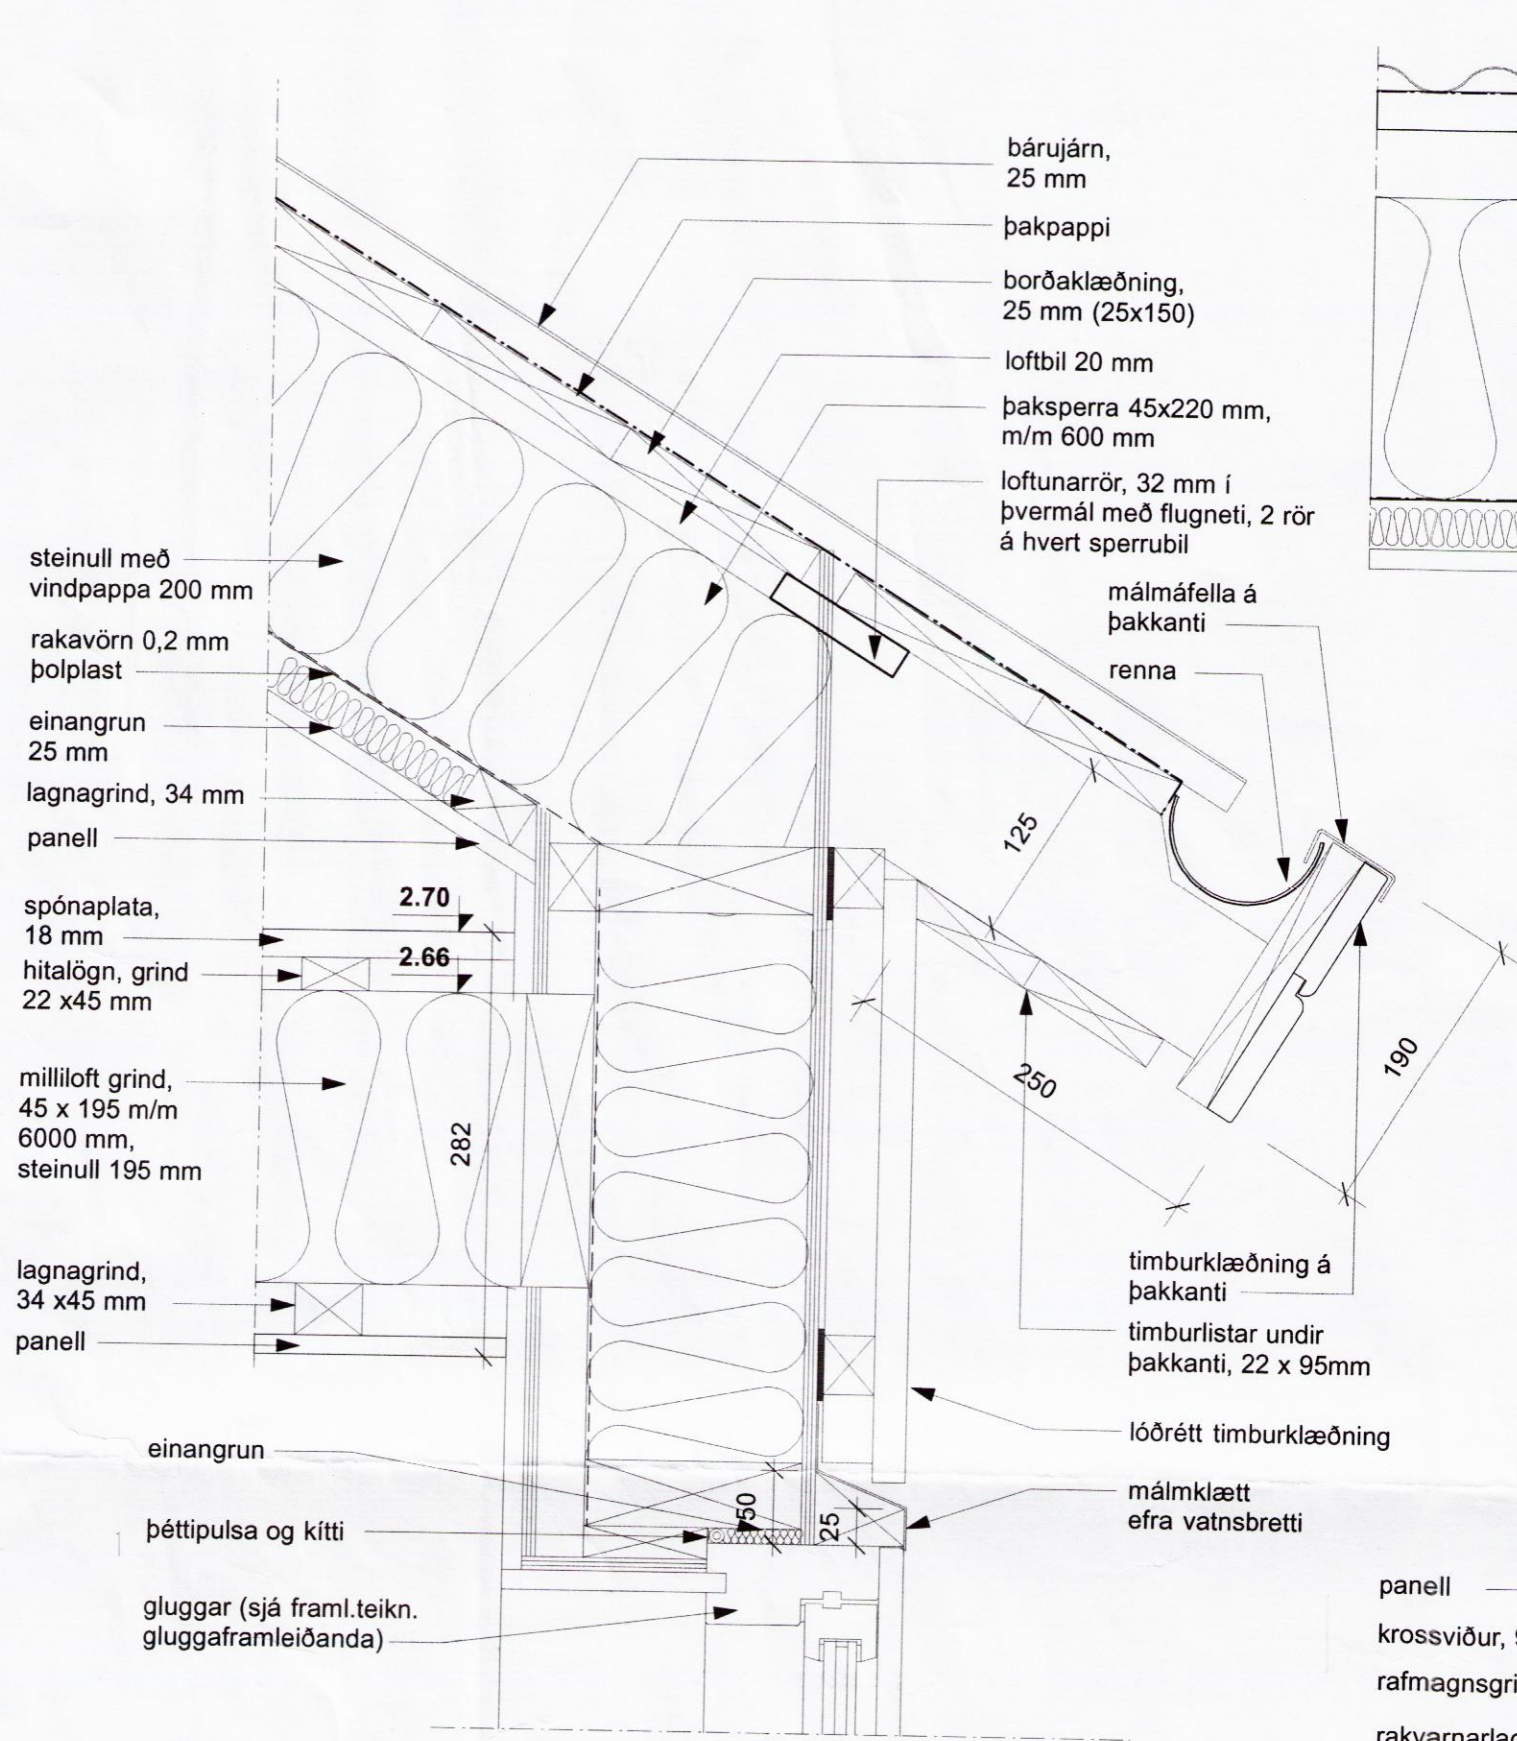
A LÓÐRÉTT DEILI, efri gluggakarmur og þak
mkv. 1:5

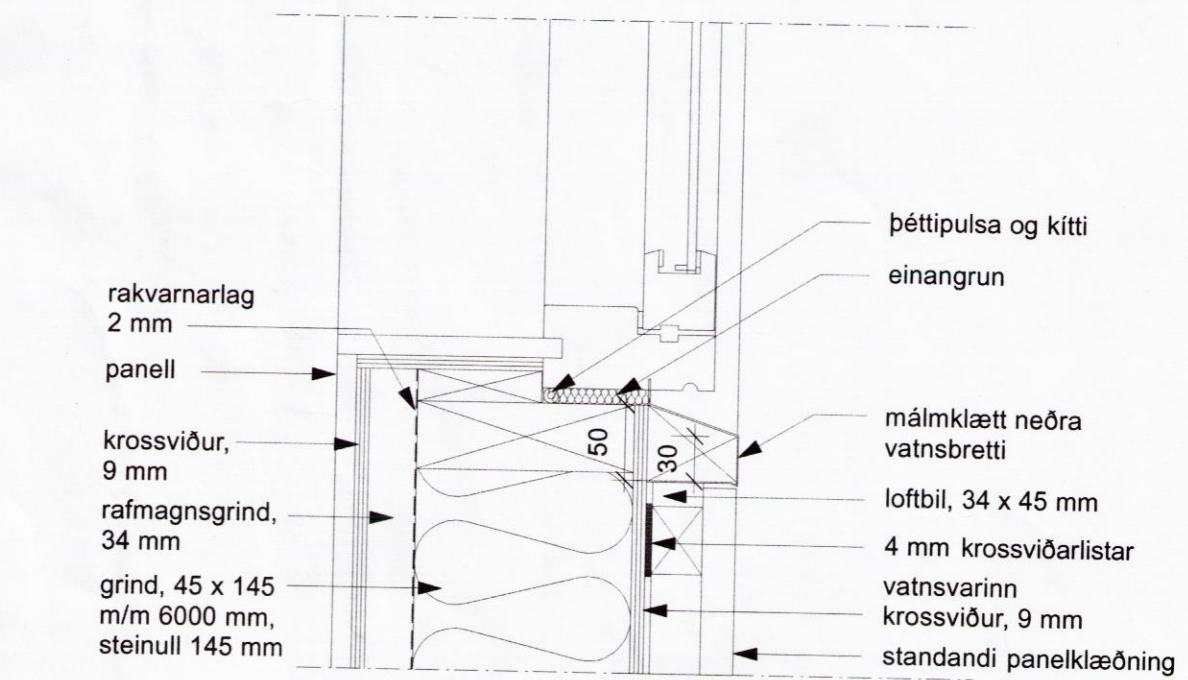
B LÓÐRÉTT DEILI, neðri gluggakarmur
mkv. 1:5

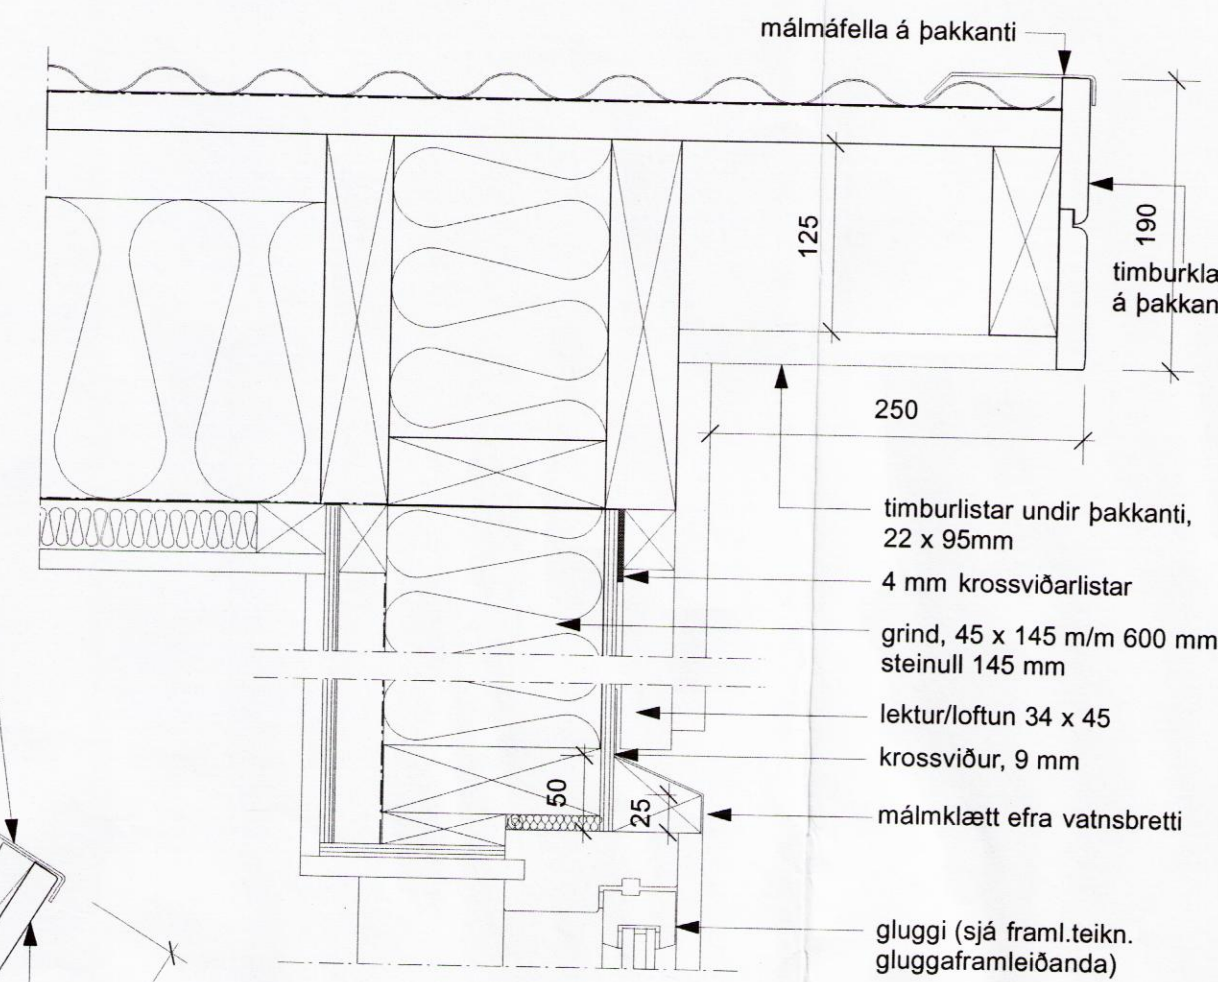
C LÓÐRÉTT DEILI, hefðbundinn þakkantur
mkv. 1:5

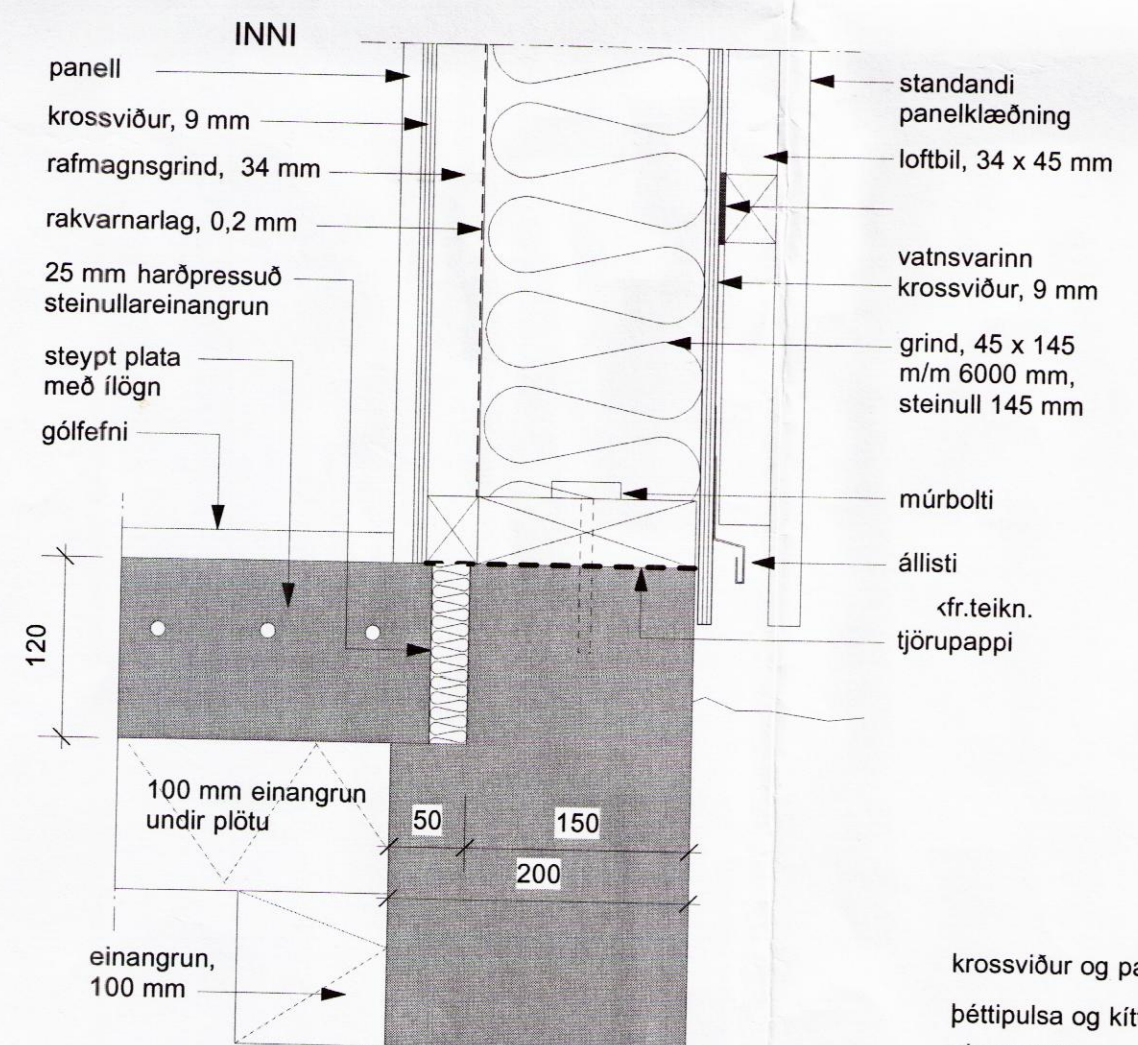
D LÓÐRÉTT DEILI, steipt gólfpl. við sökkul
mkv. 1:5

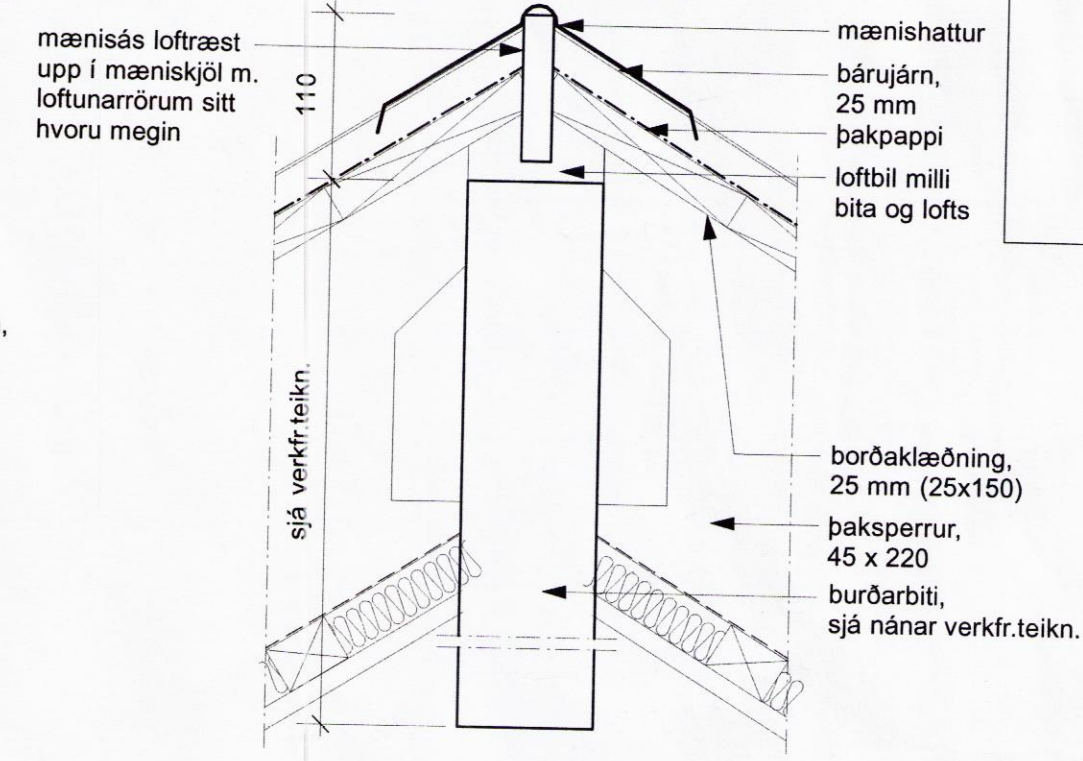
E LÓÐRÉTT DEILI, þakmænir
mkv. 1:5

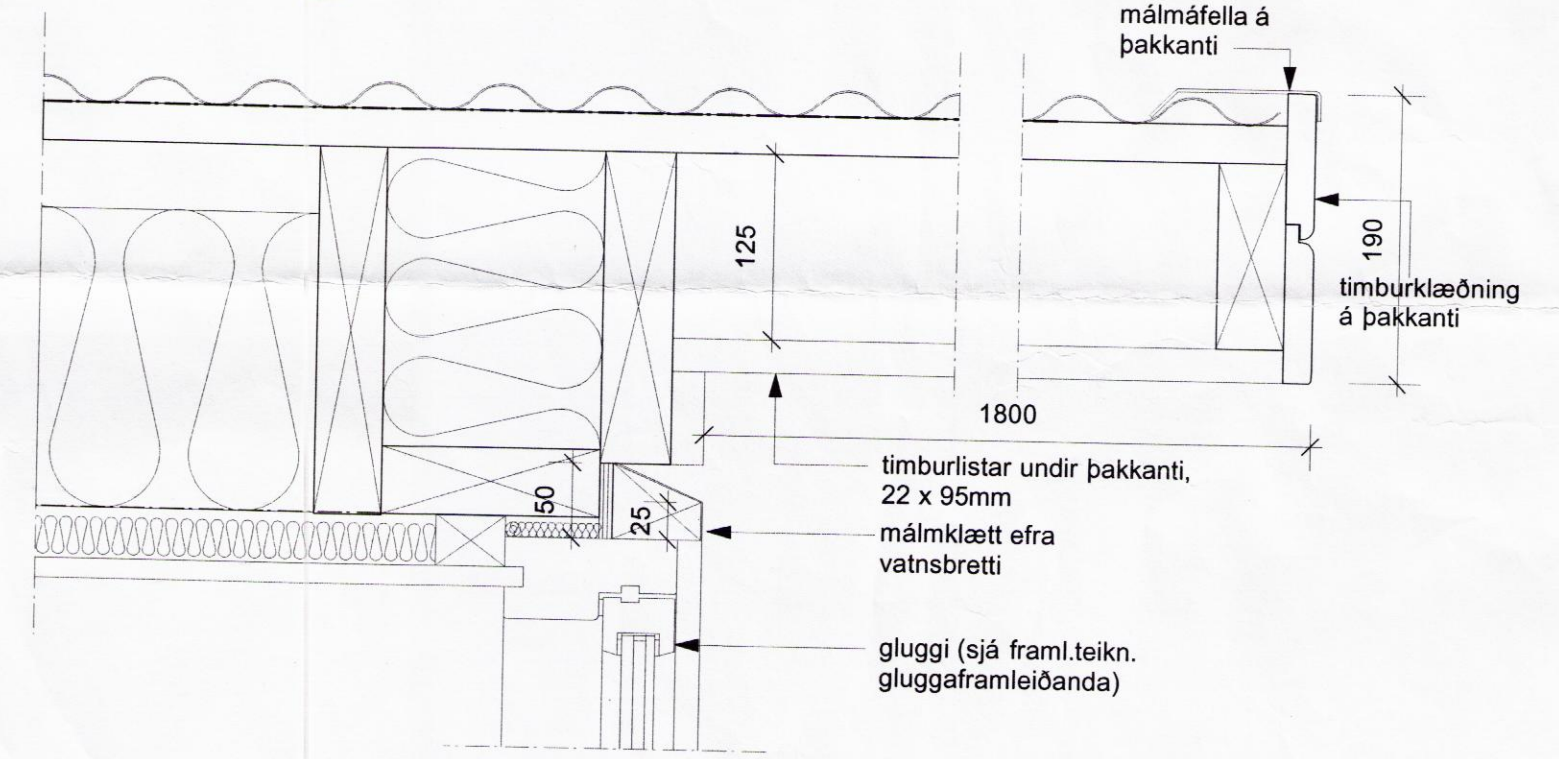
F LÓÐRÉTT DEILI, þakkantur í suðri yfir verönd
mkv. 1:5

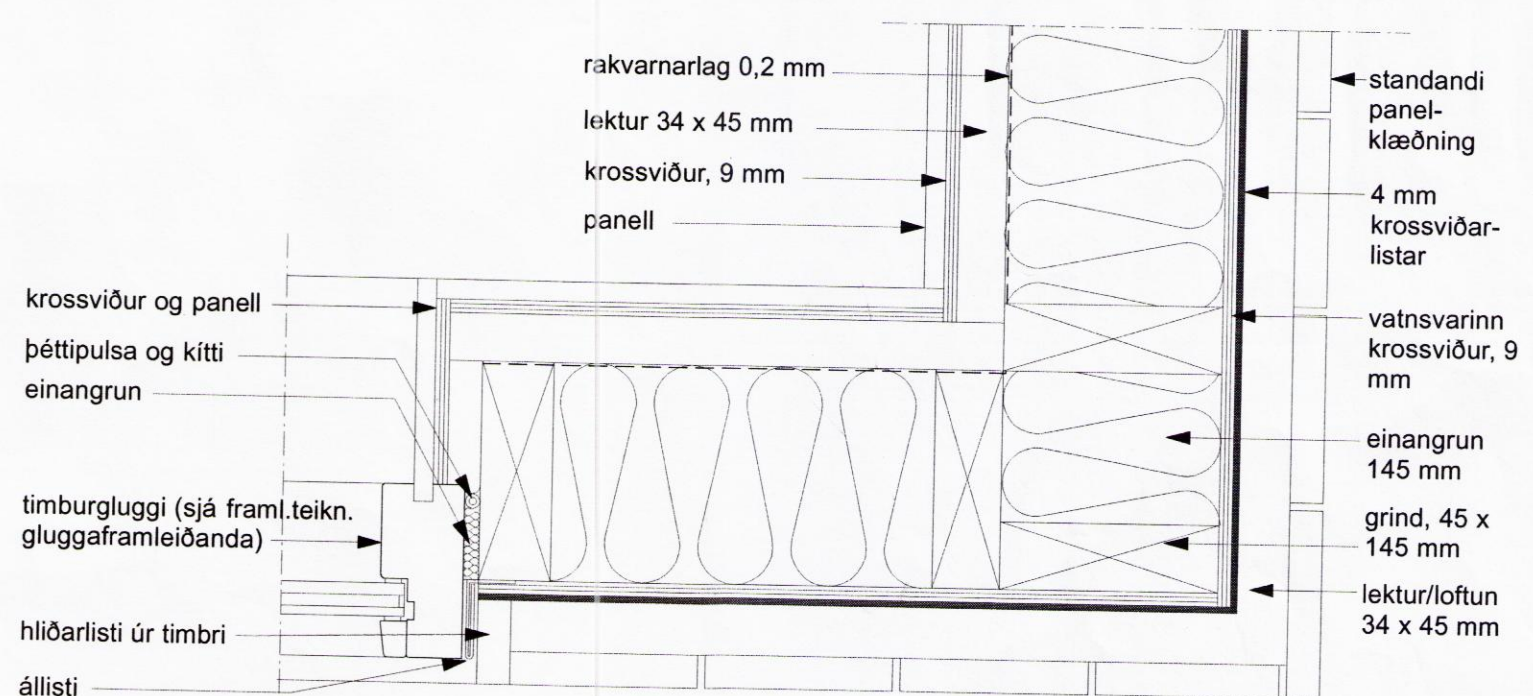
G LÁRÉTT DEILI, við horn og glugga
