FRÁGANGUR SÖKKULJARÐSKAUTS

Holtabyggð 222 Sumarhús Afstöðumynd og sökkulskaut		
Sveitafélag:	Dreifiveita:	
Hrunamannahrepp	RARIK	
Harnað:	ARE	ARE
Dagsetning:	Melikvörð:	Blöðastærð:
11.02.2016	—	A2
Verknúmer:	Blöðistölunúmer:	Útgáfa:
16 - 001	1	A

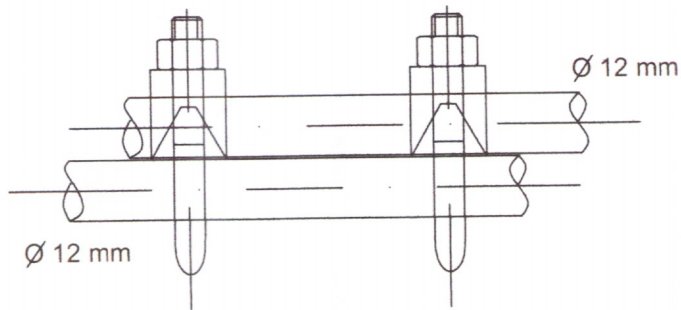
VÍRALÁSAR

Samtenging steyputeina.
Setja skal tvo vírlása
á hver samskeyti

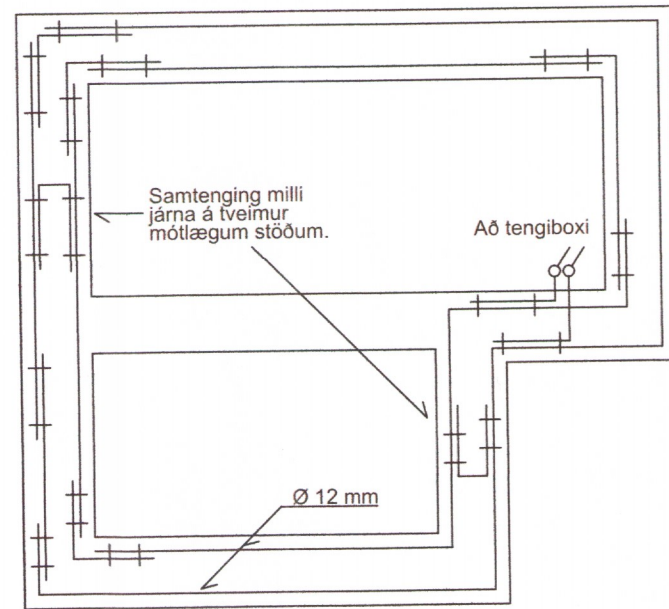
GRUNNMYND SÖKKULVEGGJA DÆMIGERÐUR FRÁGANGUR

Tengja skal saman tvö neðstu járnin í sökkulveggjum
allan úthringinn og að upptaki í tengibox.
Í raðhús, parhús og hlíðstæð hús er leyfilegt að tengja
sameiginlegan úthring og tenging verði
við hverja heimtaug.

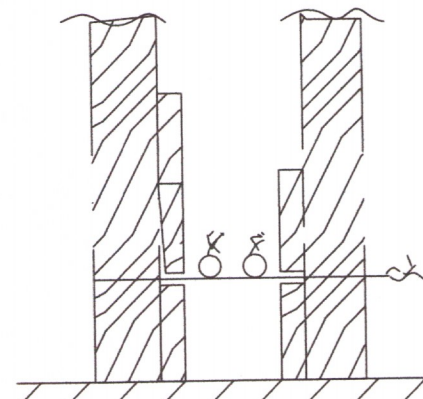
SNIÐ Í SÖKKULVEGG

styrktarjárn í steypumóti
ofan á neðstu mótavírum.

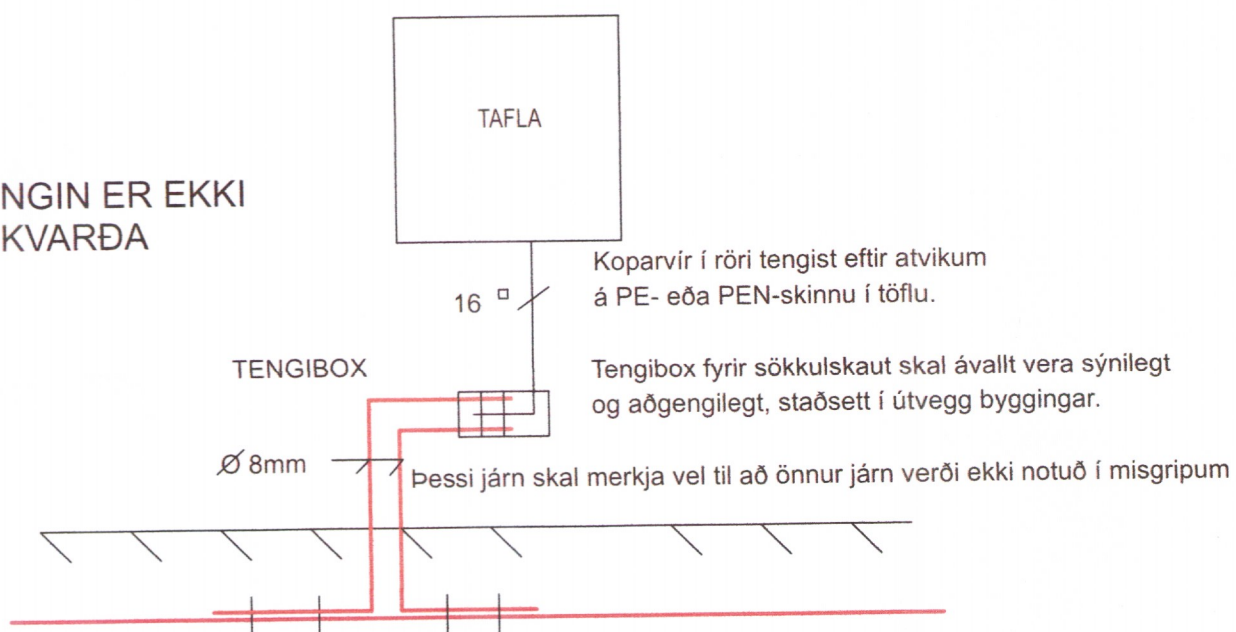
SNIÐ AF TÖFLUVEGG

SNIÐ A - A 1:50
