SKÝRINGAR NEYSLUVATN:

Mkv: 1.50	SUMARHÚS Í LANDI KLAUSTURHÓLA – BAULURIMI 51	<i>Elvís H. Þorbjörnsdóttir</i> Kt. 110350-4659
Dags: 6.3.2011	Eigandi: Hilmar Karlsson 221071-4419	
Nr: 31	NEYSLUVATN	Hús: 500-14

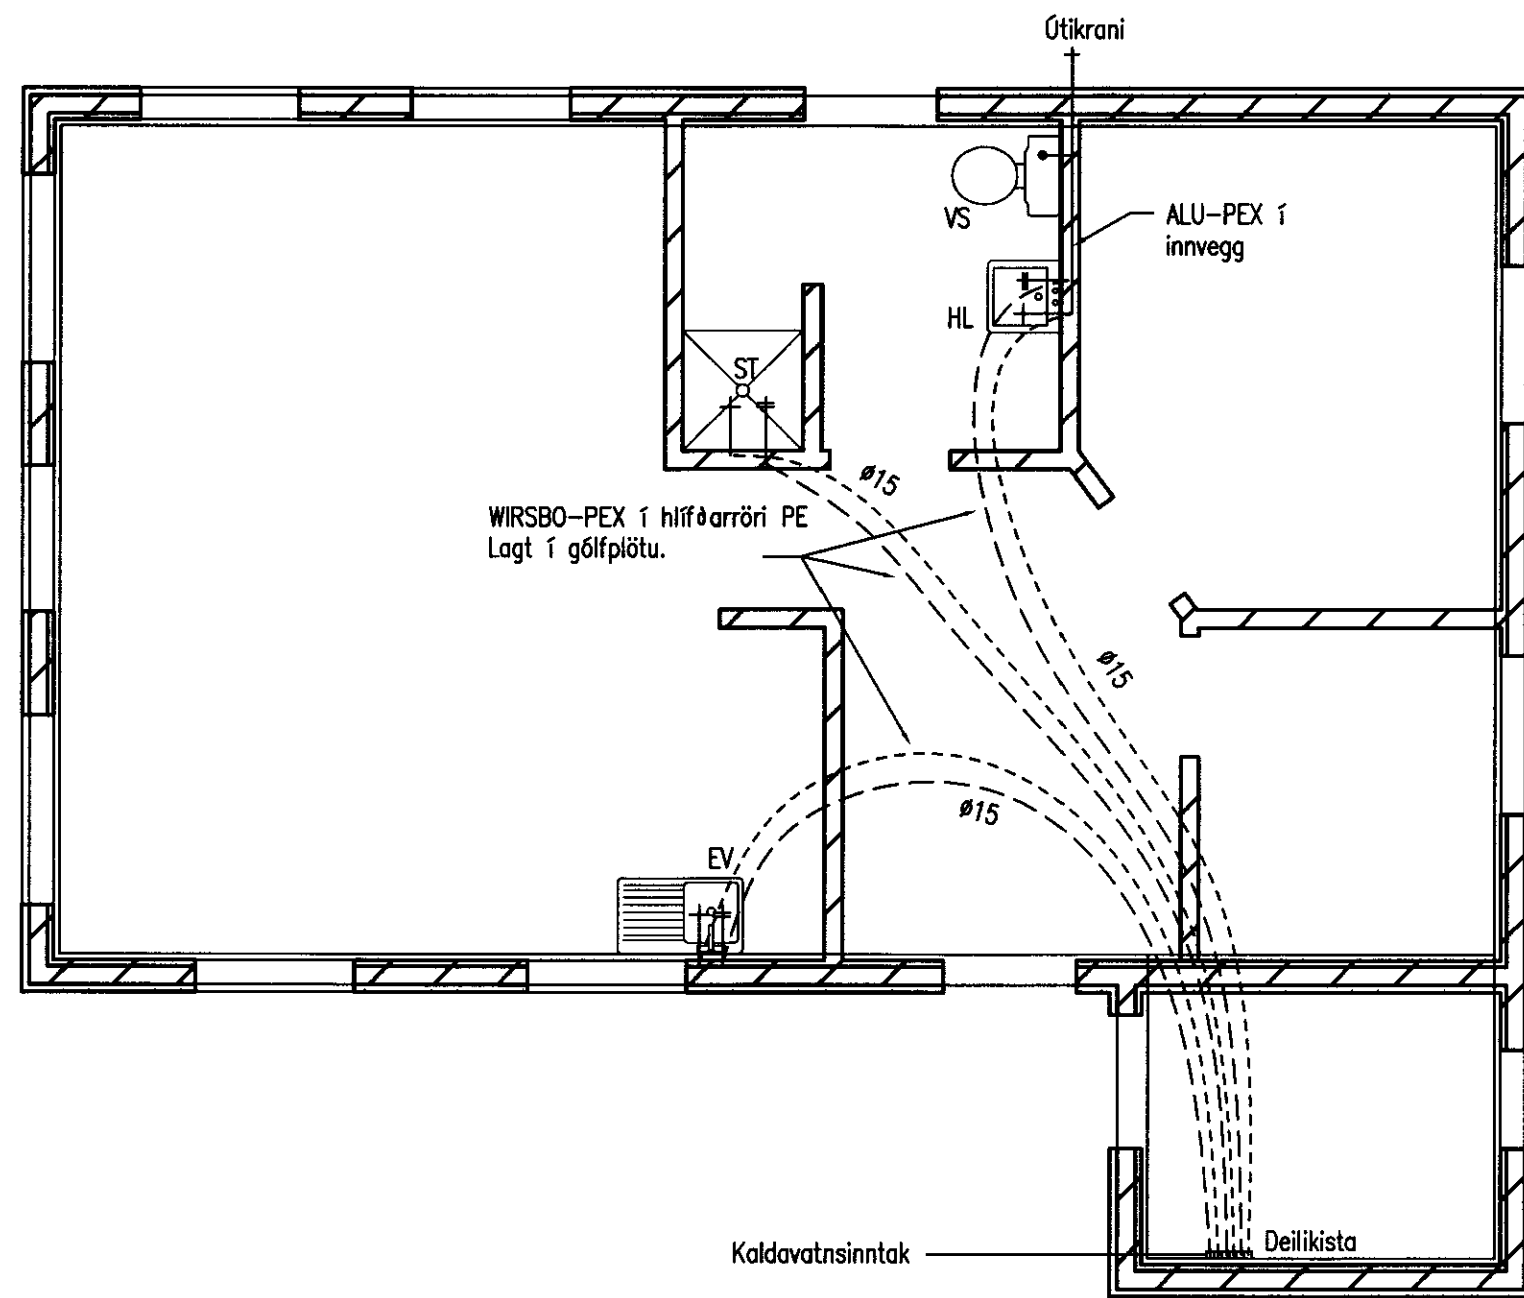
Ekki er hitaveita á staðnum.
 Gert er ráð fyrir raífanskyndingu
 Þar sem neysluvatnslagnir eru lagðar í plötu skal hafa
 20cm bil á milli heita og kaldvatnslagna og staðsetja
 þær efst og neðst í plötu.
 Gert er ráð fyrir 200L hitakút sem staðsettur er í risi,
 beint fyrir ofan baðherbergi.

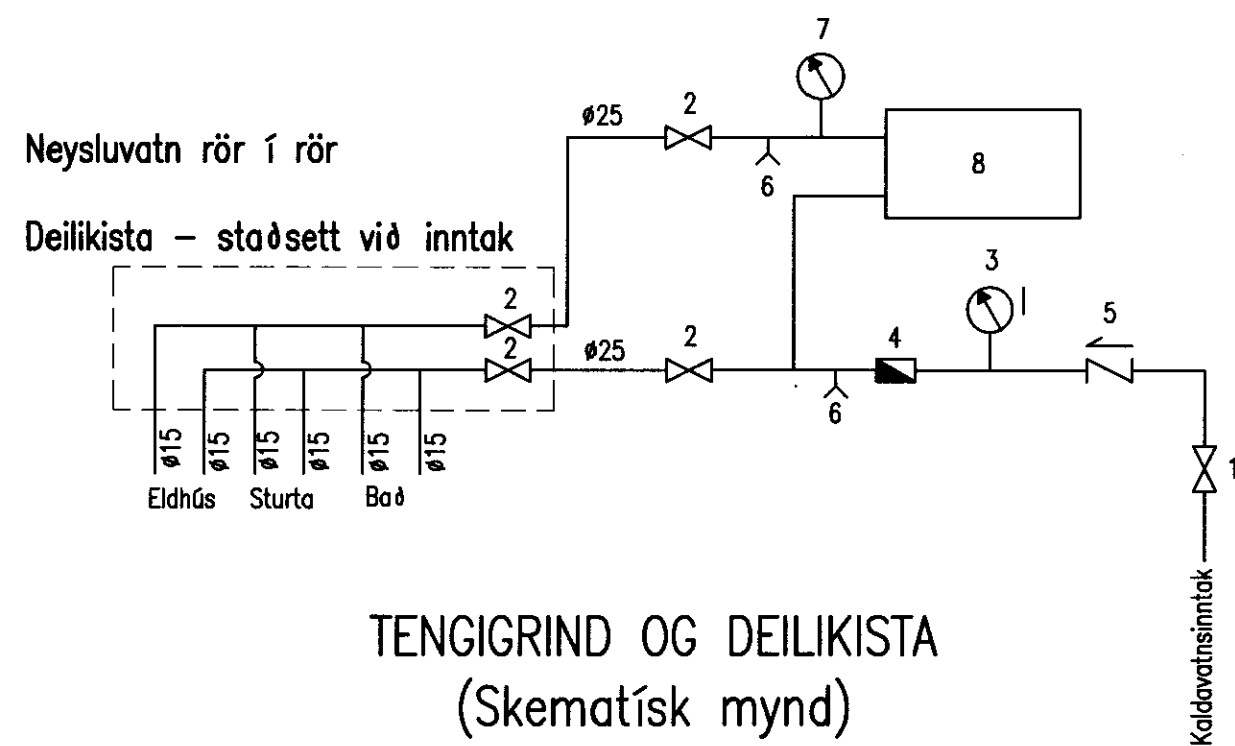
TENGIRIND OG DEILIKISTA
 (Skematísk mynd)

- Merkingar:
1. Kúluloki
 2. Renniloki
 3. Þrýstingsmælir
 4. Rennismælir
 5. Einstreymisloki
 6. Tæmingarloki
 7. Hitamælir
 8. 200L hitakútur
