Grunmynd þaks

Þversnið A-A - 101/102  
Mkv. 1:50

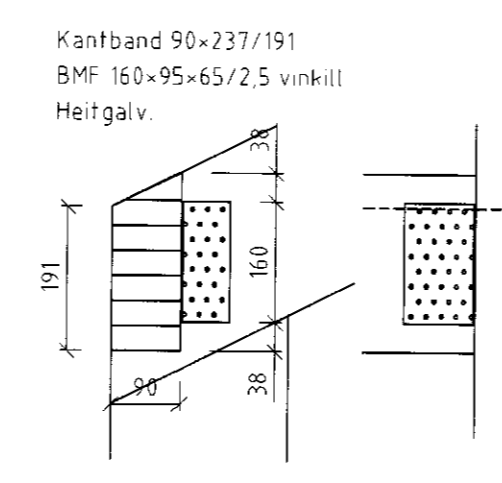
Sérmynd - Festing RS16.1  
Kantband 90x237/191 - Mkv. 1:10

Kantband 90x237/191  
BMF 160x95x65/2,5 vinkill  
Heitgalv

Negling í sperru  
20 stk 40/50 kamsaumur  
Negling í kantbænd  
20 stk 40/50 kamsaumur
