Girðing við sorpgeymslu, grunnmynd, mkv. 1:20

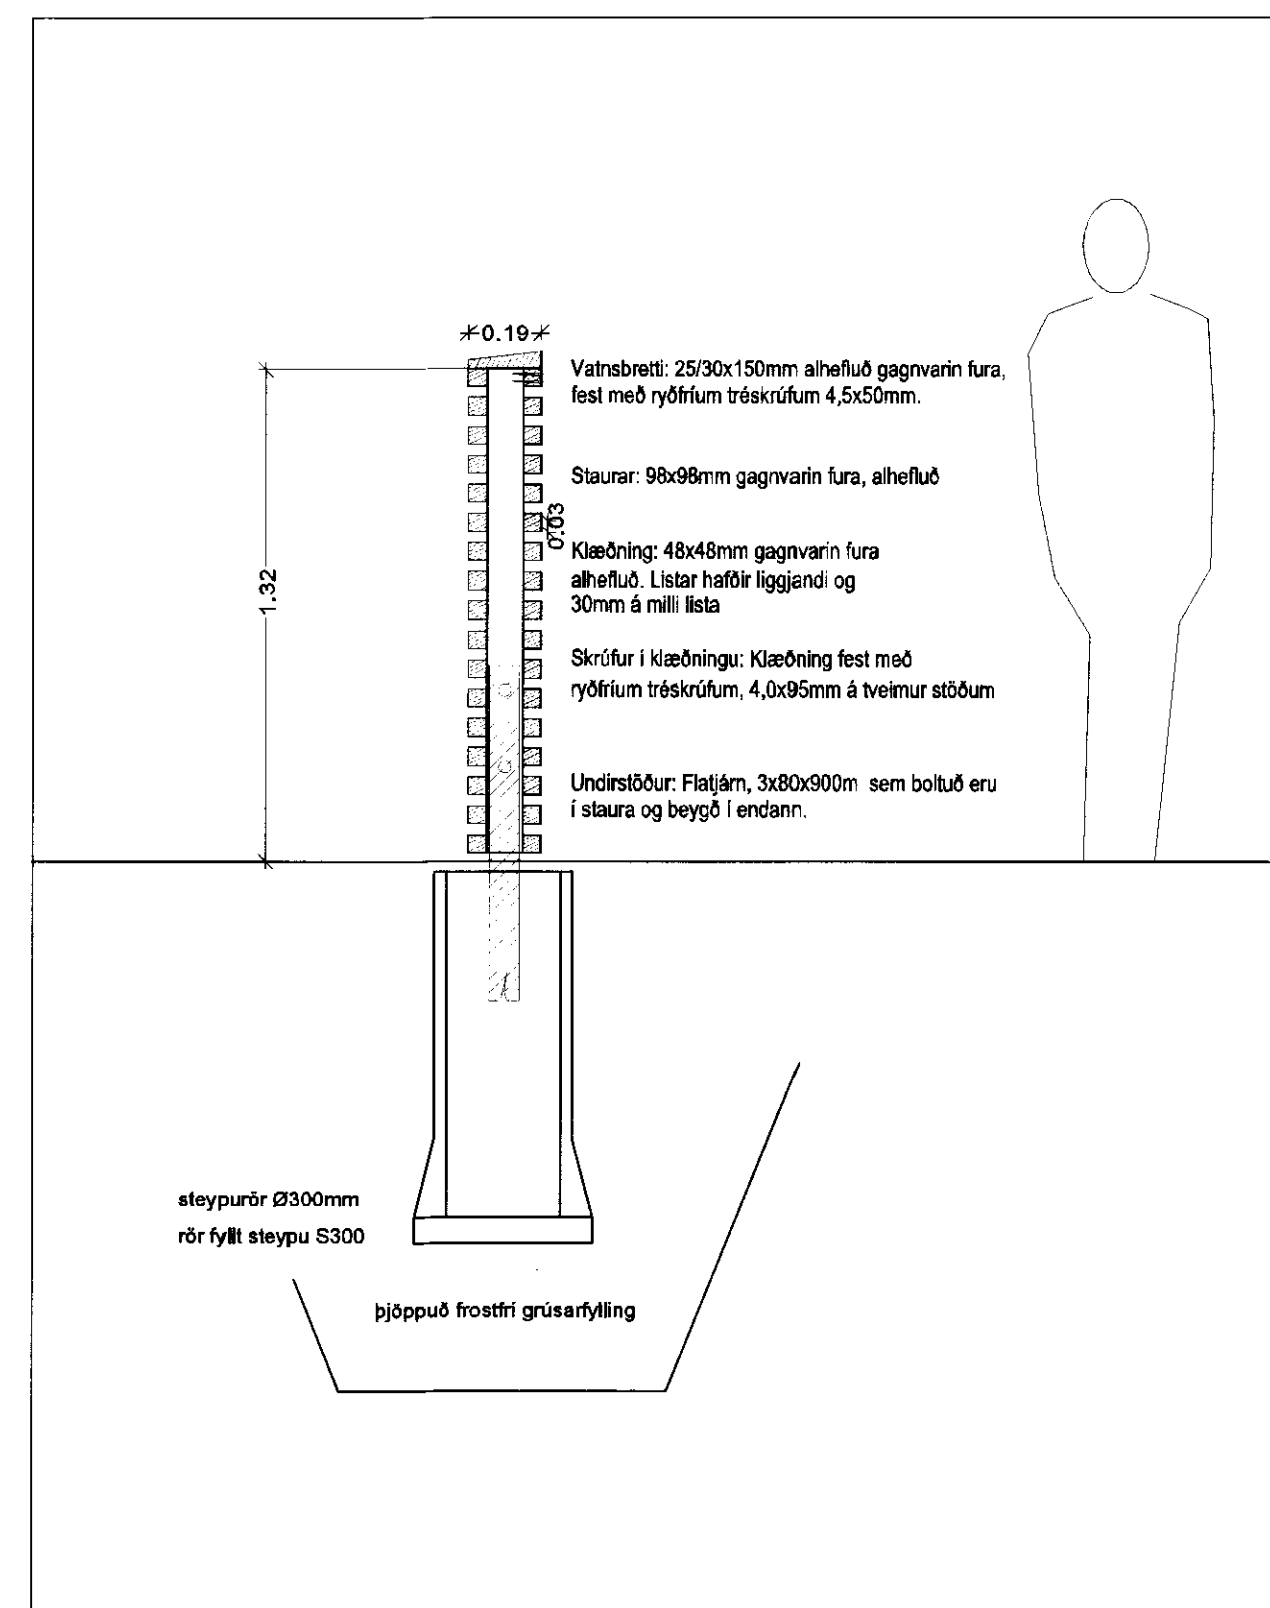
Girðing við sorpgeymslu, snið, mkv. 1:20

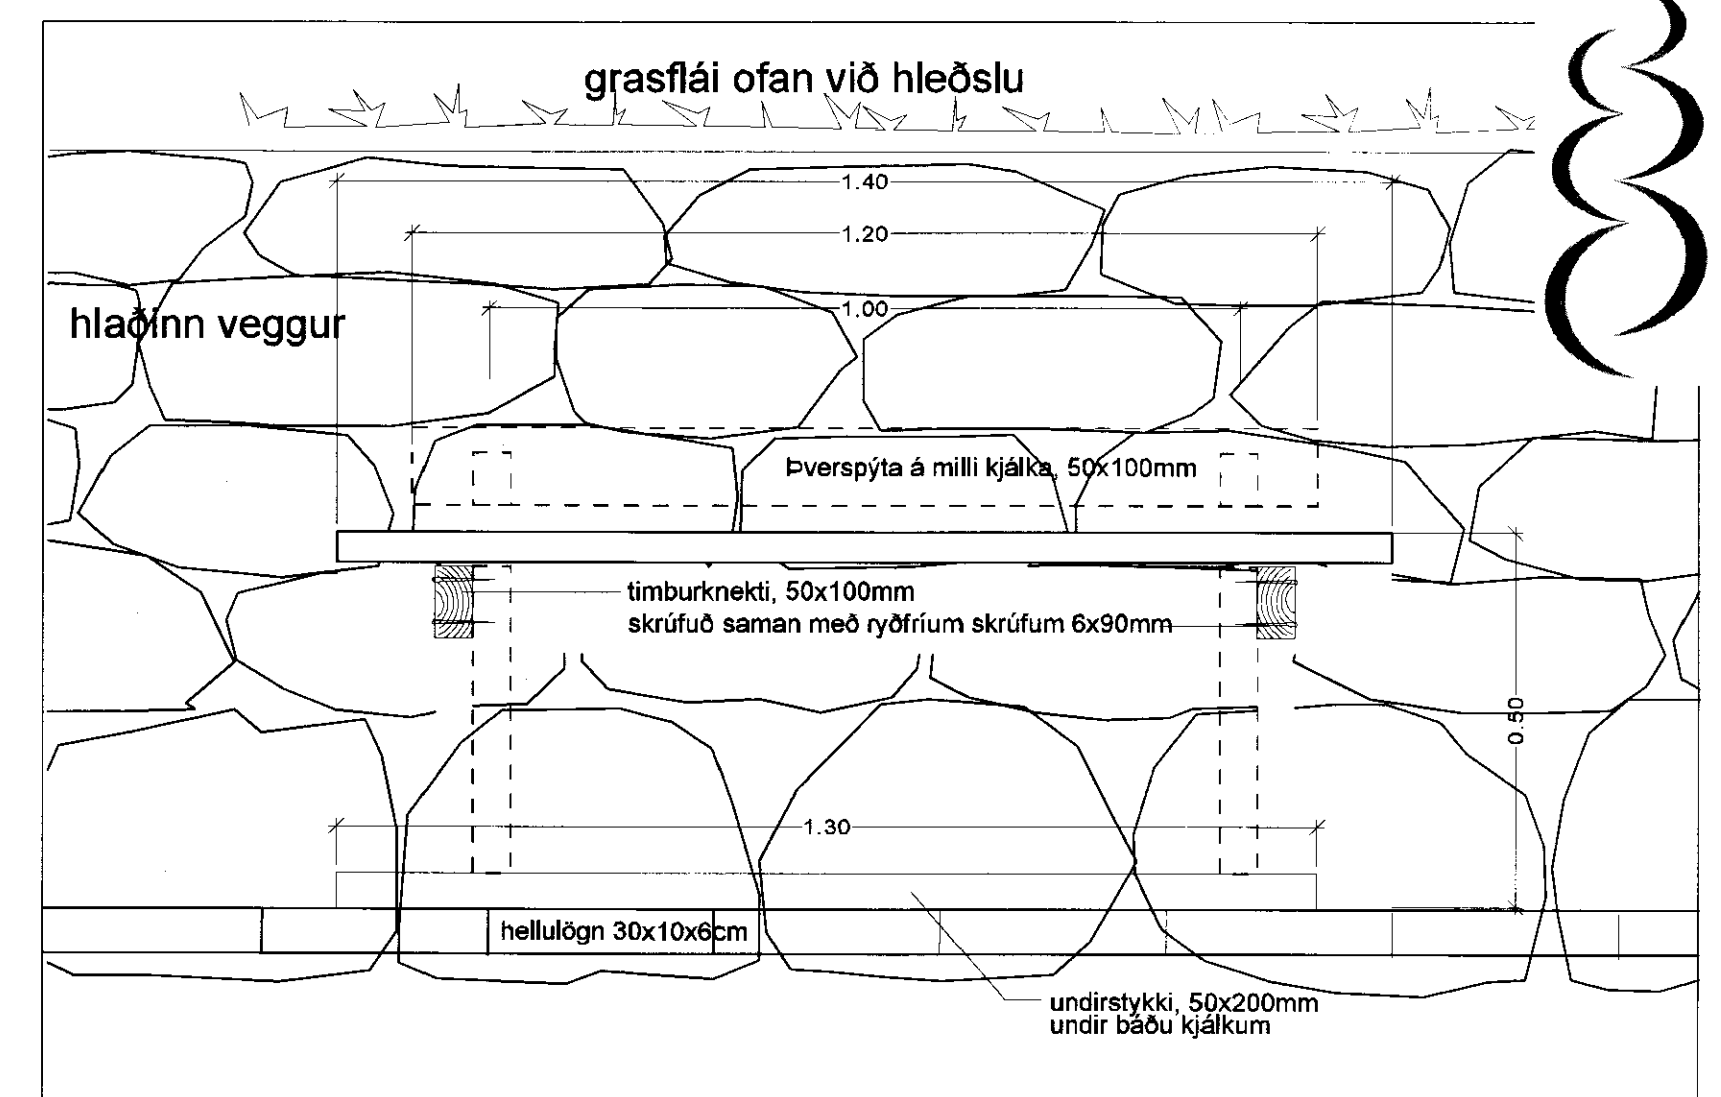
Timburseta í hlöðnum vegg - útlit - mkv.1:10

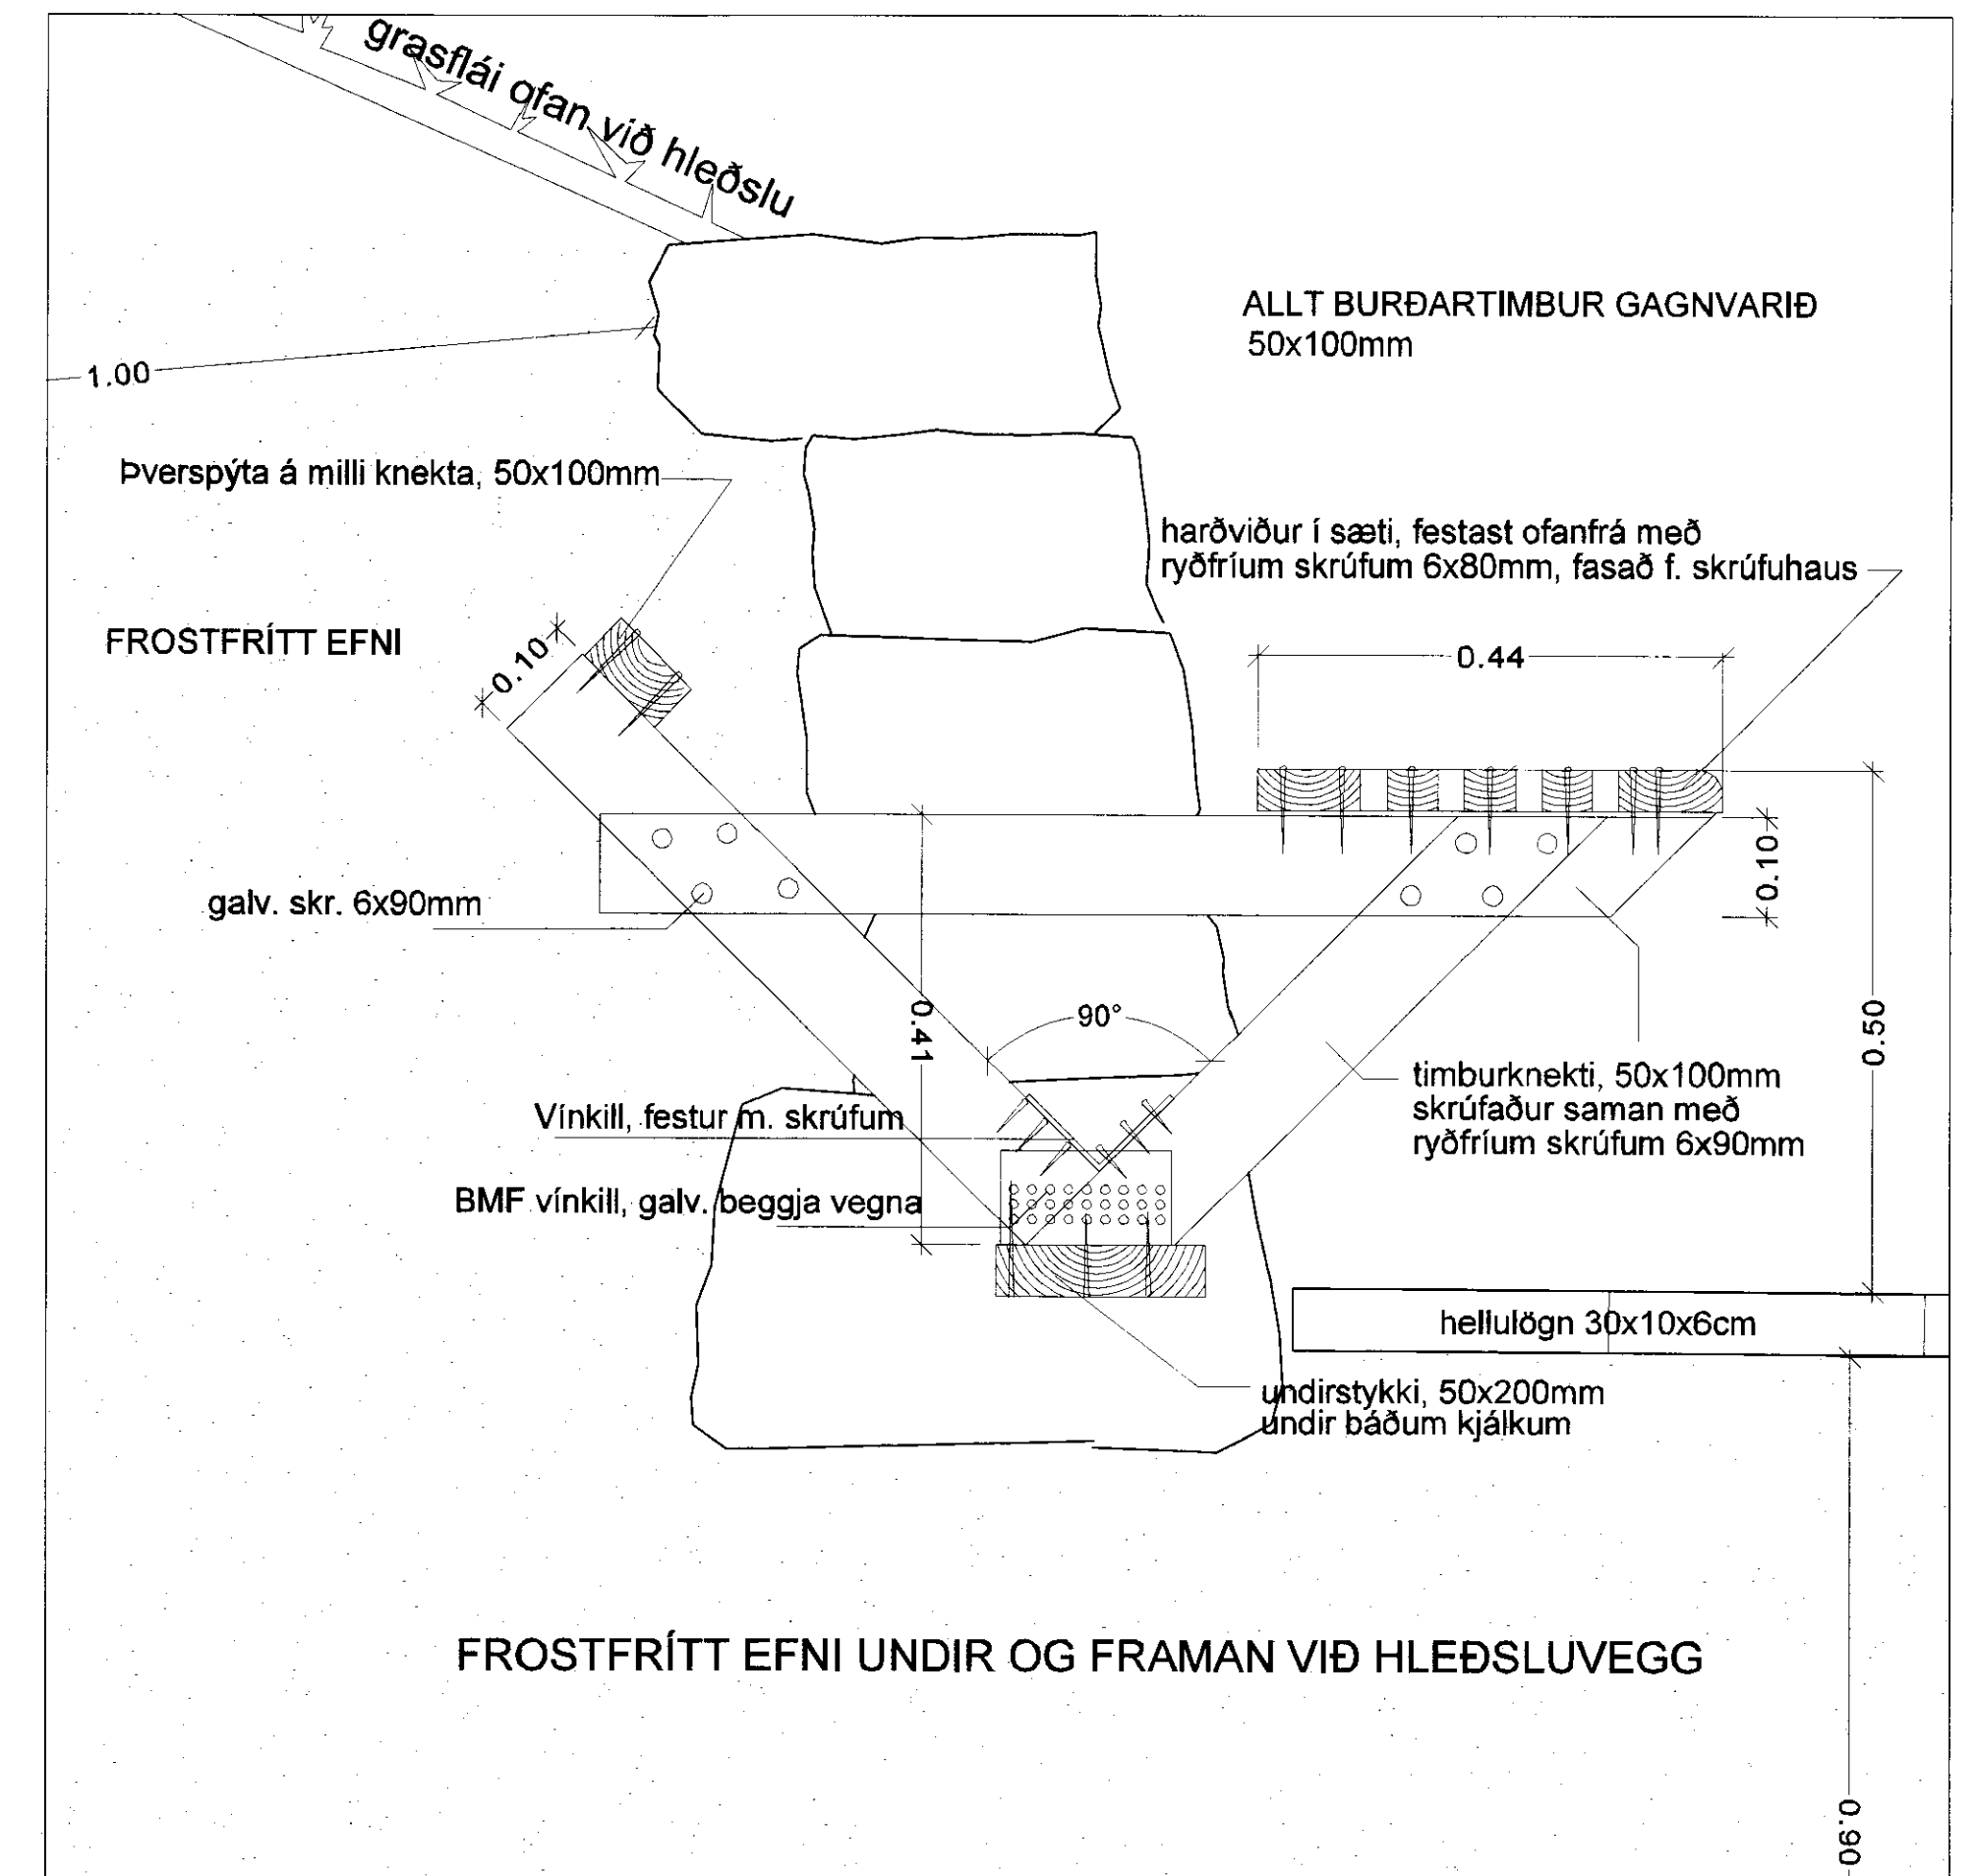
Timburseta í hlöðnum vegg - snið - mkv.1:10

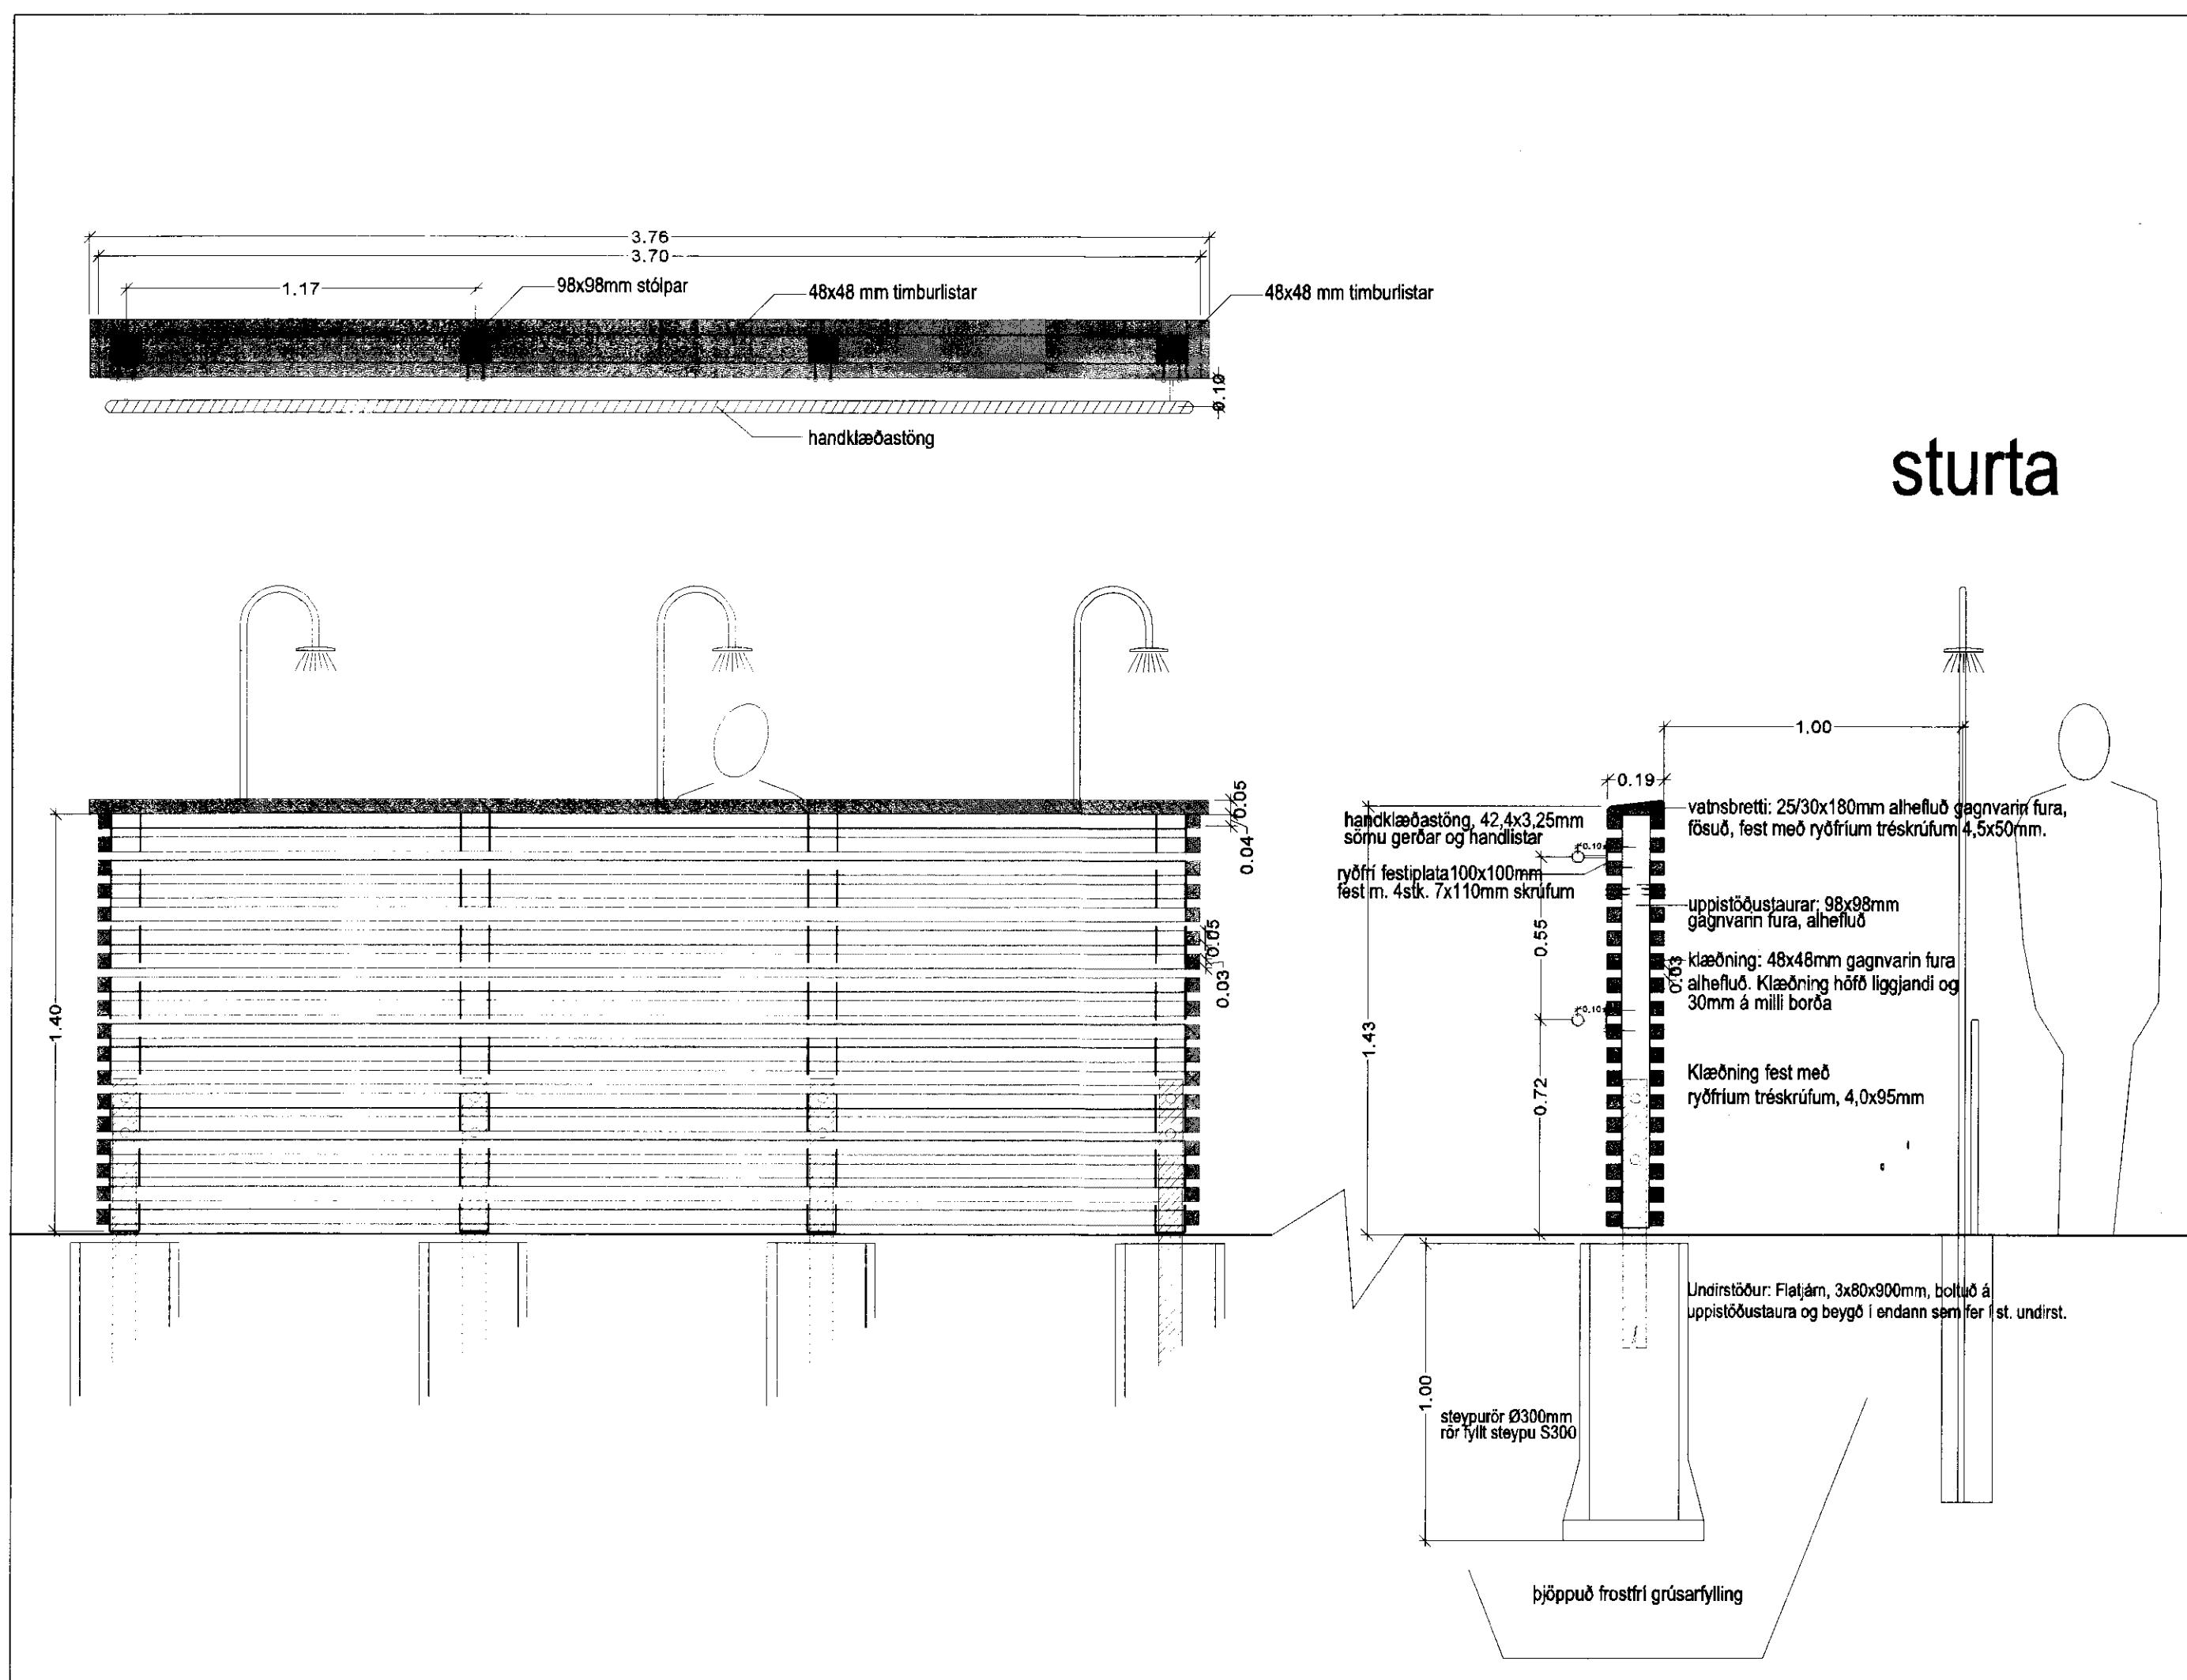
Handklæðaveggur og sturta, mkv. 1:20

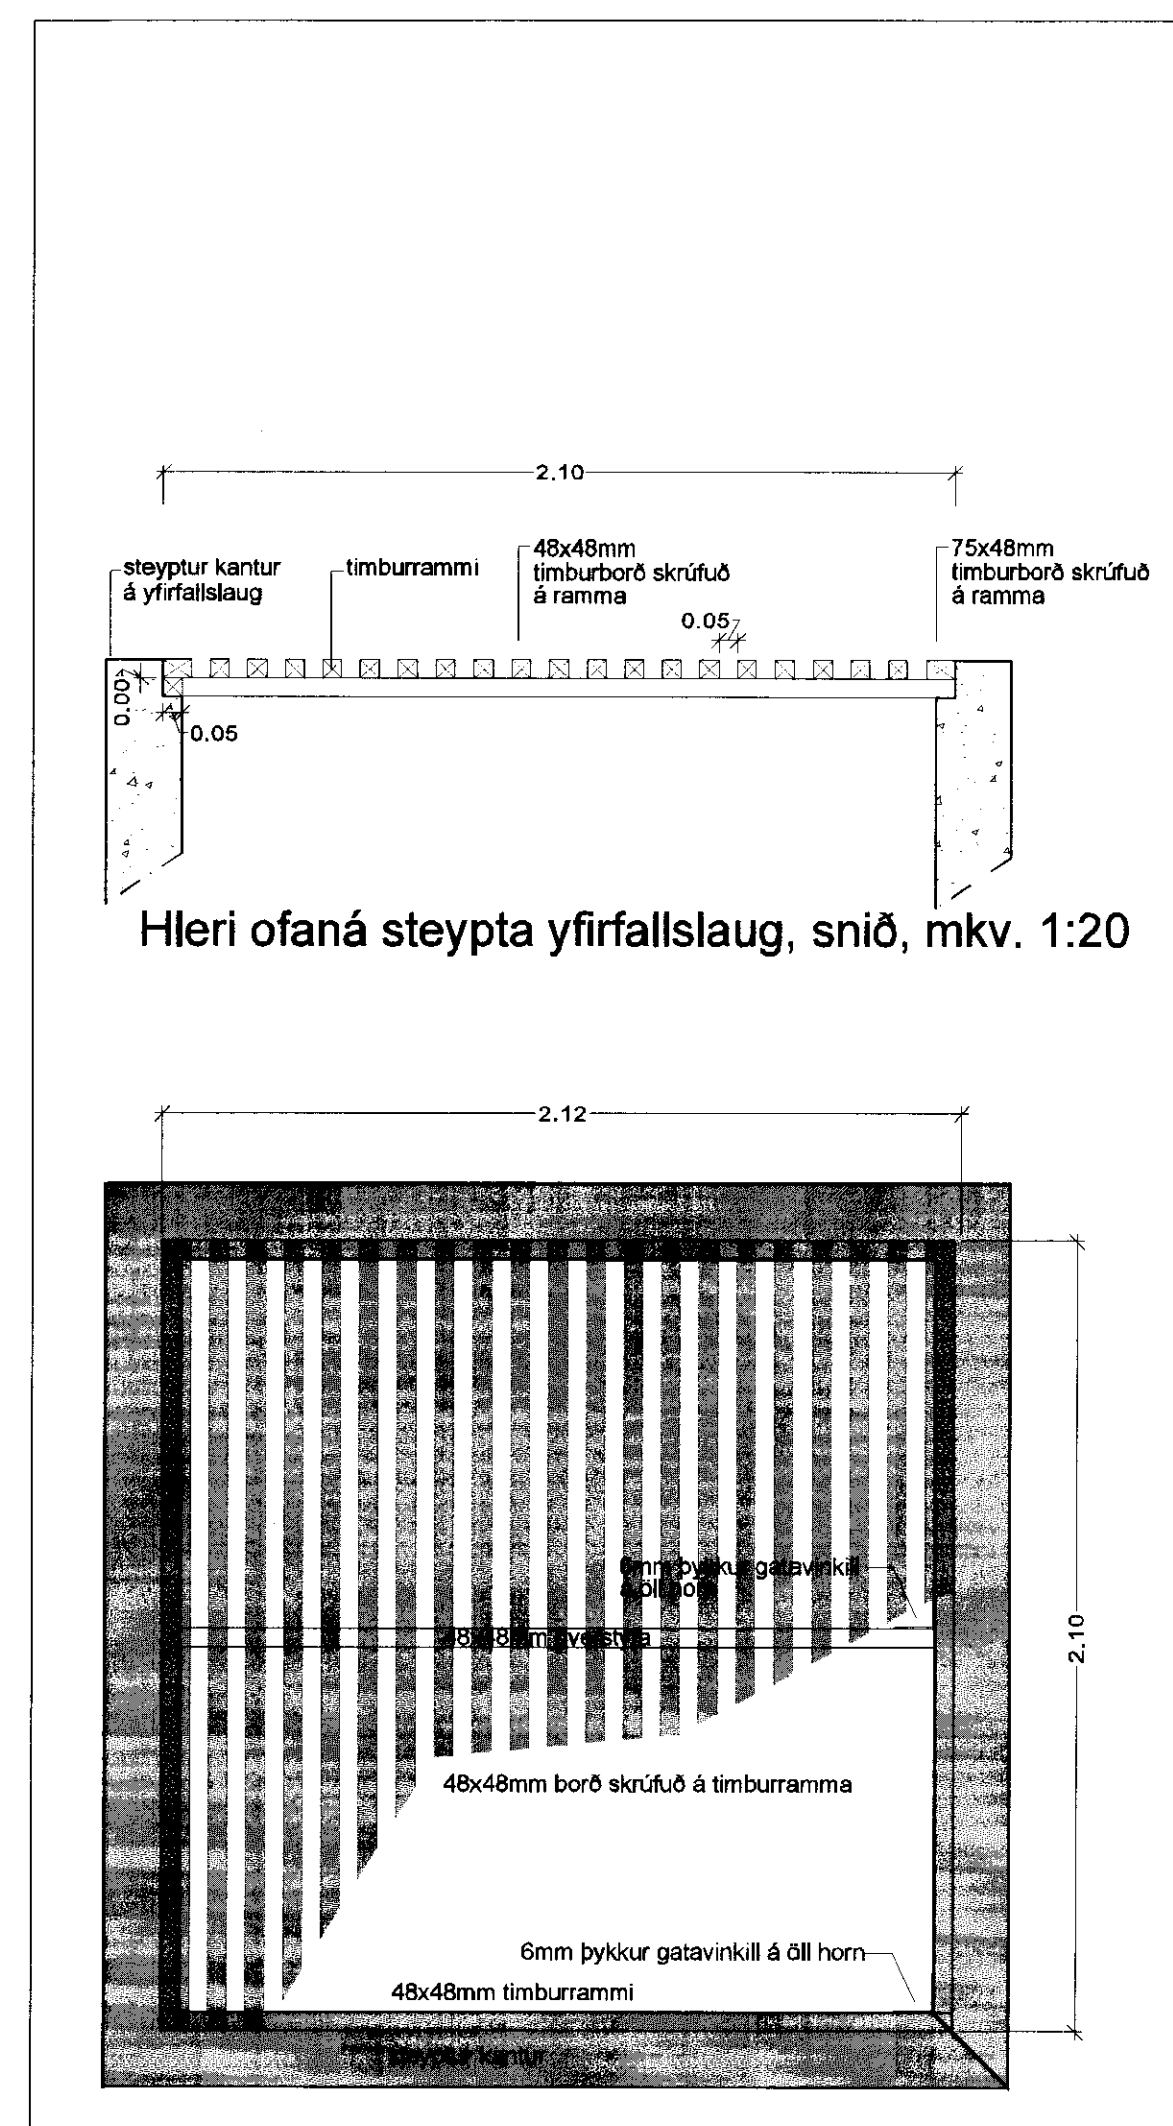
Hleri ofaná steypa yfirfallslaug, grunnmynd, mkv. 1:20
