Ásýnd langhlíð Mkv. 1:75

Númer	Dags	Skýring breytingar	Br. af
<p>Byggingasvið Stórhöfða 23, 110 Reykjavík kt. 530669-0179 Sími: 412 5000</p>			
MKV.	DAGS.	VERKNR.	ÚTGÁFA NR.
1:75, 1:10	28.01.2009	2008110005	1
TEIKN.	REIKN.	YFRF.	NR. TEIKNINGAR
KB	KB		107
<p>HEITI VERKS: Syðri-Gegnishólar, Selfossi</p>			
<p>HEITI TEIKNINGAR Reiðhöll Ásýnd langhlíða, sérmyndir</p>			
<p>ÁRITUN HÖNNUBAR Bjarni Ingibergsson byggingatæknifræðingur B.Sc. kt. 030861-2729</p>			<p>DAGS. ÁRITUNAR 17/2 09 19/2 09</p>
<p>ÁRITUN SAMHEM. HÖNNUBAR [Signature]</p>			
<p>REIÐHÖLL-S-GEGNISHÓLUM-101.dwg</p>

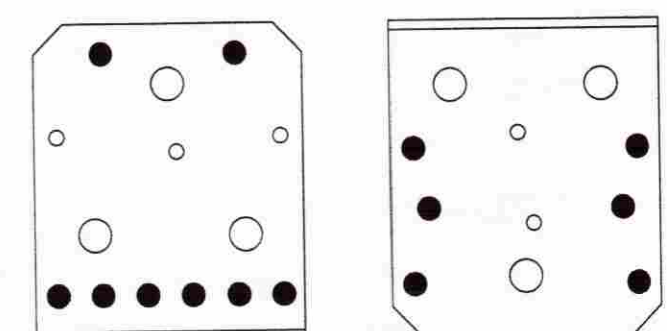
Sérmynd 20 Mkv.: 1:10

X - BMF-105 vinklar án st.

Negling í súlu/bita (fjarri enda) 8 stk 40/50 kamsaumur

Negling í súlu/bita (nærri enda) 6 stk 40/50 kamsaumur

Þar sem bit/stöð kemur að hurð eða glugga skal setja 2 stk tréskrúfur 6.0x14.0mm bora skal fyrir skrúfulegg

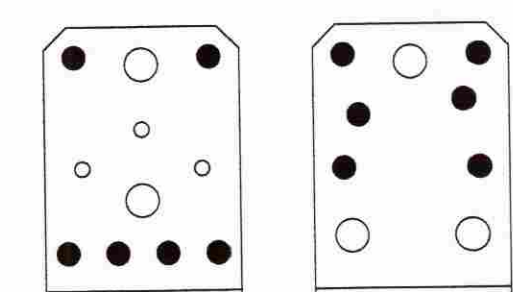
Sérmynd 21 Mkv.: 1:10

T - BMF-90 vinklar án st.

Negling í súlu/bita (fjarri enda) 6 stk 40/50 kamsaumur

Negling í súlu/bita (nærri enda) 6 stk 40/50 kamsaumur

Þar sem bit/stöð kemur að hurð eða glugga skal setja 2 stk tréskrúfur 6.0x14.0mm bora skal fyrir skrúfulegg
