MKV.	DAGS.	VERKNR.	ÚTGÁFA NR.		
1:20	27.5.2016	DL16 025	1		
TEIKN.	REIKN.	YFIRF.	NR. TEIKNINGAR		
KB	KB		382		
HEITI VERKS:		NAFN HÖNNUÐAR			
Smíðjustígur 10, Flúðum		Bjarni Ingibergsson byggingatæknifræðingur kt. 030861-2729			
HEITI TEIKNINGAR		ÁRITUN HÖNNUÐAR		DAGS. ÁRITUNAR	
Sölskáli		<i>Árni Jónsson</i>		14/2/2016	
Límtre framleiðsluteikningar		ÁRITUN SAMRÆM. HÖNNUÐAR		DAGS. ÁRITUNAR	
		<i>Árni Jónsson</i>		14/2/2016

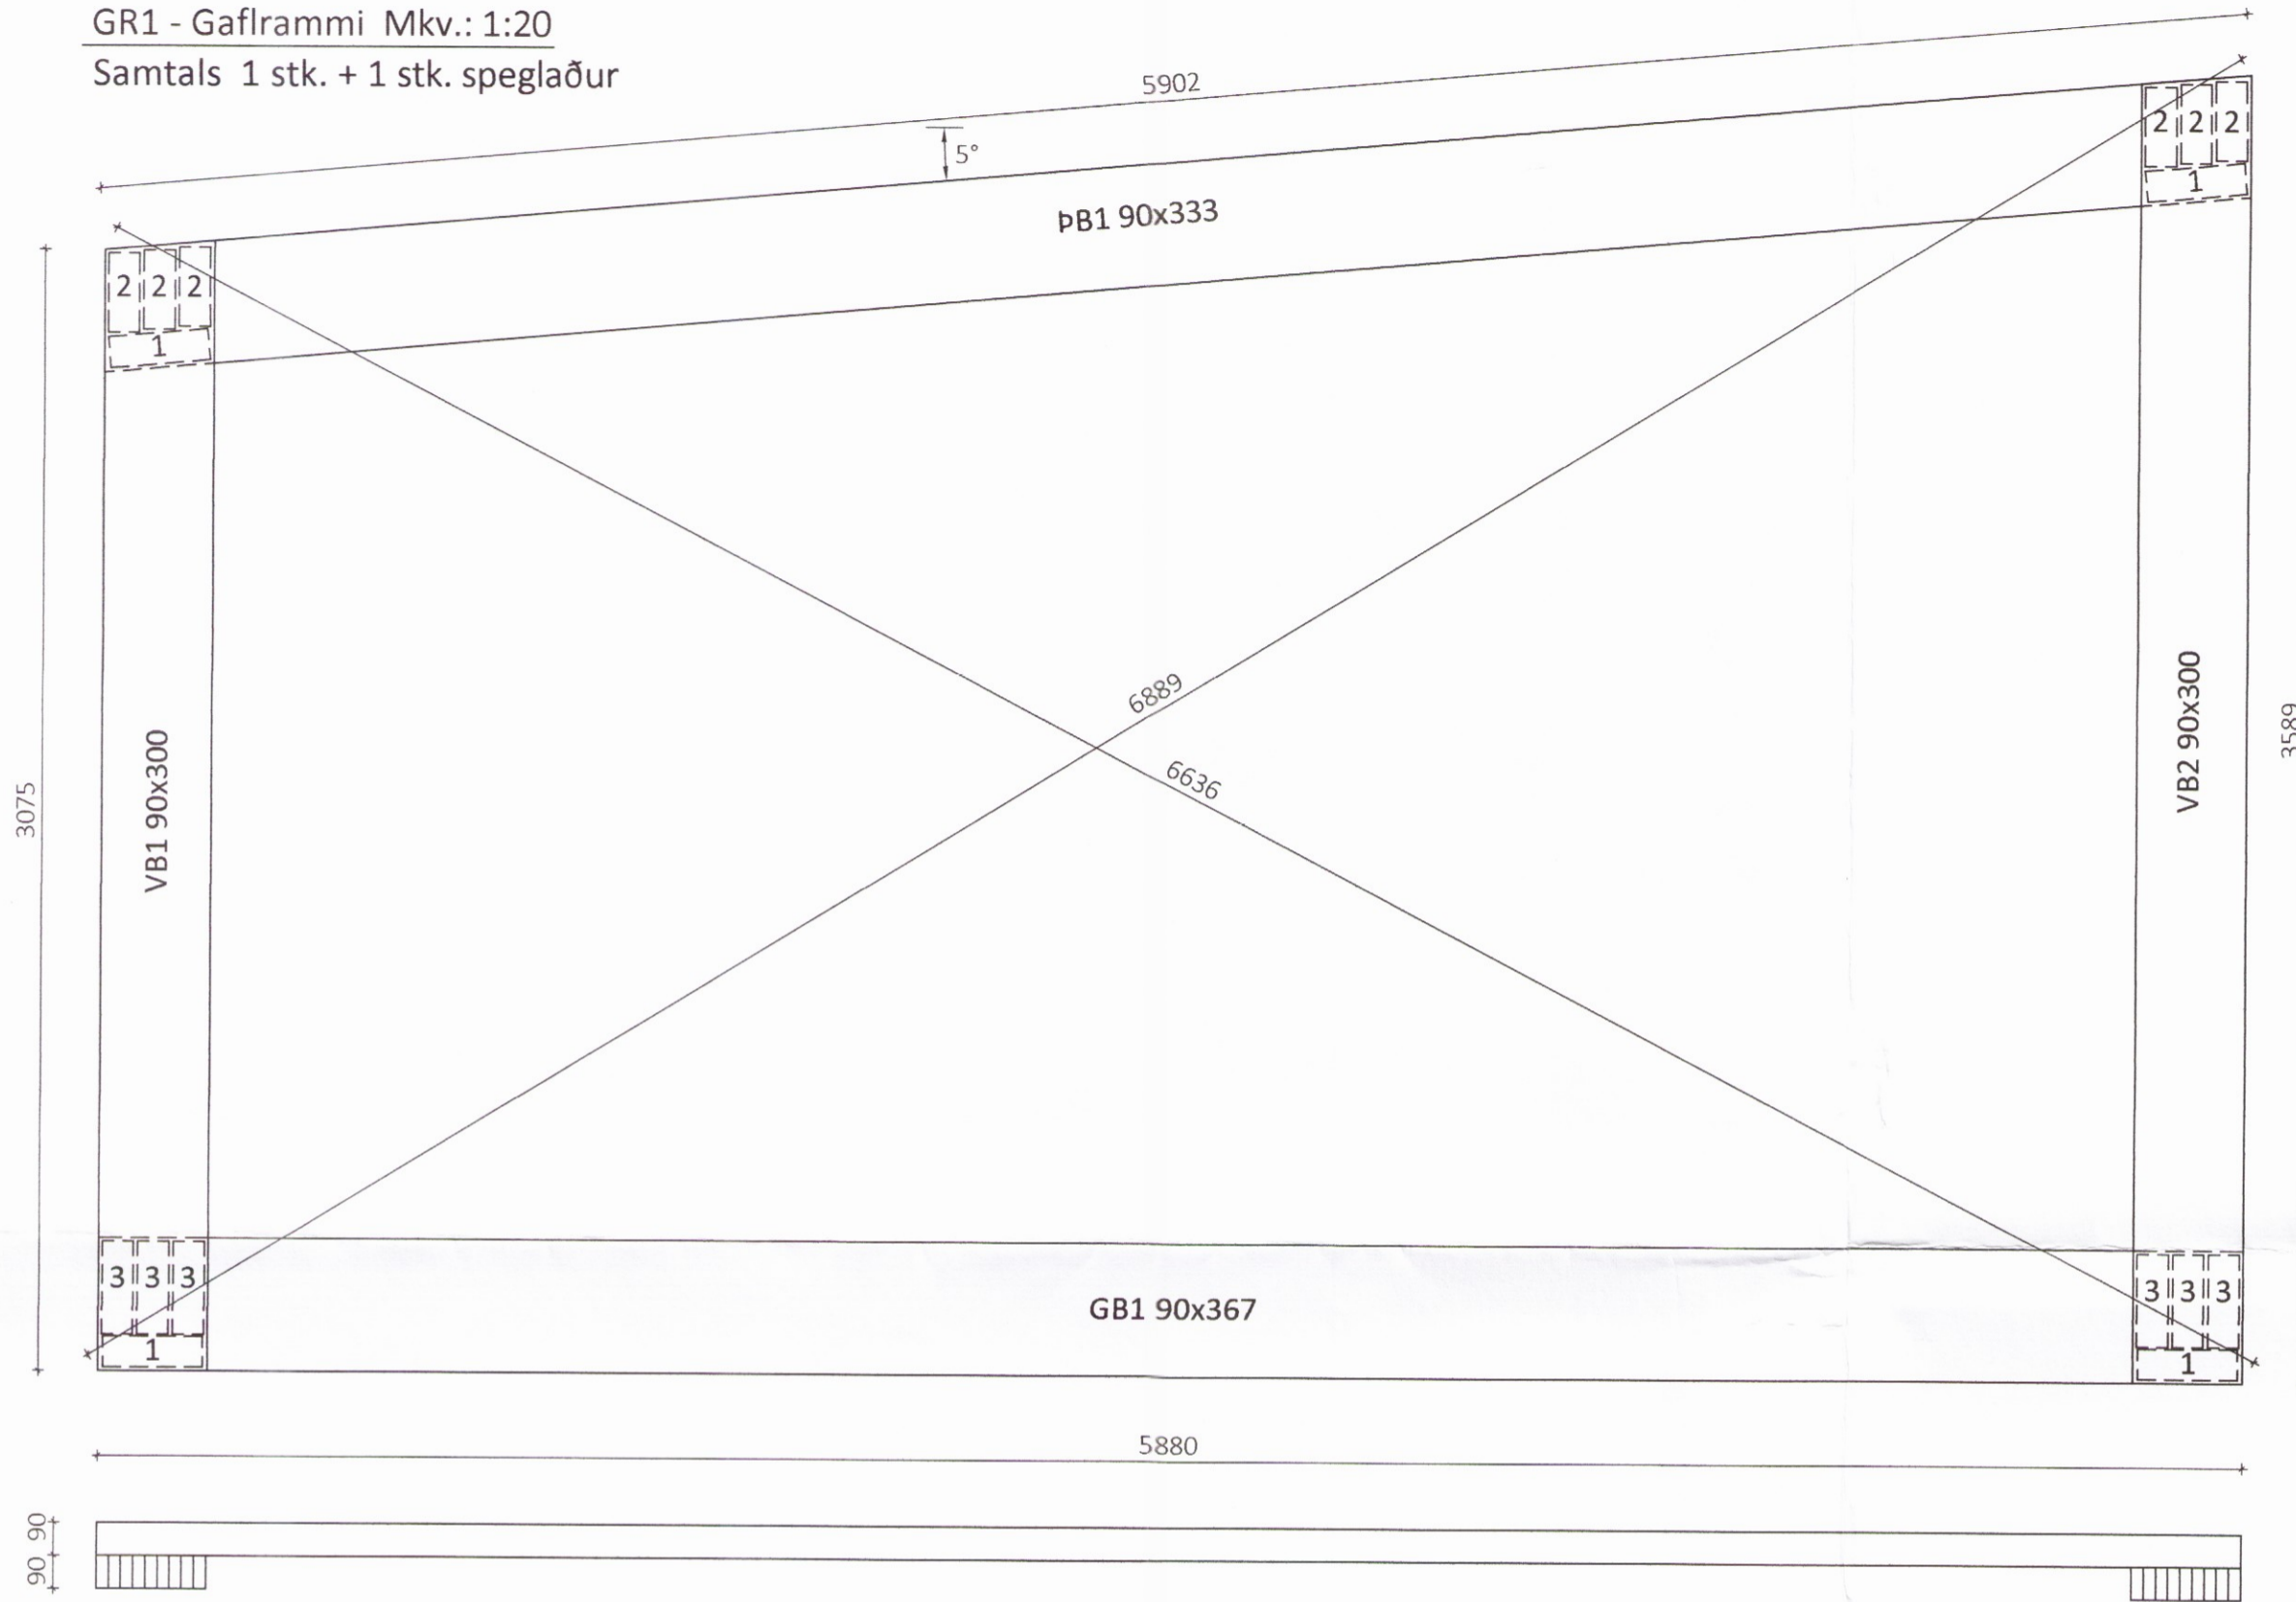
GR1 - Gaflrammi Mkv.: 1:20
 Samtals 1 stk. + 1 stk. speglaður

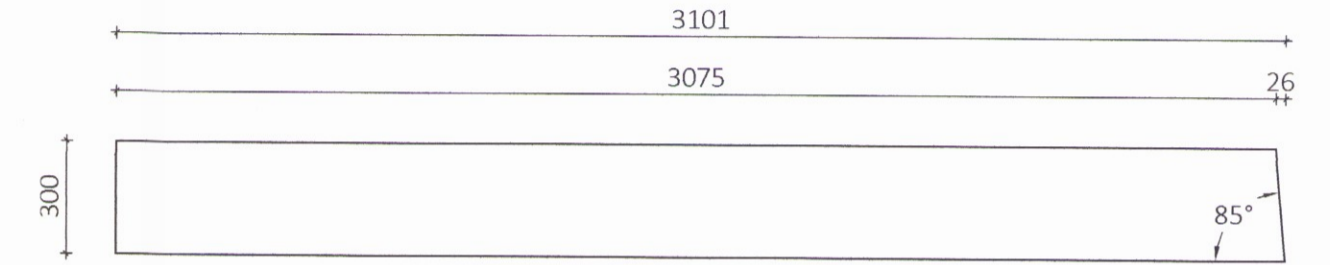
VB1 - Veggbiti 90x300 Mkv.: 1:20
 Samtals 6 stk.

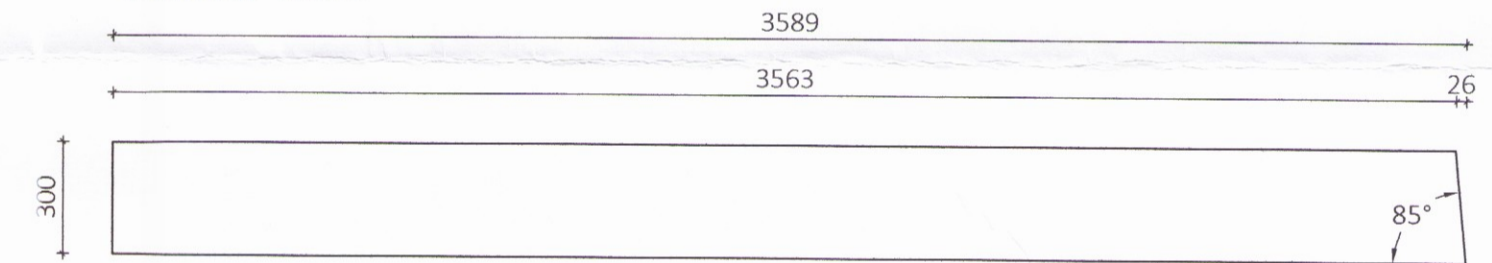
VB2 - Veggbiti 90x300 Mkv.: 1:20
 Samtals 6 stk.

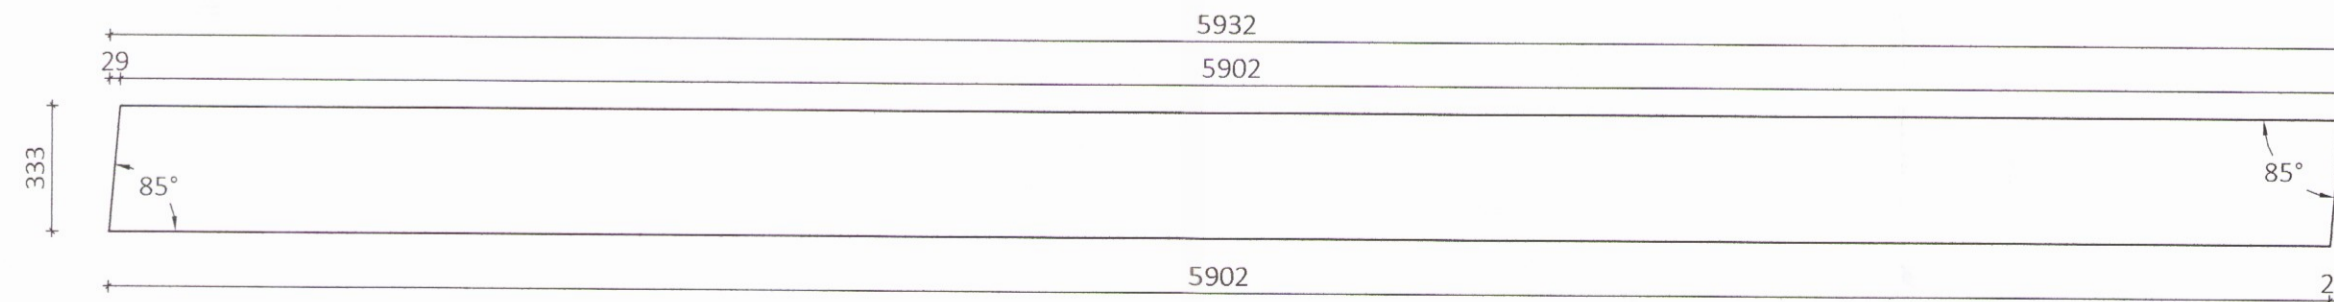
pB1 - Sperra 90x333 Mkv.: 1:20
 Samtals 10 stk.

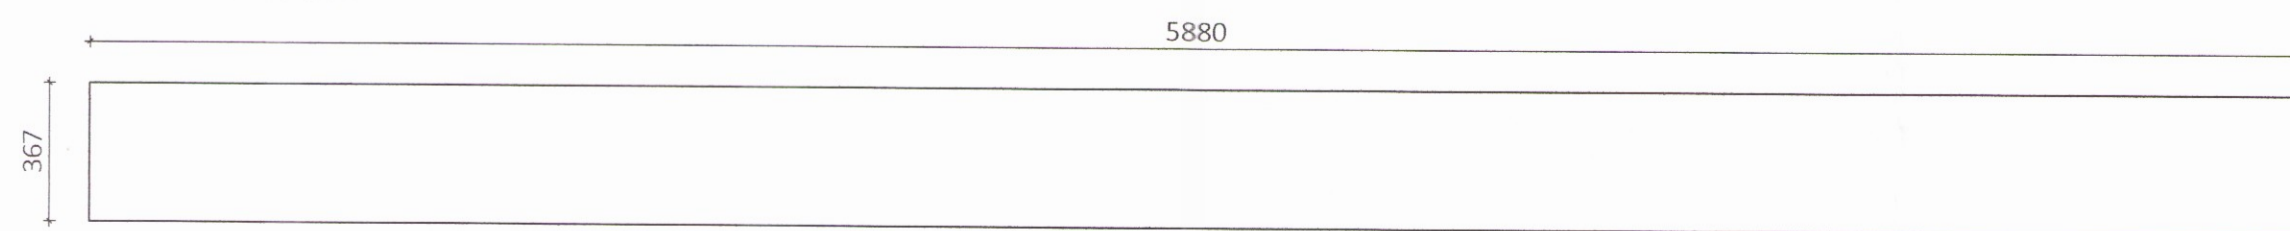
GB1 - Gólfbiti 90x367 Mkv.: 1:20
 Samtals 10 stk.
