1	12.12.2018	Uppbygging sökkla og deilum breytt	RbS
Útg.	Dags.	Skýring	Br.af.
Al-Hönnun ehf			
Stúlihluti 16-18 - 300 - Akranes			
CSÍM: 865-9933 - FI: 431-3445			
Kt.: 650706-2440			
runofur@simnet.is - www.alhonnun.is			
Verkefni:			
FRÝSTUNÐARHÚS			
Heimilisfang:			
HESTUR LÓÐ 45			
Verkefni:			
1291-19			
Landnúmer:		Staðgreinir:	
		BURÐARÞOL	
Blabasterd: A1			
GRUNNMYND PL. OG DEILI SÖKKLA			
Samþykkt: <i>David S.S.</i> Kt.: 090157-2489			
Hannað af: RbS		Matahluti:	
Teiknað af: SVANUR		Mælikvarði: As indicated	
Yfirfarið af:		Dagsetning: 12.12.2018	
18-169		B201 1	
Verkefni:	Svæði:	Áfangi:	Ábyrgð:
		Númer:	Útgáfa:
HÖNNUNUR SKILUR EÐ ALLAN RETTA TÆKNINGUM. FJÓLFOLDUN ER HÁÐ SKRIFLEGU SAMÞYKTI

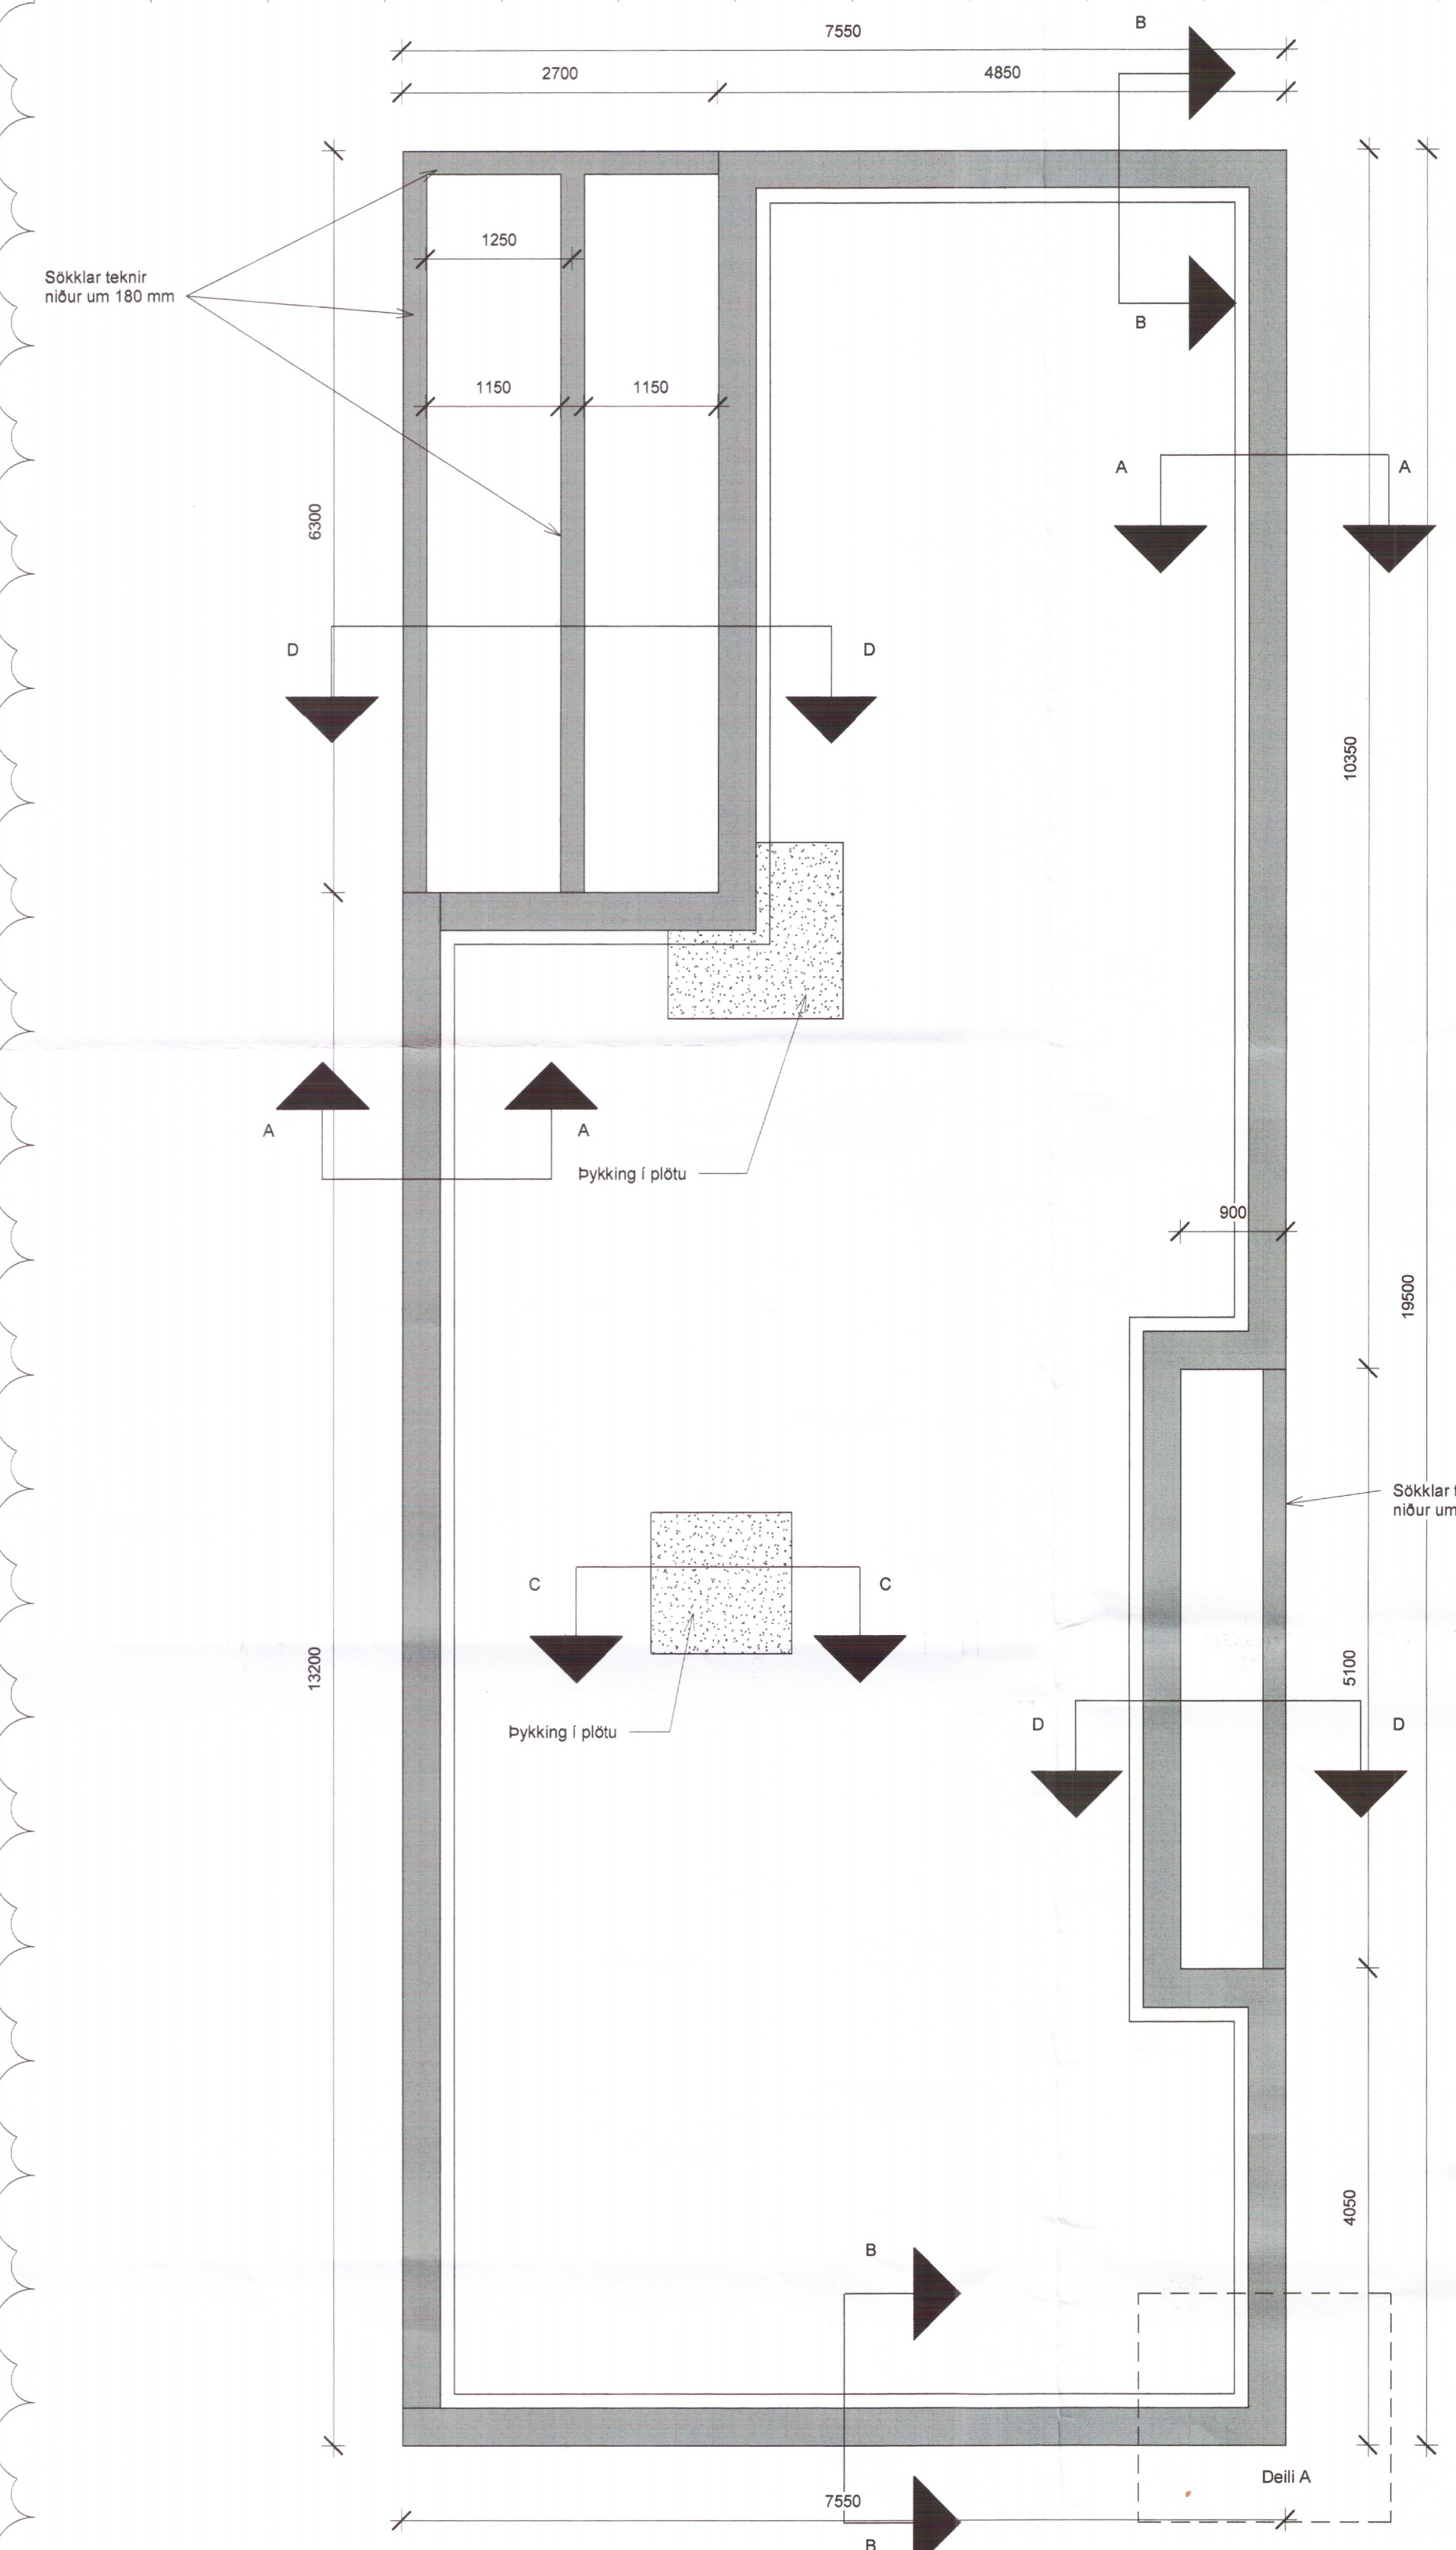
1 GRUNNMYND SÖKKLA
1 : 50

- Sökkulveggur:**
200 mm C25/30 Steinsteypa
120 mm Polystyrene einangrun
7mm Járnsmotta c/c150
2 K12 Liggjandi í efri og neðri brún
- Botnplata:**
120 mm C25/30 Steinsteypa
7mm Járnsmotta c/c150
120 mm Polystyrene einangrun
Þjöppuð fylling undir plötu
