DÆMIGERÐUR FRÁGANGUR Á LÖGNUM UNDIR GÓLFPLÖTU

MANNVIT Urðarhvarfi 6 203 Kópavogi Sími: 422 3000 Fax: 422 3001 www.mannvit.is mannvit@mannvit.is Kt: 430572-0169 <small>© ÖLL AFNOT OG AFRITUN TEIKNINGAR, AD HLUTA EDA HEILD, ER HÁÐ SKRIFLEGU LEYFI HÖFUNDA.</small>		
HEITI VERKS					
SUMARHÚS OVFÍ ÁLFASTEINSSUND 21 GRÍMSNES- OG GRAFNINGSHREPPI					
HEITI TEIKNINGAR					
NEYSLUVATNSLAGNIR					
SÉRMYNDIR					
VERKNÚMÉR	3.861.229	MKV.	1:5	STÆRD	A2
TEIKNINGANÚMÉR	VDR-2X01			ÚTGÁFA	01

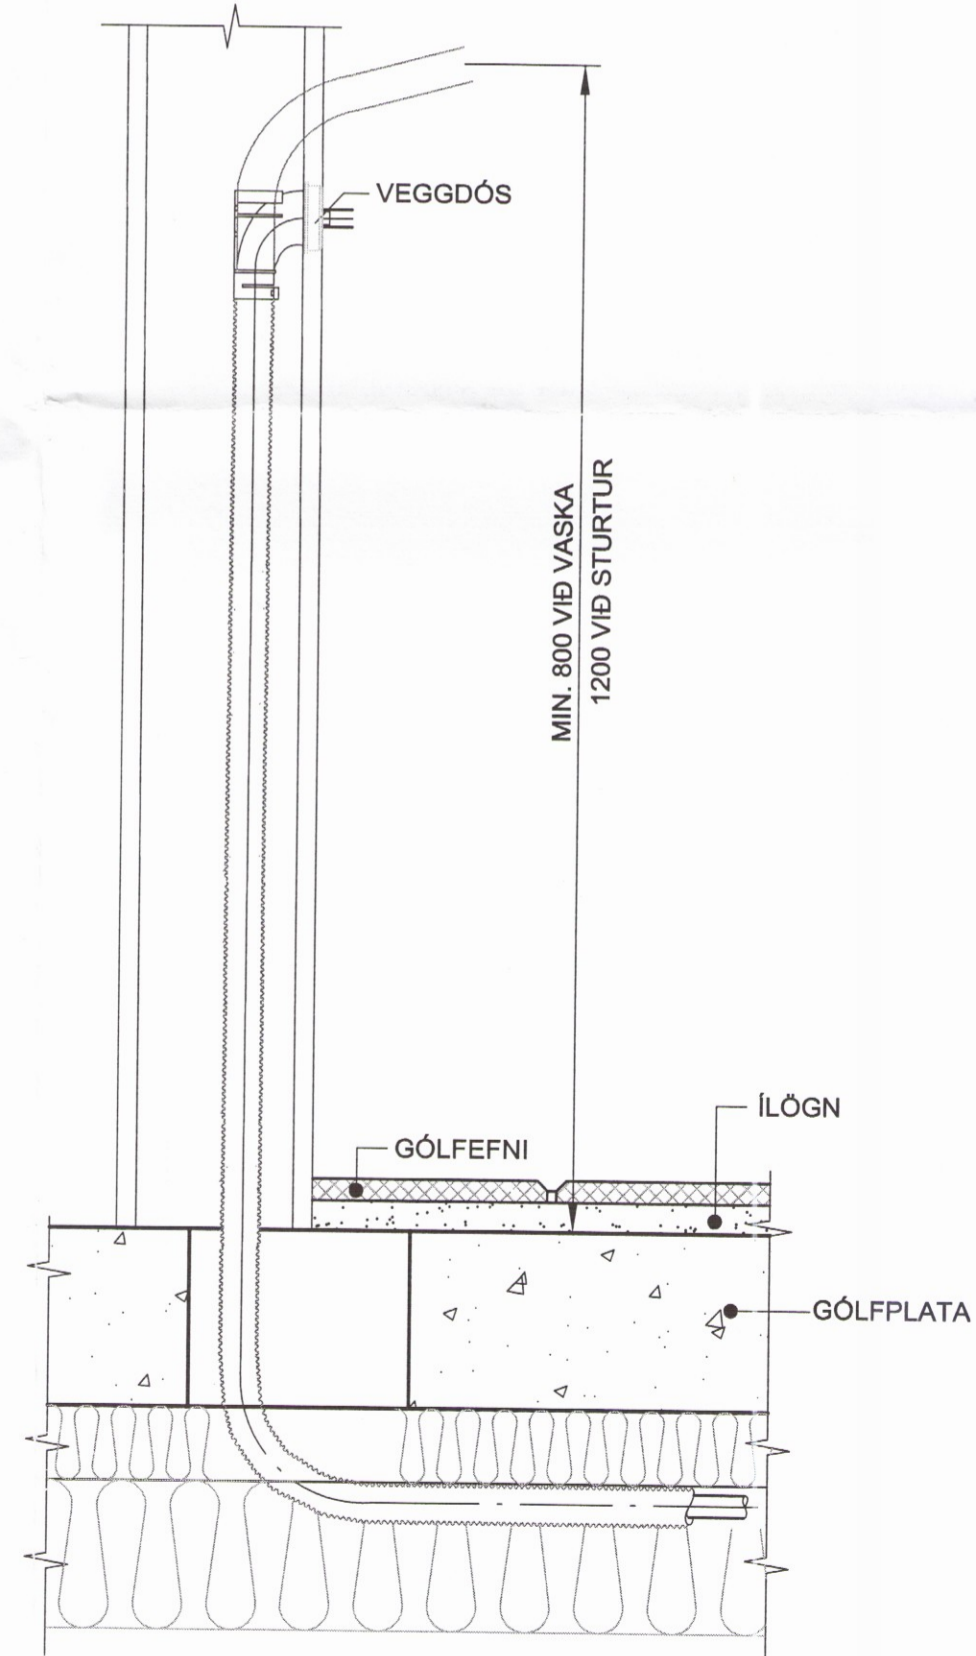
DÆMIGERÐUR FRÁGANGUR Á NEYSLUVATNSLÖGNUM Í VEGG

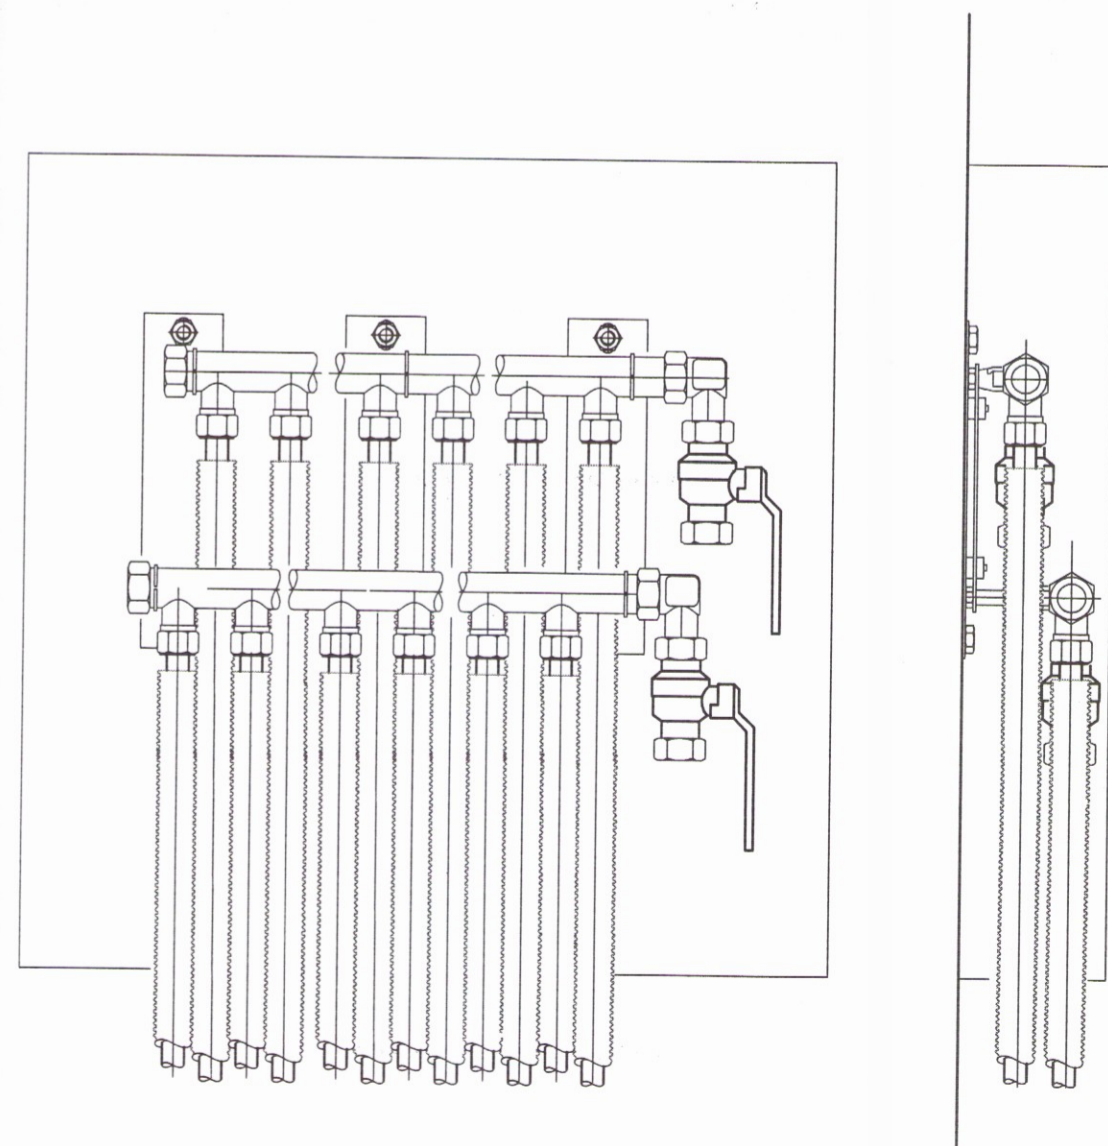
DÆMIGERÐUR FRÁGANGUR Á DEILIKISTU-NEYSLUVATNSLAGNA
