Eiríksbraut 5 Bláskógabyggð

Lagnir	Kvarði 1:50		
Grunnmynd og hliðarmynd rotþróar.	Kvarði 1:20		
Sníð og skýringar 2046			
HANNAD: KG	TEIKNAD: KG	DAGSETNIG: 27.04.2017	VERKNÚMER: 2017-14
SKRÁARNAFN: Eiríksbraut 5 Lagnir.dwg	SAMÞYKKT: <i>Þórunn</i>	TEIKNINGNÚMER: 302

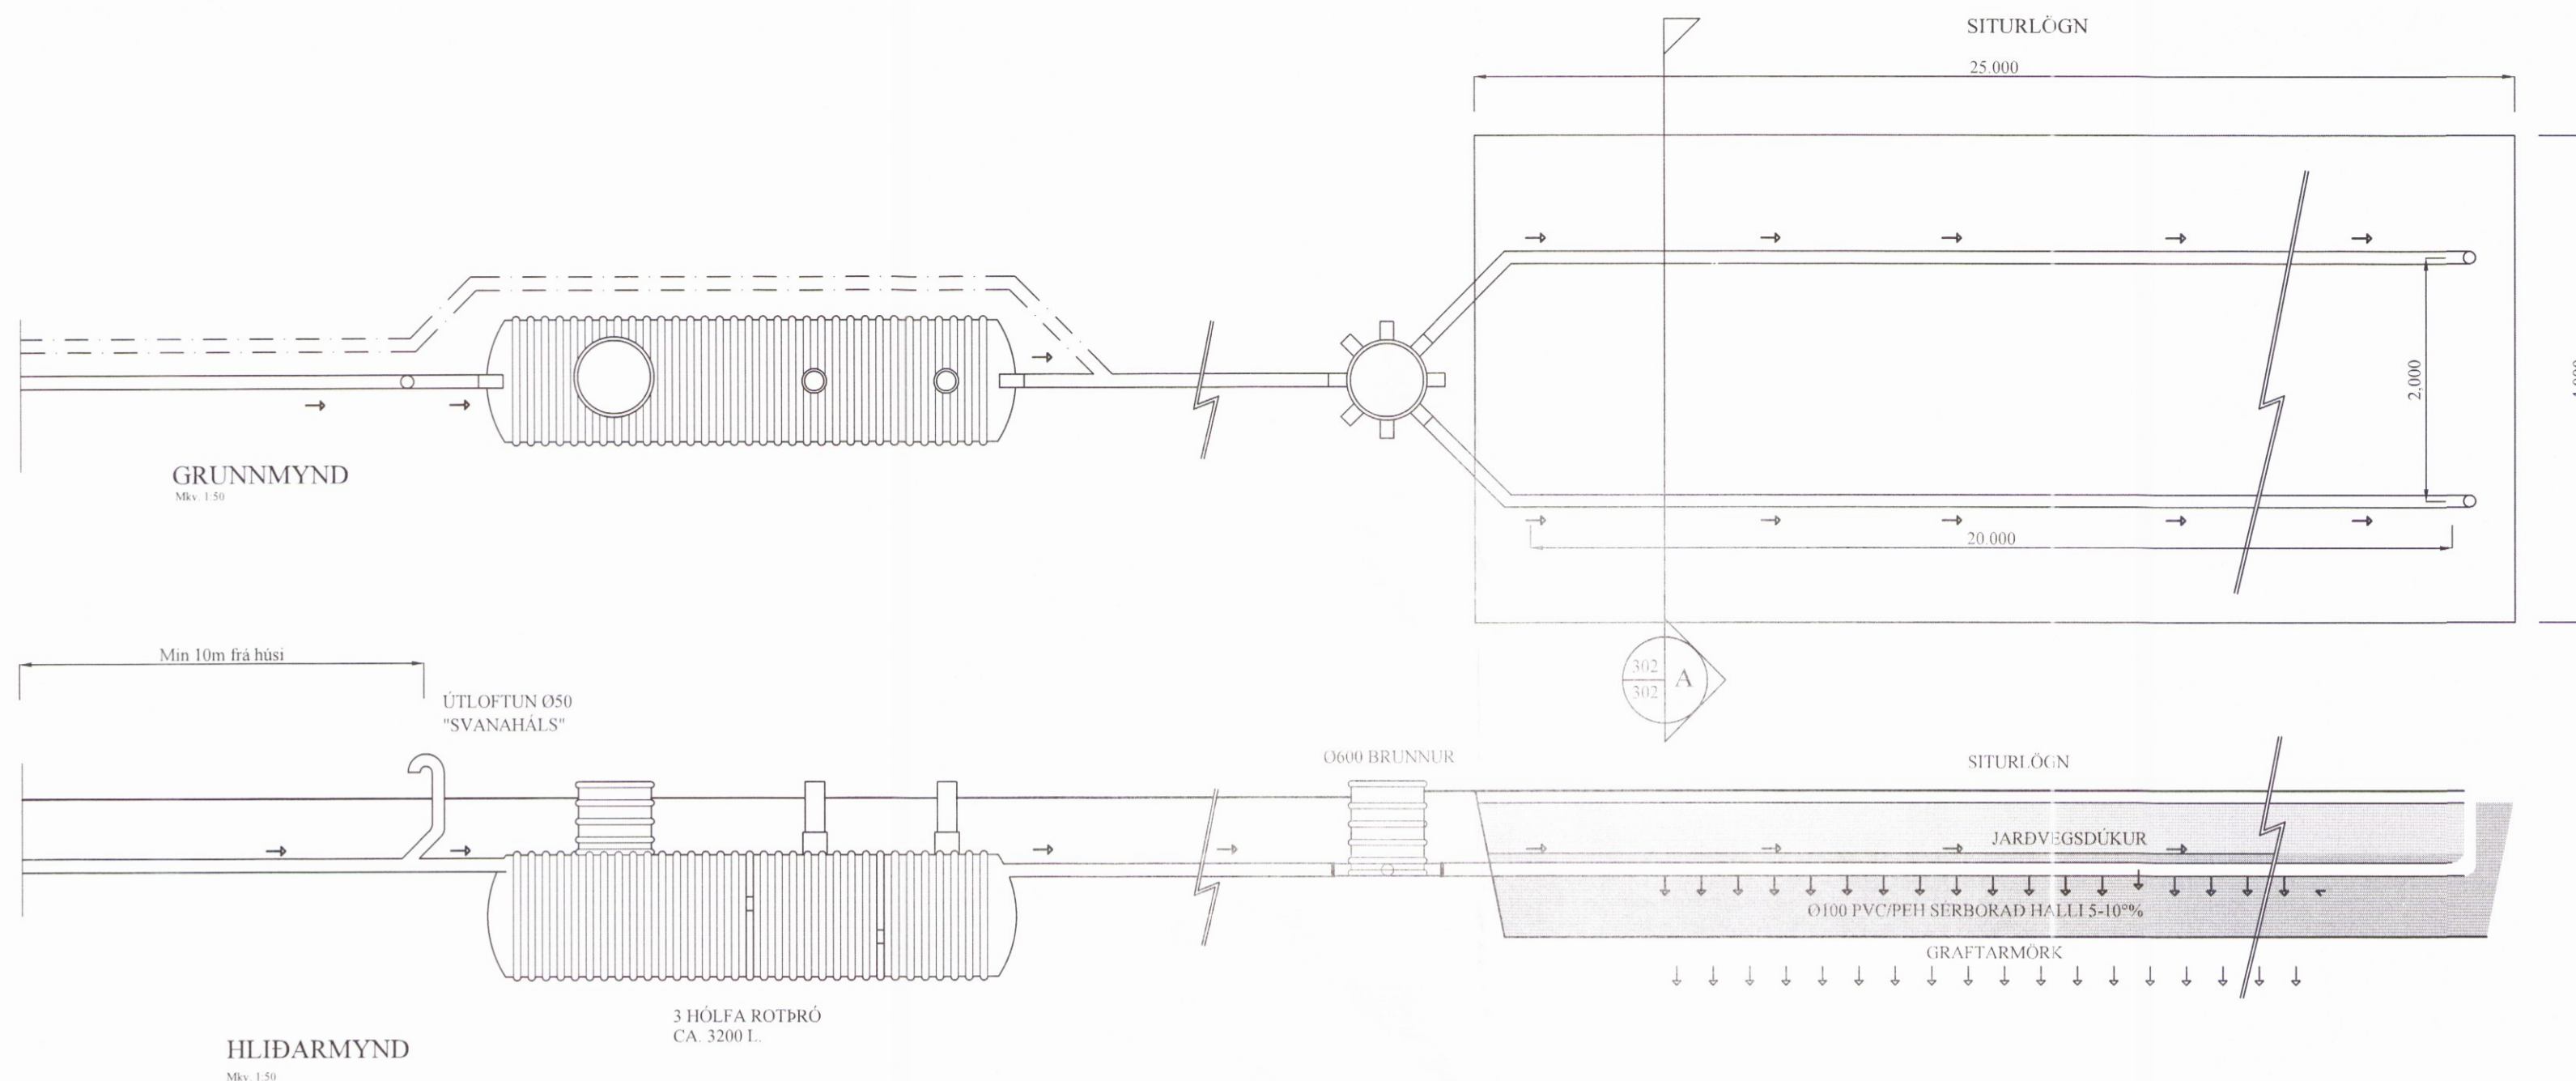
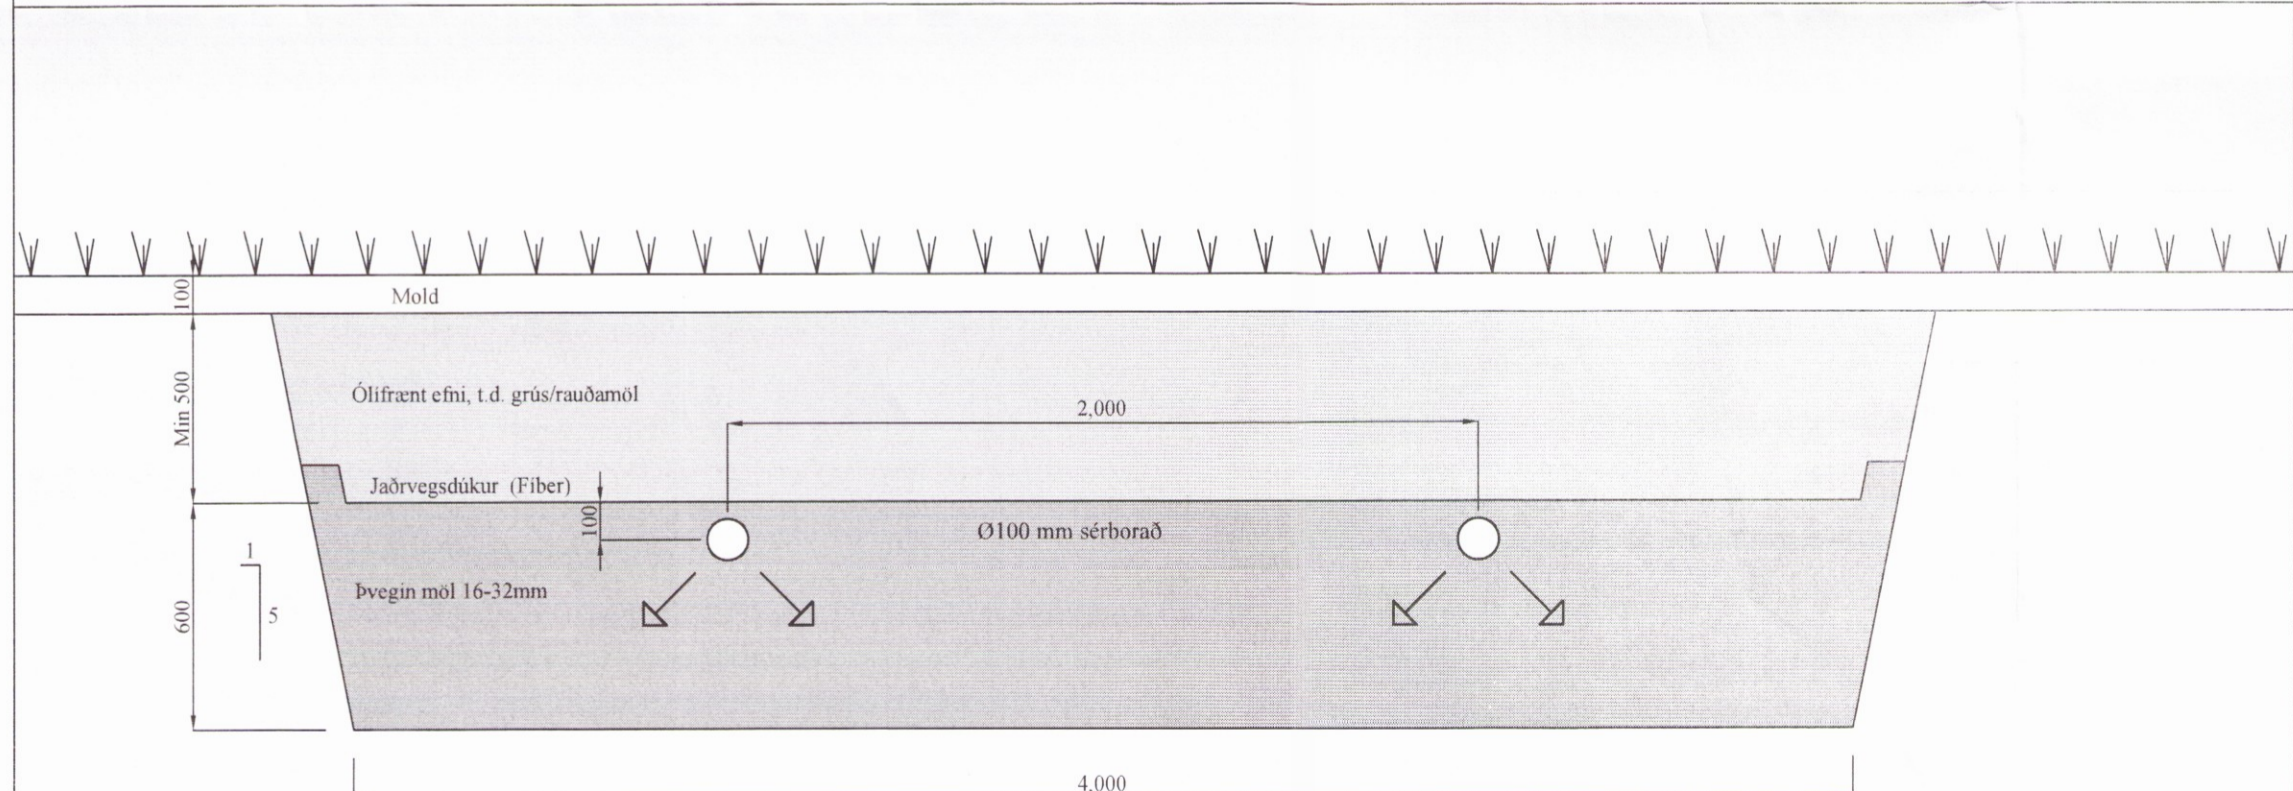
SNÍÐ

SITURLÖGN
 Mkv. 1:20

Rotþró 3 hólfa ca. 3200 lítra.
 Fyrsta hól sé um það bil helmingur rúmmáls.
 Rotþró skal grafa niður á frostfritt dýpi.
 Öll samskeyti séu þétt.
 Loftræsing komi á rotþró.

Bent er á að nota hreinsilegi sem eru lífrænir, það er valda rotuninni ekki skaða.
 Haga skal niðursetningu og frágangi rotþróar samkvæmt fyrirmælum framleiðanda. Gera skal viðeigandi ráðstafanir til að lækka grunnvatnsstöðu umhverfis rotþró og siturlögn ef með þarf.
