**Eiríksbraut 6 Bláskógabyggð**

Grunnmynd rotþróar	Kvarði 1:20
Hliðarmynd rotþróar	
Skýringar

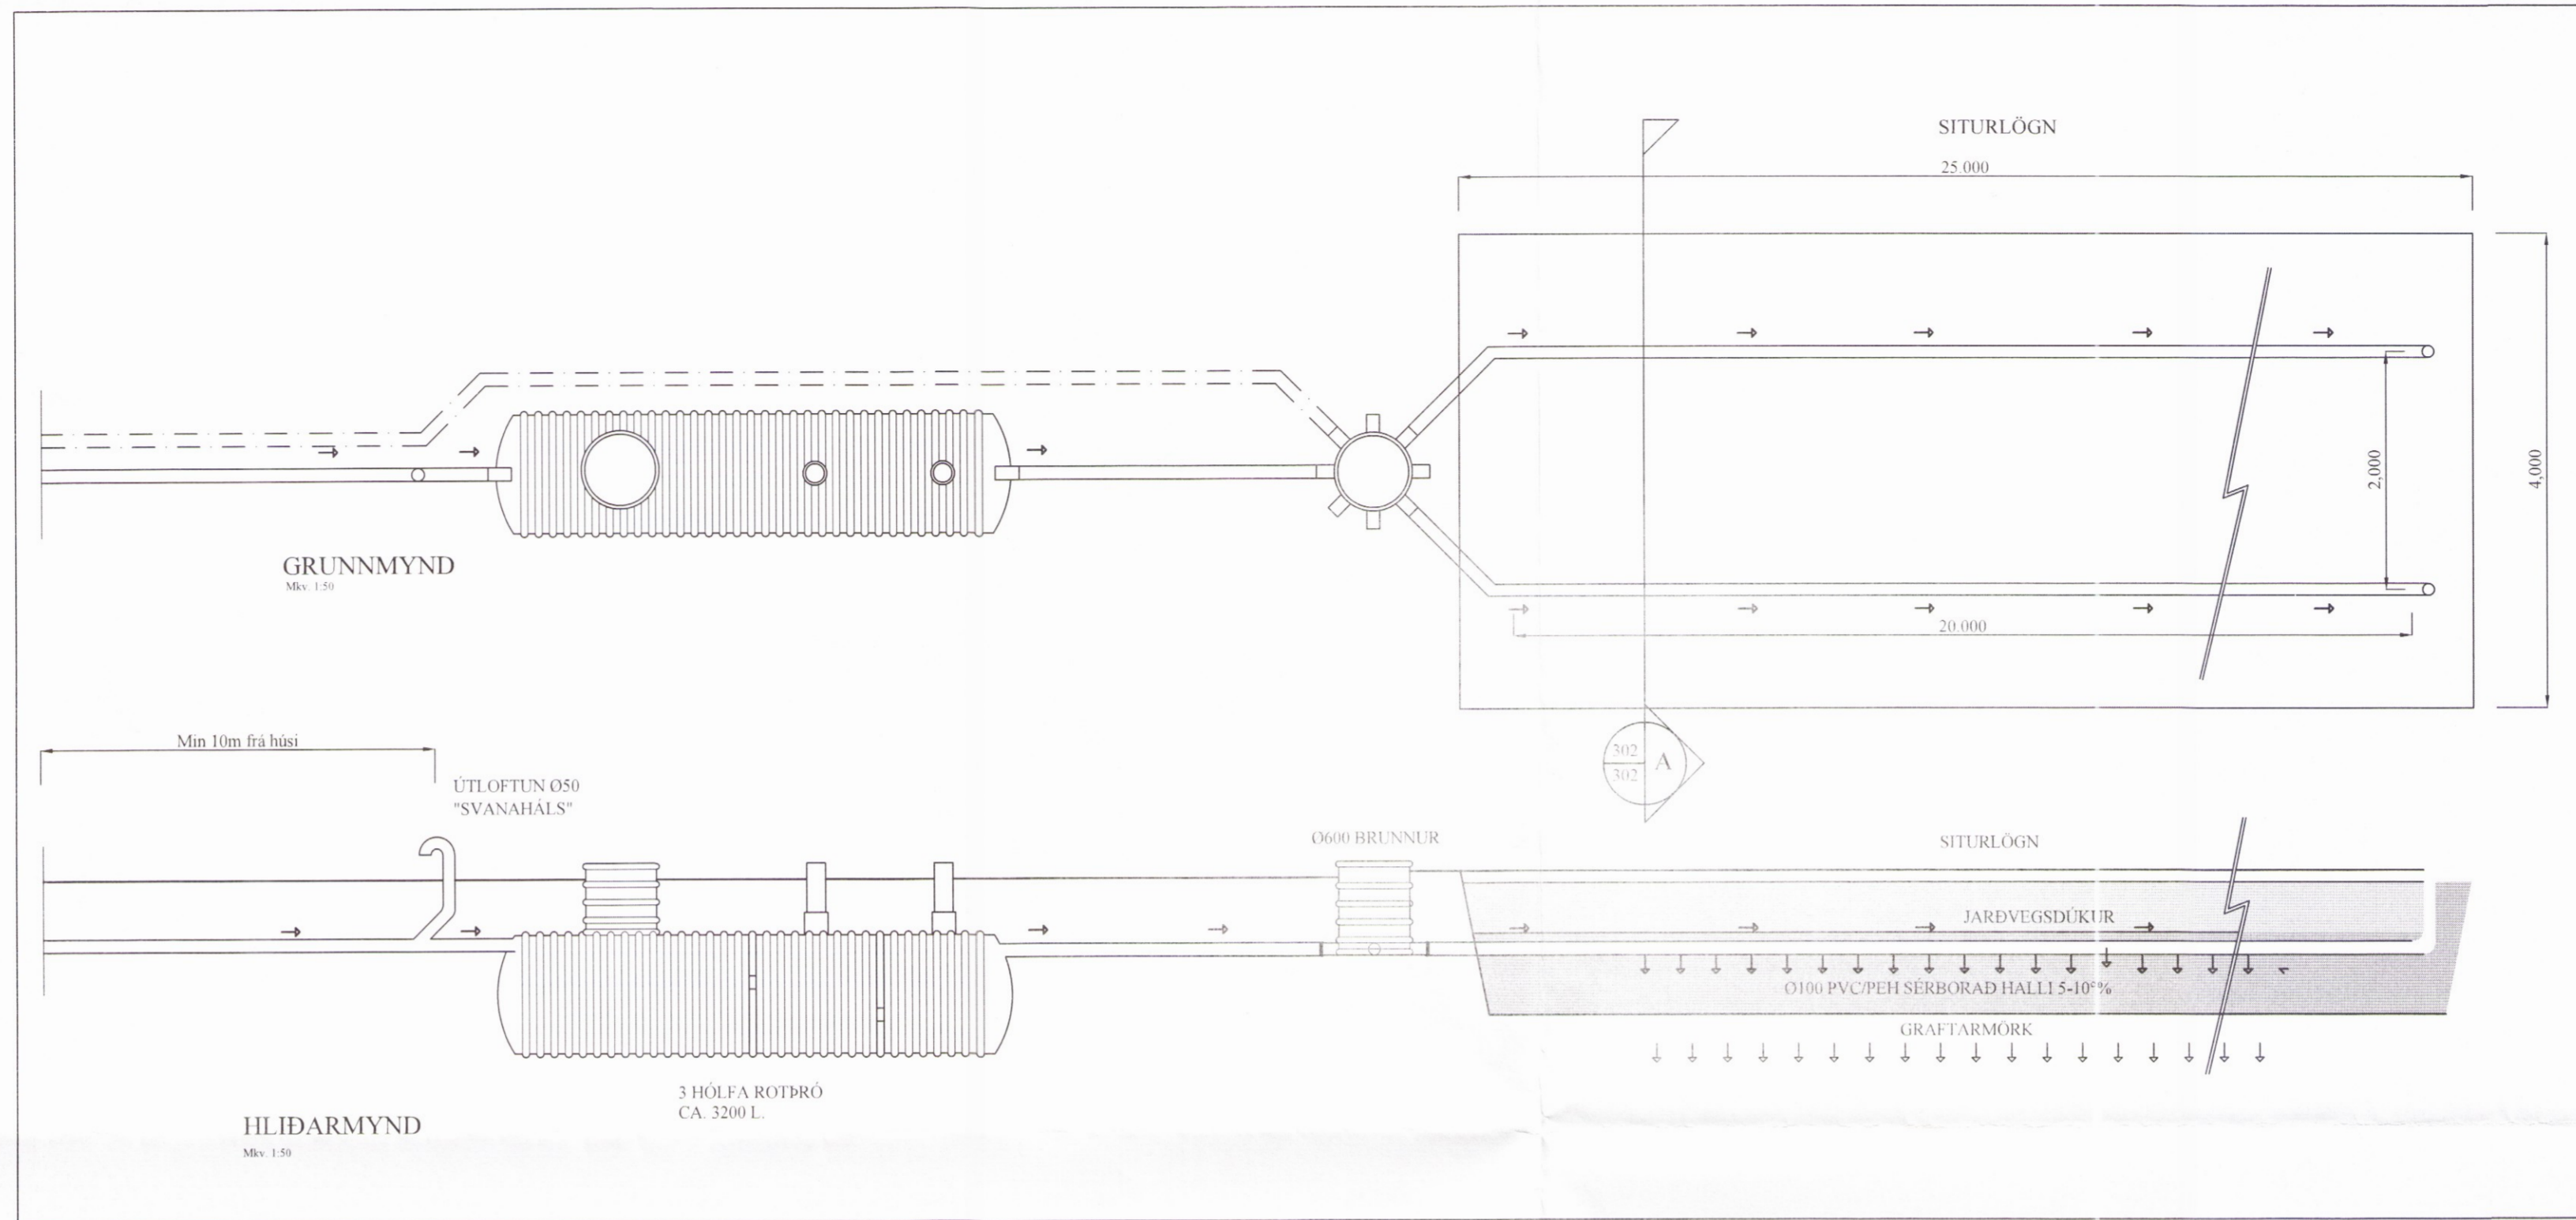
Rotþró 3 hólfa ca. 3200 lítra.  
 Fyrsta hól sé um það bil helmingur rúmmáls.  
 Rotþró skal grafa niður á frostfritt dýpi.  
 Öll samskeyti séu þétt.  
 Loftþræsing komi á rotþró.

Bent er á að nota hreinsilegi sem eru lífrænar,  
 það er valda rotnuninni ekki skaða.  
 Haga skal niðursetningu og frágangi  
 rotþróar samkvæmt fyrirmælum  
 framleiðanda. Gera skal viðeigandi ráðstafanir  
 til að lækka grunnvatnsstöðu umhverfis rotþró  
 og siturlögn ef með þarf.

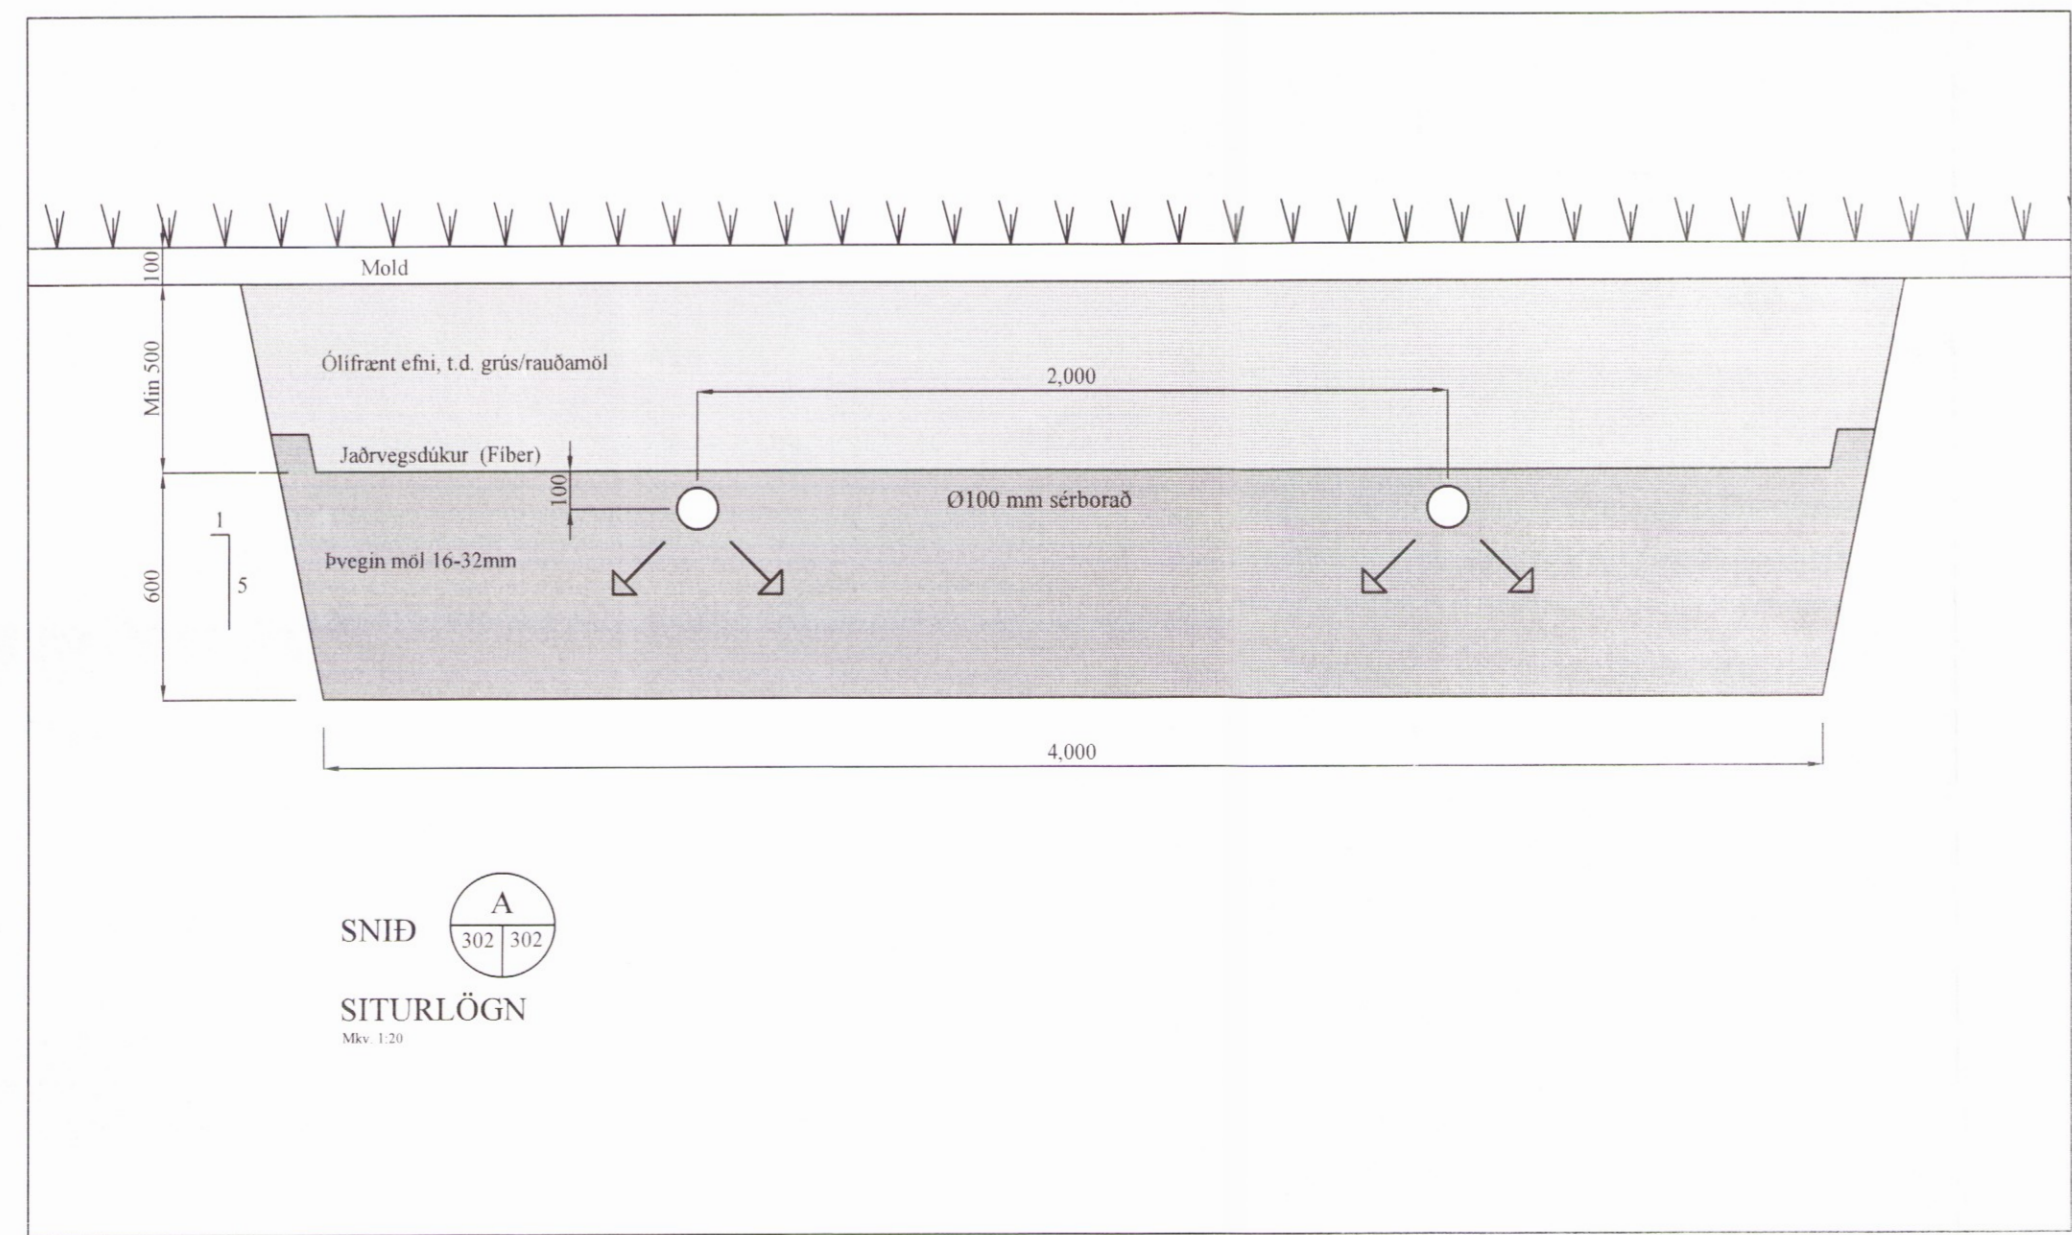
SITURLÖGN  
 Mkv. 1:20

SNÍÐ
