<p>Byggingadeild - Vesturvör 20 - 200 Kópavogur kt. 440510-1160 - Sími: 417 5300</p>	MKV.	DAGS.	VERKNR.	ÚTGÁFA NR.
	1:2	13.09.2017	DL17 016	1
HEITI VERKS:	TEIKN.	REIKN.	YFIR.	NR. TEIKNINGAR
Kópsvatn 1, Hrunamannahr.	BRÓ	BI	BI	409
HEITI TEIKNINGAR	NAFN HÖNNUÐAR	ARITUN HÖNNUÐAR	DAGS. ARITUNAR	
Fjósviðbygging	Bjarni Ingibergsson	Bjarni Ingibergsson	13/10/17	
Sérmyndir	byggingatæknifræðingur B.Sc. kt. 030861-2729 - bjarni@limtrevrnet.is	ARITUN SAMRÆM.HÖNNUÐAR	DAGS. ARITUNAR

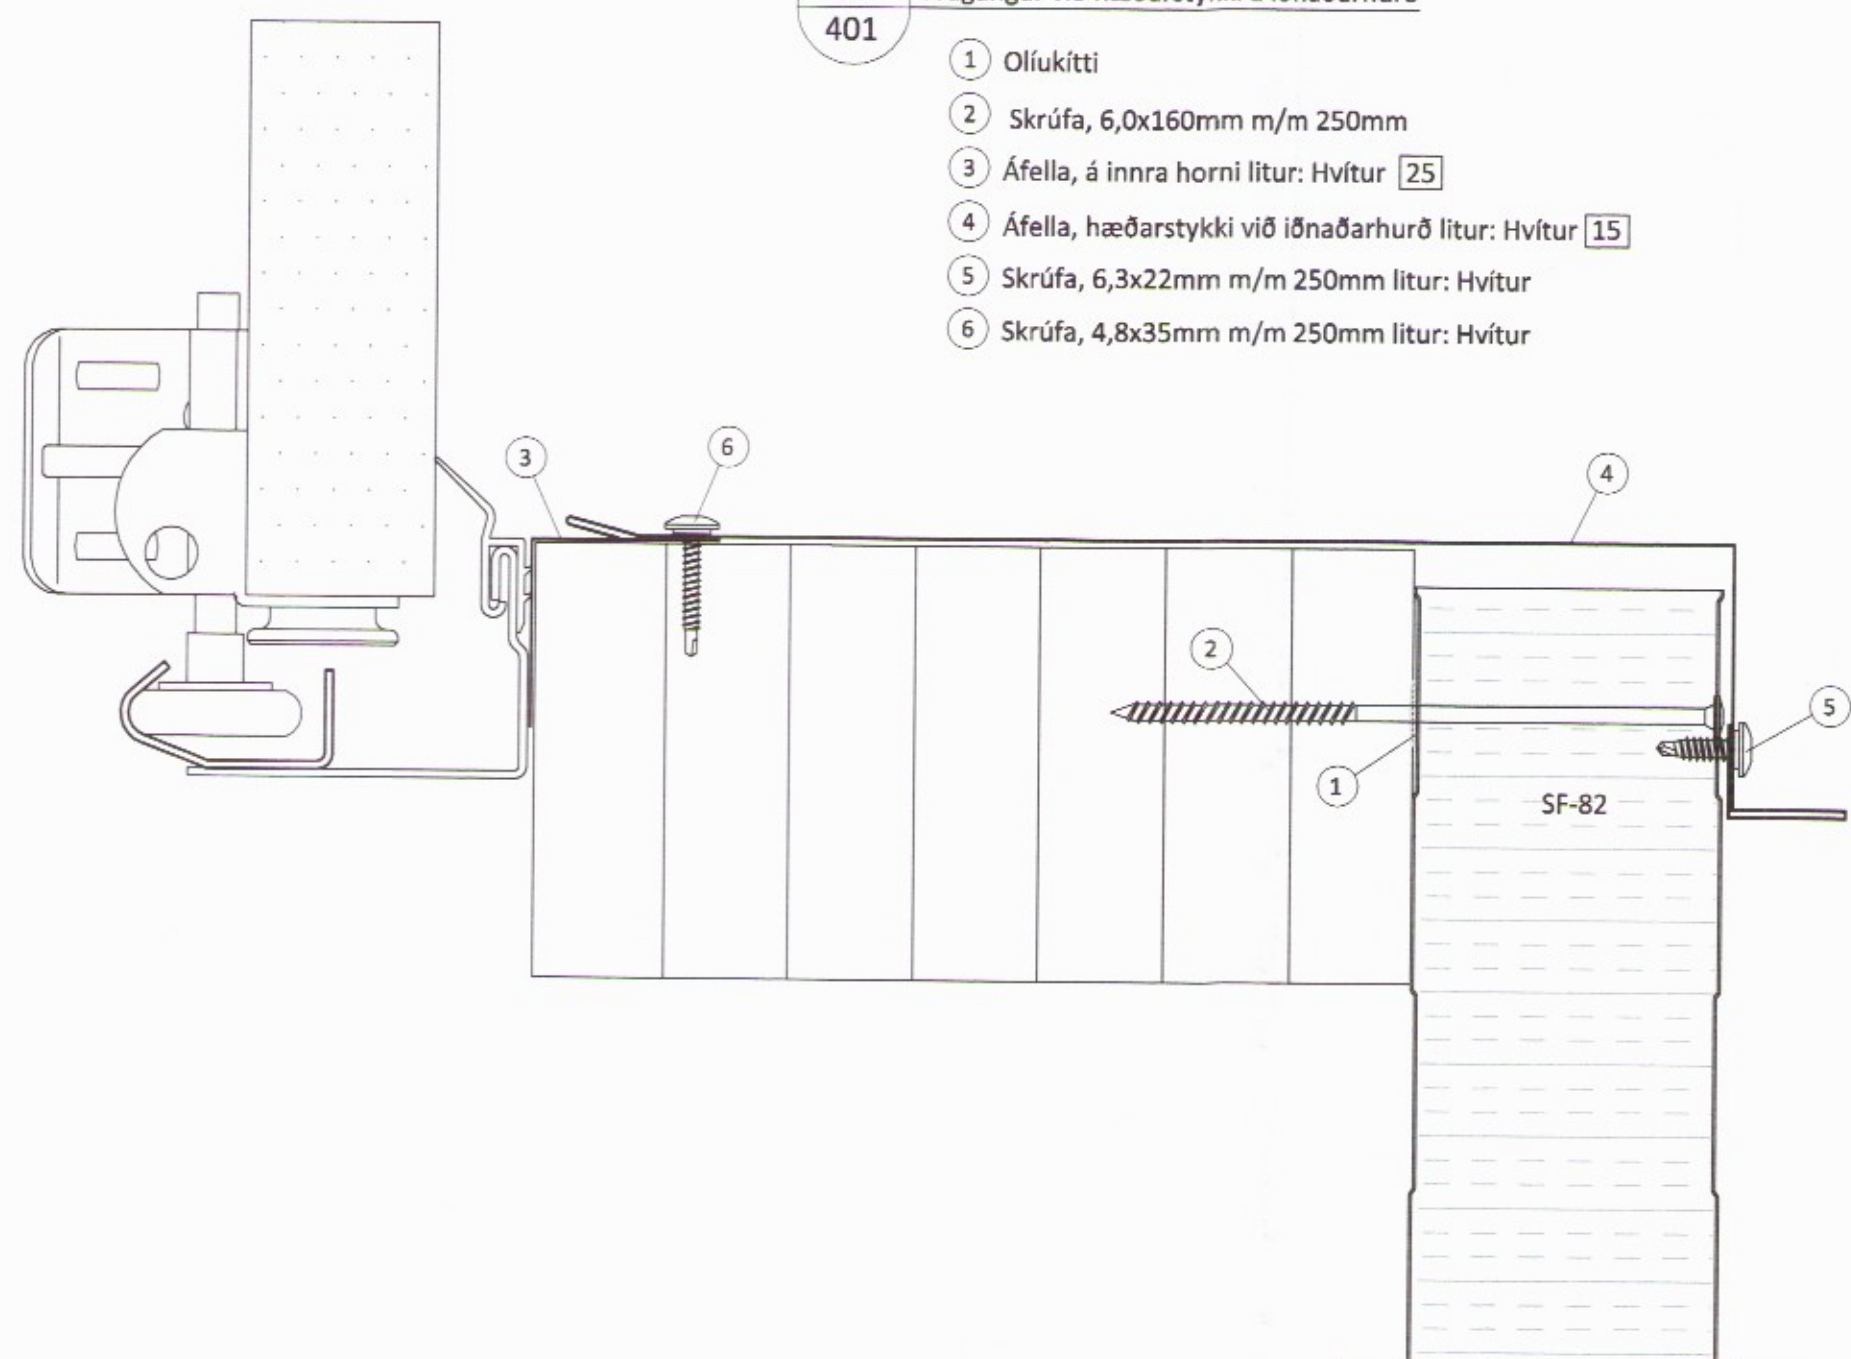
12 Frágangur við hæðarstykki á iðnaðarhurð
401

- 1 Oliukitti
- 2 Skrúfa, 6,0x160mm m/m 250mm
- 3 Áfella, á innra horni litur: Hvítur 25
- 4 Áfella, hæðarstykki við iðnaðarhurð litur: Hvítur 15
- 5 Skrúfa, 6,3x22mm m/m 250mm litur: Hvítur
- 6 Skrúfa, 4,8x35mm m/m 250mm litur: Hvítur

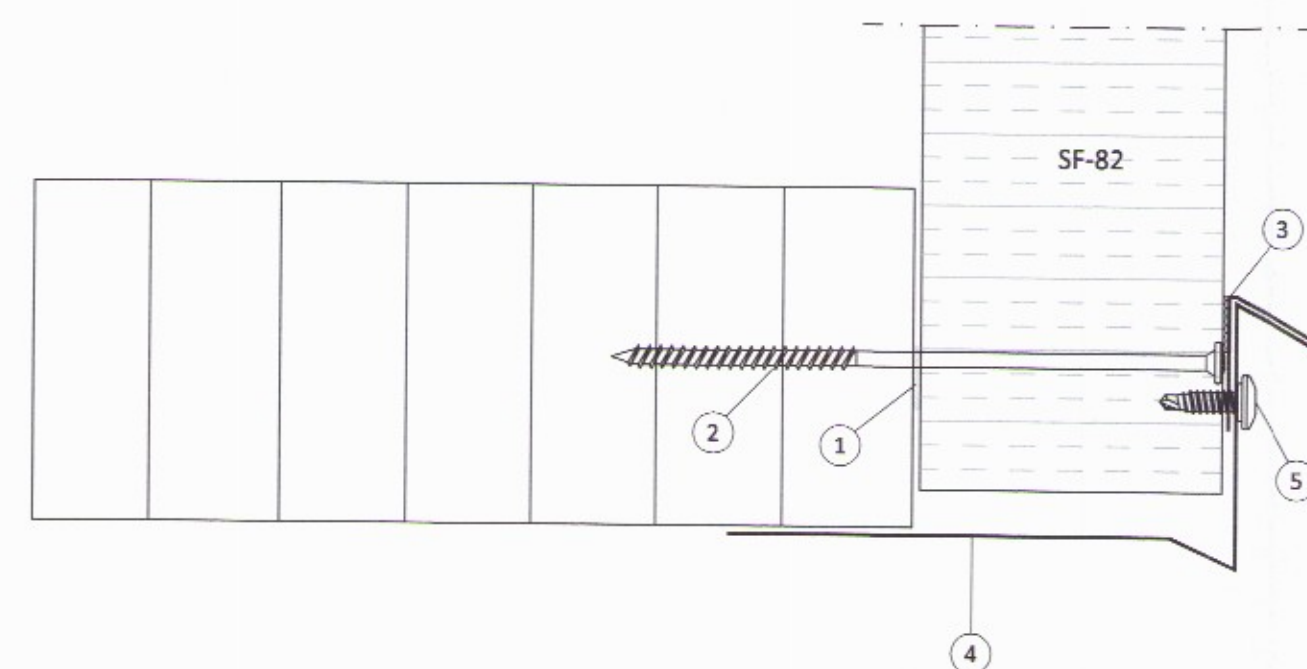
13 Frágangur ofan við gönguhurð
404

- 1 Oliukitti
- 2 Skrúfa, 6,0x160mm m/m 500mm
- 3 Þéttlisti 15x10mm
- 4 Áfella, yfir hurð litur: Hvítur 16
- 5 Skrúfa, 6,3x22mm m/m 250mm litur: Hvítur

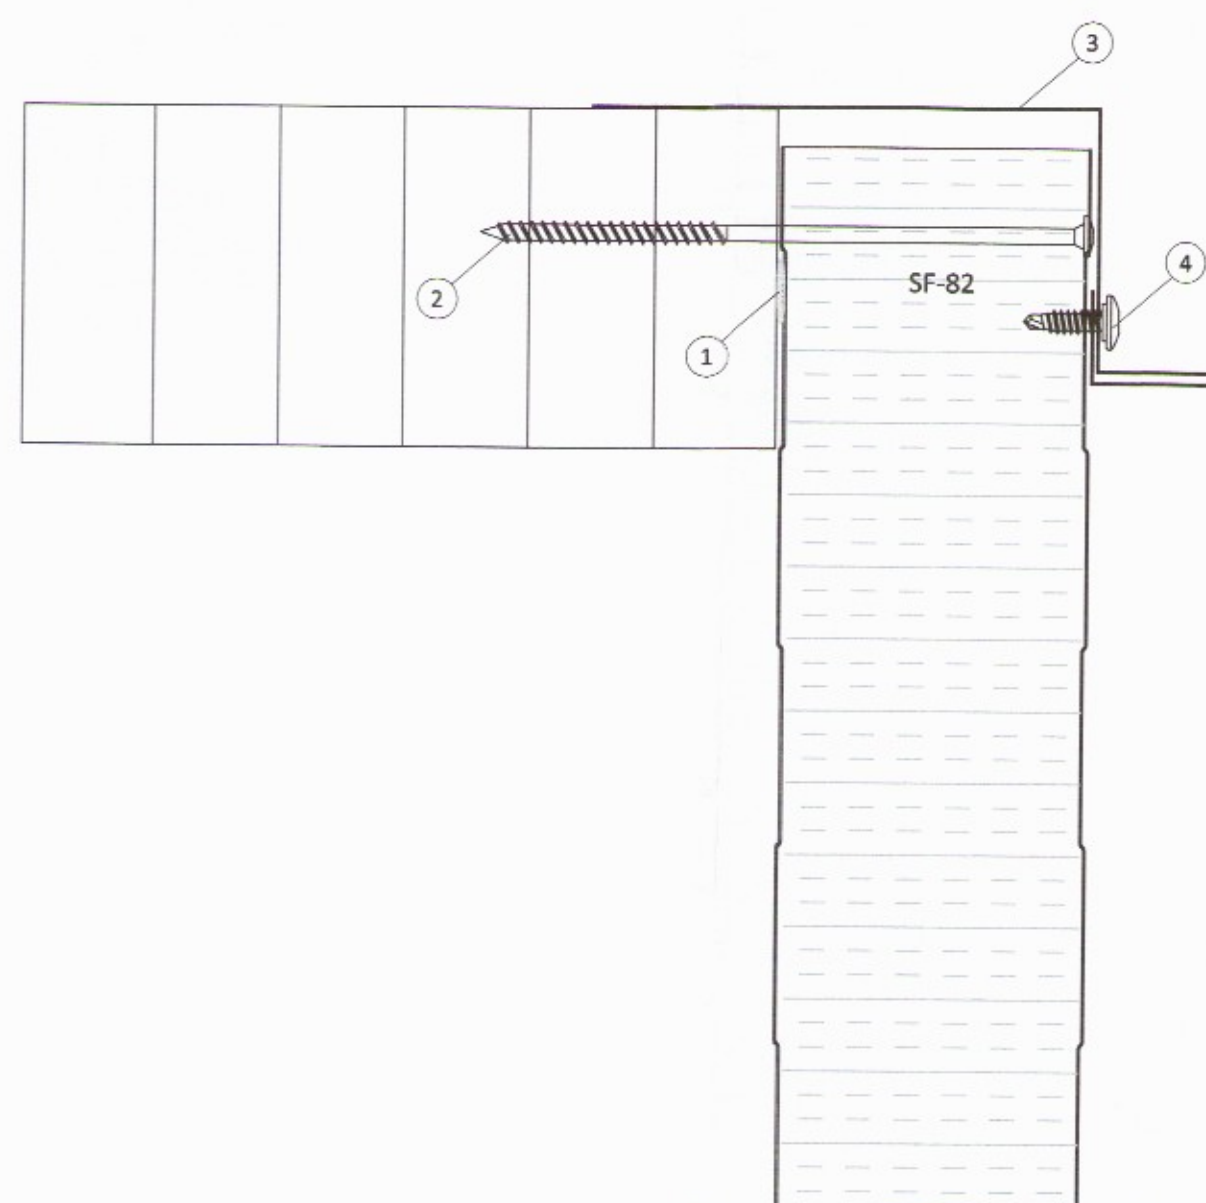
14 Frágangur á hæðarstykki við gönguhurð
401

- 1 Oliukitti
- 2 Skrúfa, 6,0x160mm m/m 500mm
- 3 Áfella, litur: Hvítur 17
- 4 Skrúfa, 6,3x22mm m/m 250mm litur: Hvítur

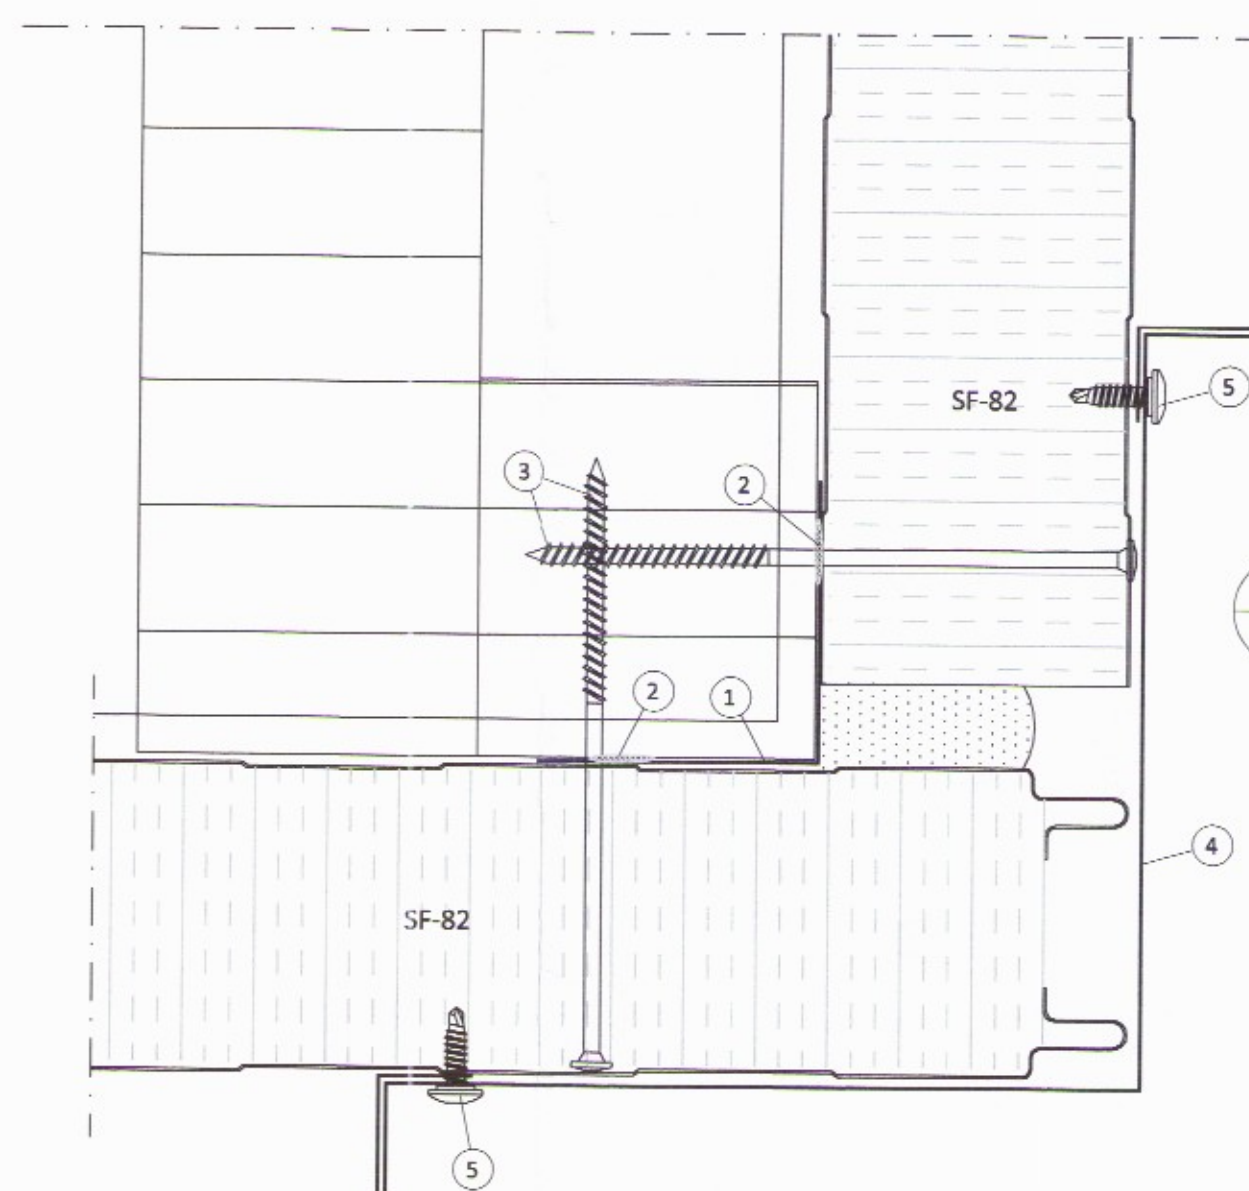
15 Afstaða og frágangur við úthorn
401

- 1 Áfella, innri 21a
- 2 Oliukitti
- 3 Skrúfa, 6,0x160mm m/m 500mm
- 4 Áfella, á úthorn litur: Hvítur 18
- 5 Skrúfa, 6,3x22mm m/m 250mm litur: Hvítur
