| HEIÐARBRÚN 4, Í LANDI BJARNASTAÐA I, LANDNR: 198624 | | | |
| HEITI. TEIKN. | | NEYSLUVATNSLAGNIR | Gestahús. <b>3252</b> |
| Guðm. Borgþ. | 1:50 1:20 | 2017 - S 102 | |

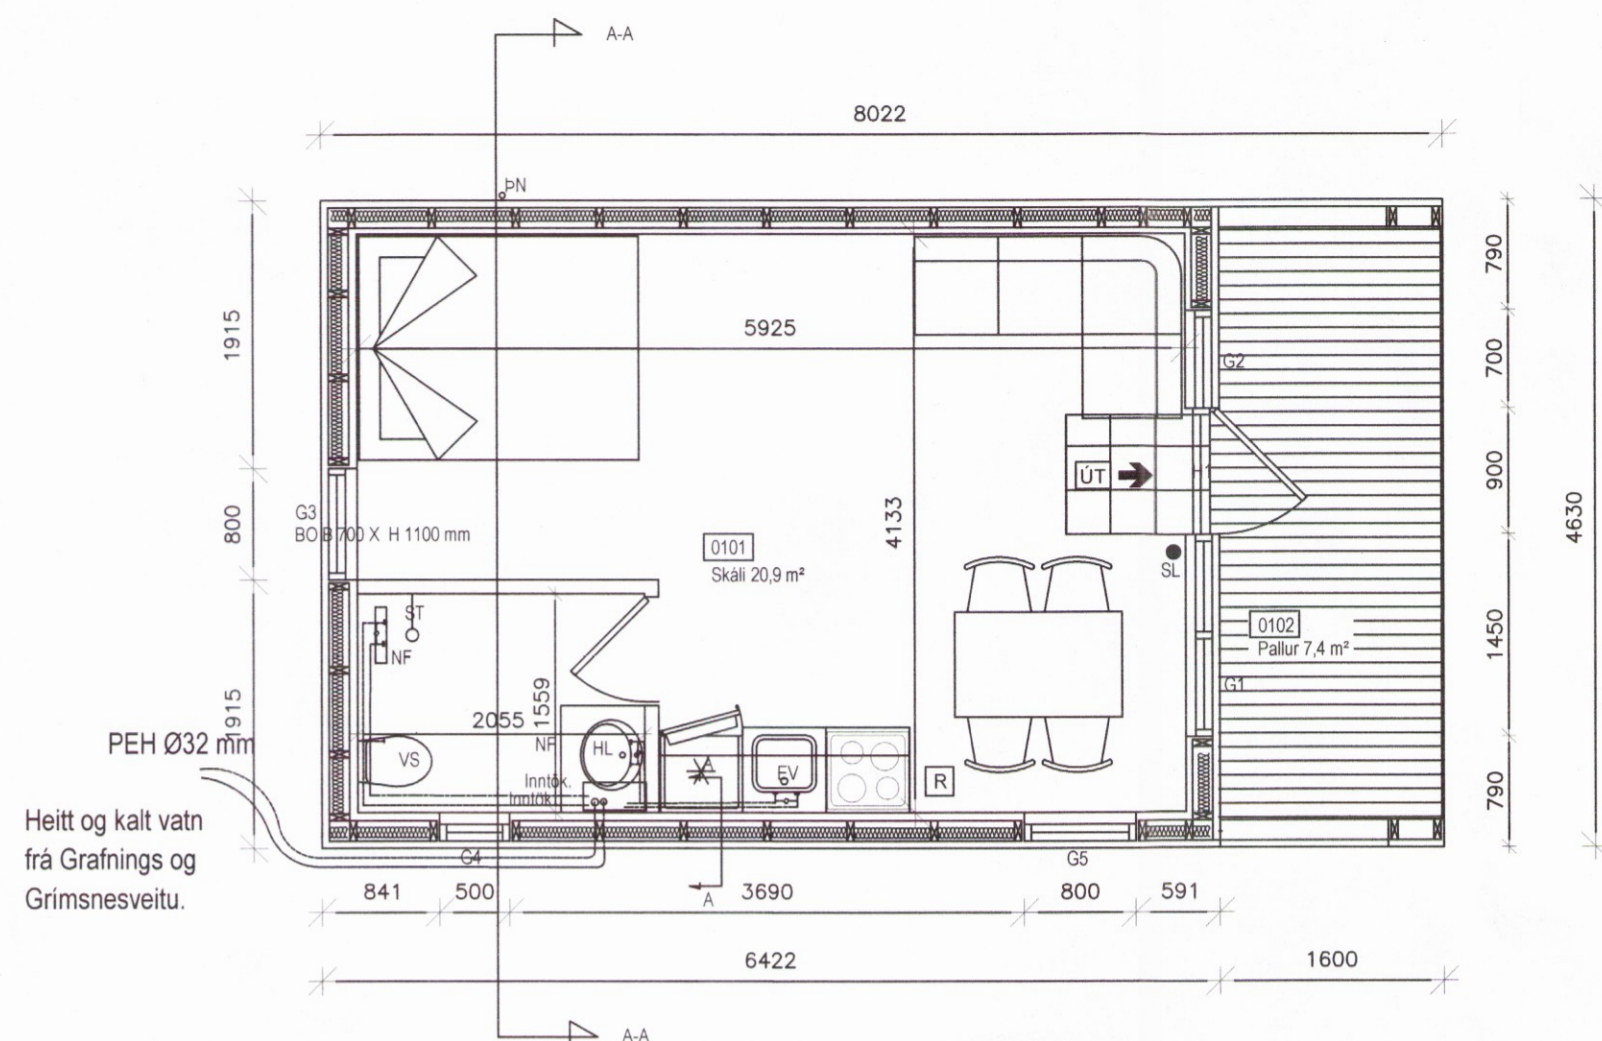
GRUNNMYND 1:50

----- Kalt vatn Ø16 mm 'Alpex fr'a inntaki  
 - - - - - Heitt vatn " " **SUÐUR 1:50**

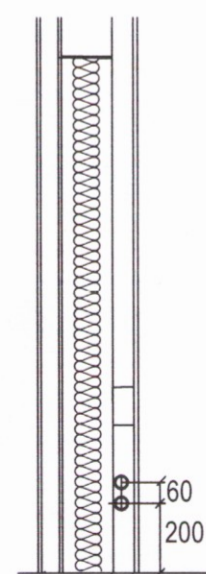
Snið A - A

Lagnir lagðar í innri grind.
