Gólf - GESTAHÚS
 1:50

HRAUNTRÖÐ 24, GR.- OG GRAFNINGSHR. FRÍSTUNDAHÚS - GESTAHÚS BURÐARVIRKI - ÚTVEGGIR OG GÓLF 1 AF 2		5712-18		Tölvunafn.		
		Mælikvarði	Hannað	SVa	júlí 2018	
		1:10	Teiknað	SVa	júlí 2018	
		1:50	Samp.	<i>S. Vald</i>		
		Plottað	13.07.2018			
Beimur ehf. Verkfræðipjónusta Sveins Vald. <small>Suðurgarði 1, 230 Reykjanesbæ, kt. 510817-0950 Sími: 895 2710 Netf.: beimur@simnet.is</small>		Sveinn Valdimarsson MVFI kt. 271068-3879				
		Teikningarnúmer B111 20-14				
		Breyting: <table border="1" style="display: inline-table; width: 100px; height: 20px;"><tr><td> </td><td> </td><td> </td><td> </td></tr></table>				
		Ath.

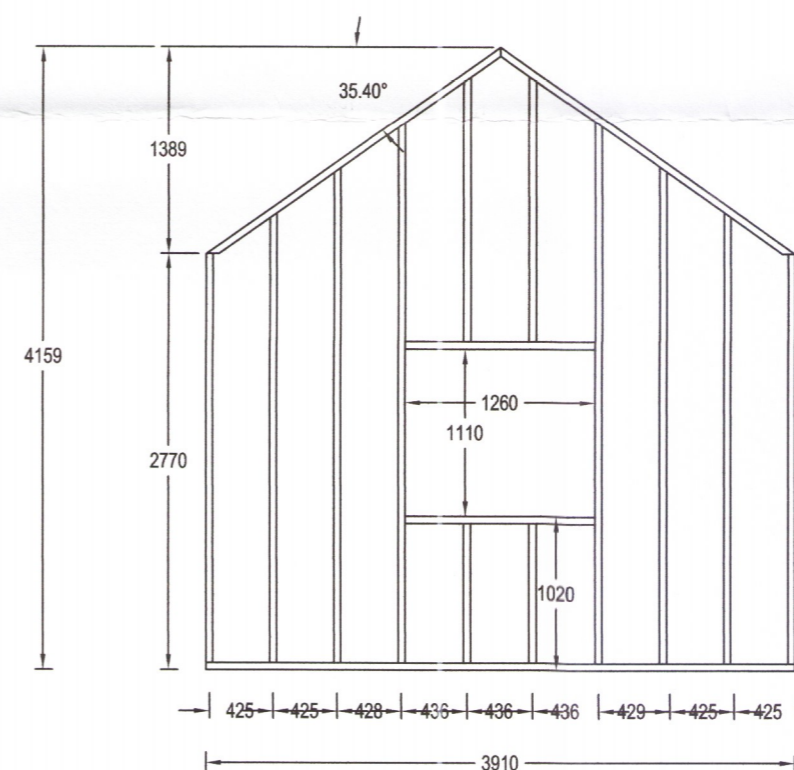
② ④

GRINDAREFNI ÚR 45x145
 VINDSTÍFING ERU 9 MM
 KROSSVIÐUR SKRÚFAÐUR
 Í GRIND MEÐ 5x60 C/C 200
