Helgi Kjartansson Byggingartæknifræðingur Vesturbrún 13 - 845 Flúðir kt. 030270-5419 - s: 617-5377 netf: helgikjartansson@gmail.com				Verkefni Brekka Bláskógabyggð Hesthús og reiðhöll-íbúðarhluti Uppbygging REI90 milligólfs og REI90 milliveggjar, þakfrágangur
Dags.	Teikn. Nr.	Mkv.	Skrá	
22.03.2020	S-01	1:10	.dwg	
Breyting	dags	eðli breytingar		
Aðgönguvarnir <i>Helgi Kjartansson</i> Samþykkt

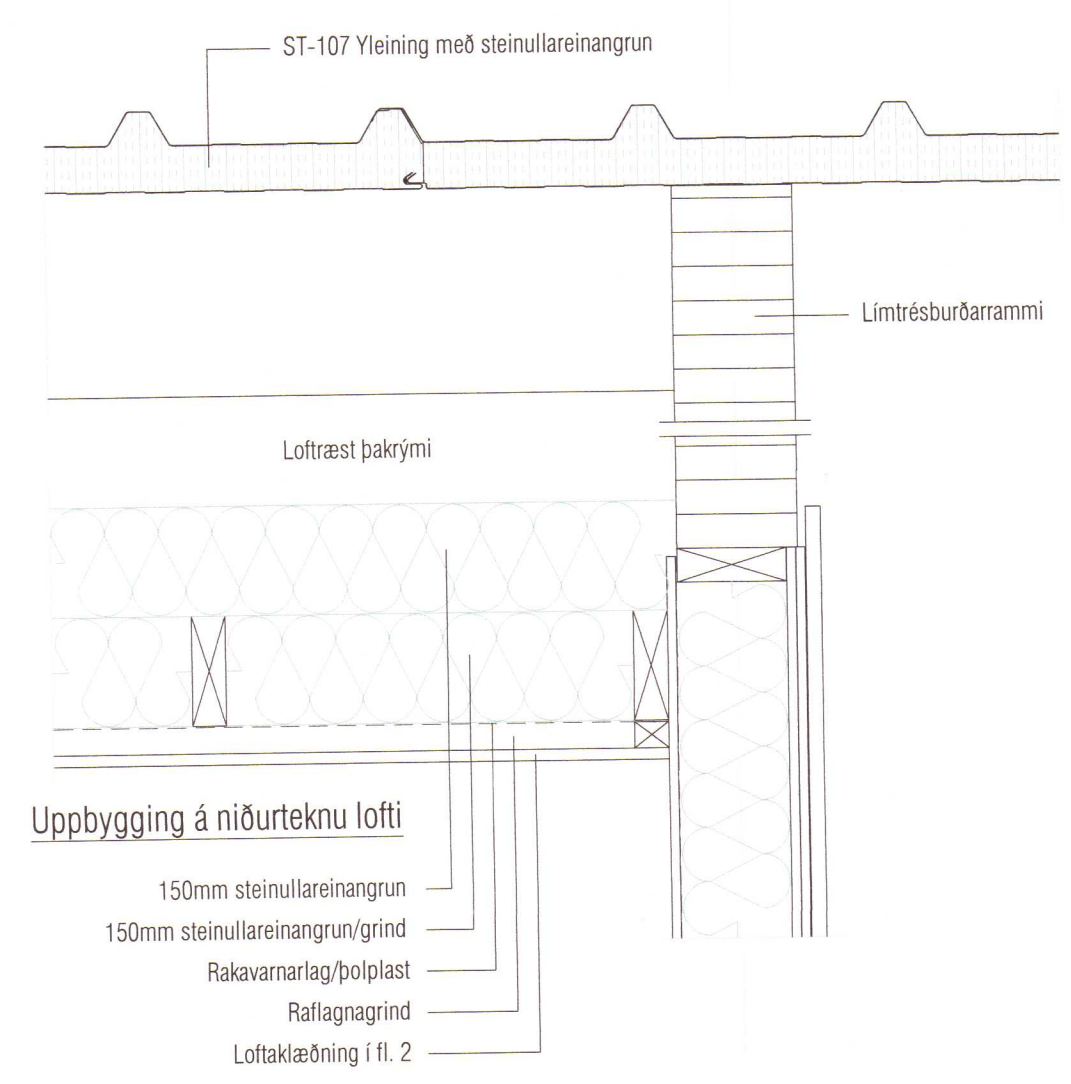
Uppbygging á niðurteknu lofti

- 150mm steinullareinangrun
- 150mm steinullareinangrun/grind
- Rakavarnarlag/pólplast
- Raflagnagrind
- Loftaklæðning í fl. 2
