Jörfagerði 3 - Gesthús, VS & geymsla Grimsnes- og Grafingshrepp		HÖNNUNDIR: Guðmundur Hansson 151263-3649 Svarar M. Sigurjónsson 180867-3419	DAGS: 25.07.2015
HETTI TEIKNINGAR: Burðarvirki Undirstöður, gólf veggir og þakvirki	SAMDYKKT: <i>Sveinn M. Sig</i>	GEYMSLUNR: 101	VERKNÚMUR: 14-81
HANNAÐ: SMS TEIKNARI: SMS MÆLT: -- YFRIFRARI: --	MÆLIKV: 1:50/20/10	MALKV: 1:50/20/10	ÚTGÁFA: 201

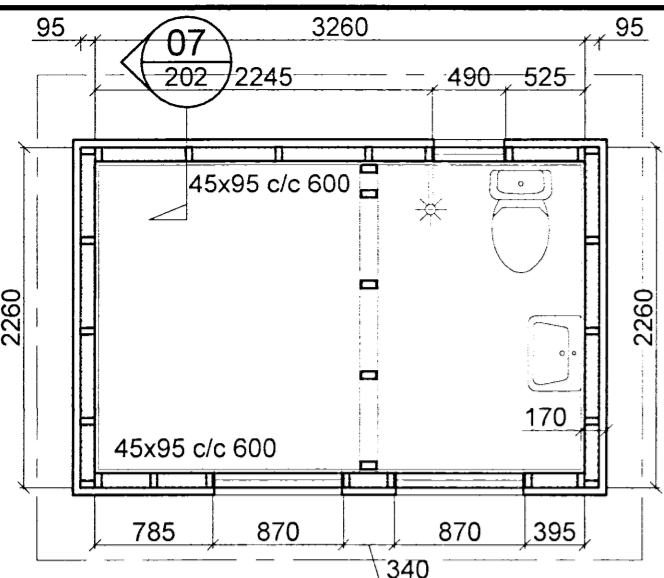
NEGLING KROSSVIÐS UTAN Á GRIND:

KROSSVIÐUR Á VEGGI 9 mm SKAL NEGLAST MEÐ 4,0/40 c/c150
KAMBSAUM EN c/c100 Í FÓTSTYKKI OG TOPPSTYKKI.
