**ÁSBORGIR 23**  
**GRÍMSN.- & GRAFN.HR.**

LAGNIR  
GÓLFHITALAGNIR Í 1. HÆÐ  
GRUNNM. OG SKÝRINGAR

Teikn. SG	Hönnuður aðaluppd.
Dags: 30.09.14	Mkv: 1:20/50
Samþ.	Nr: L07

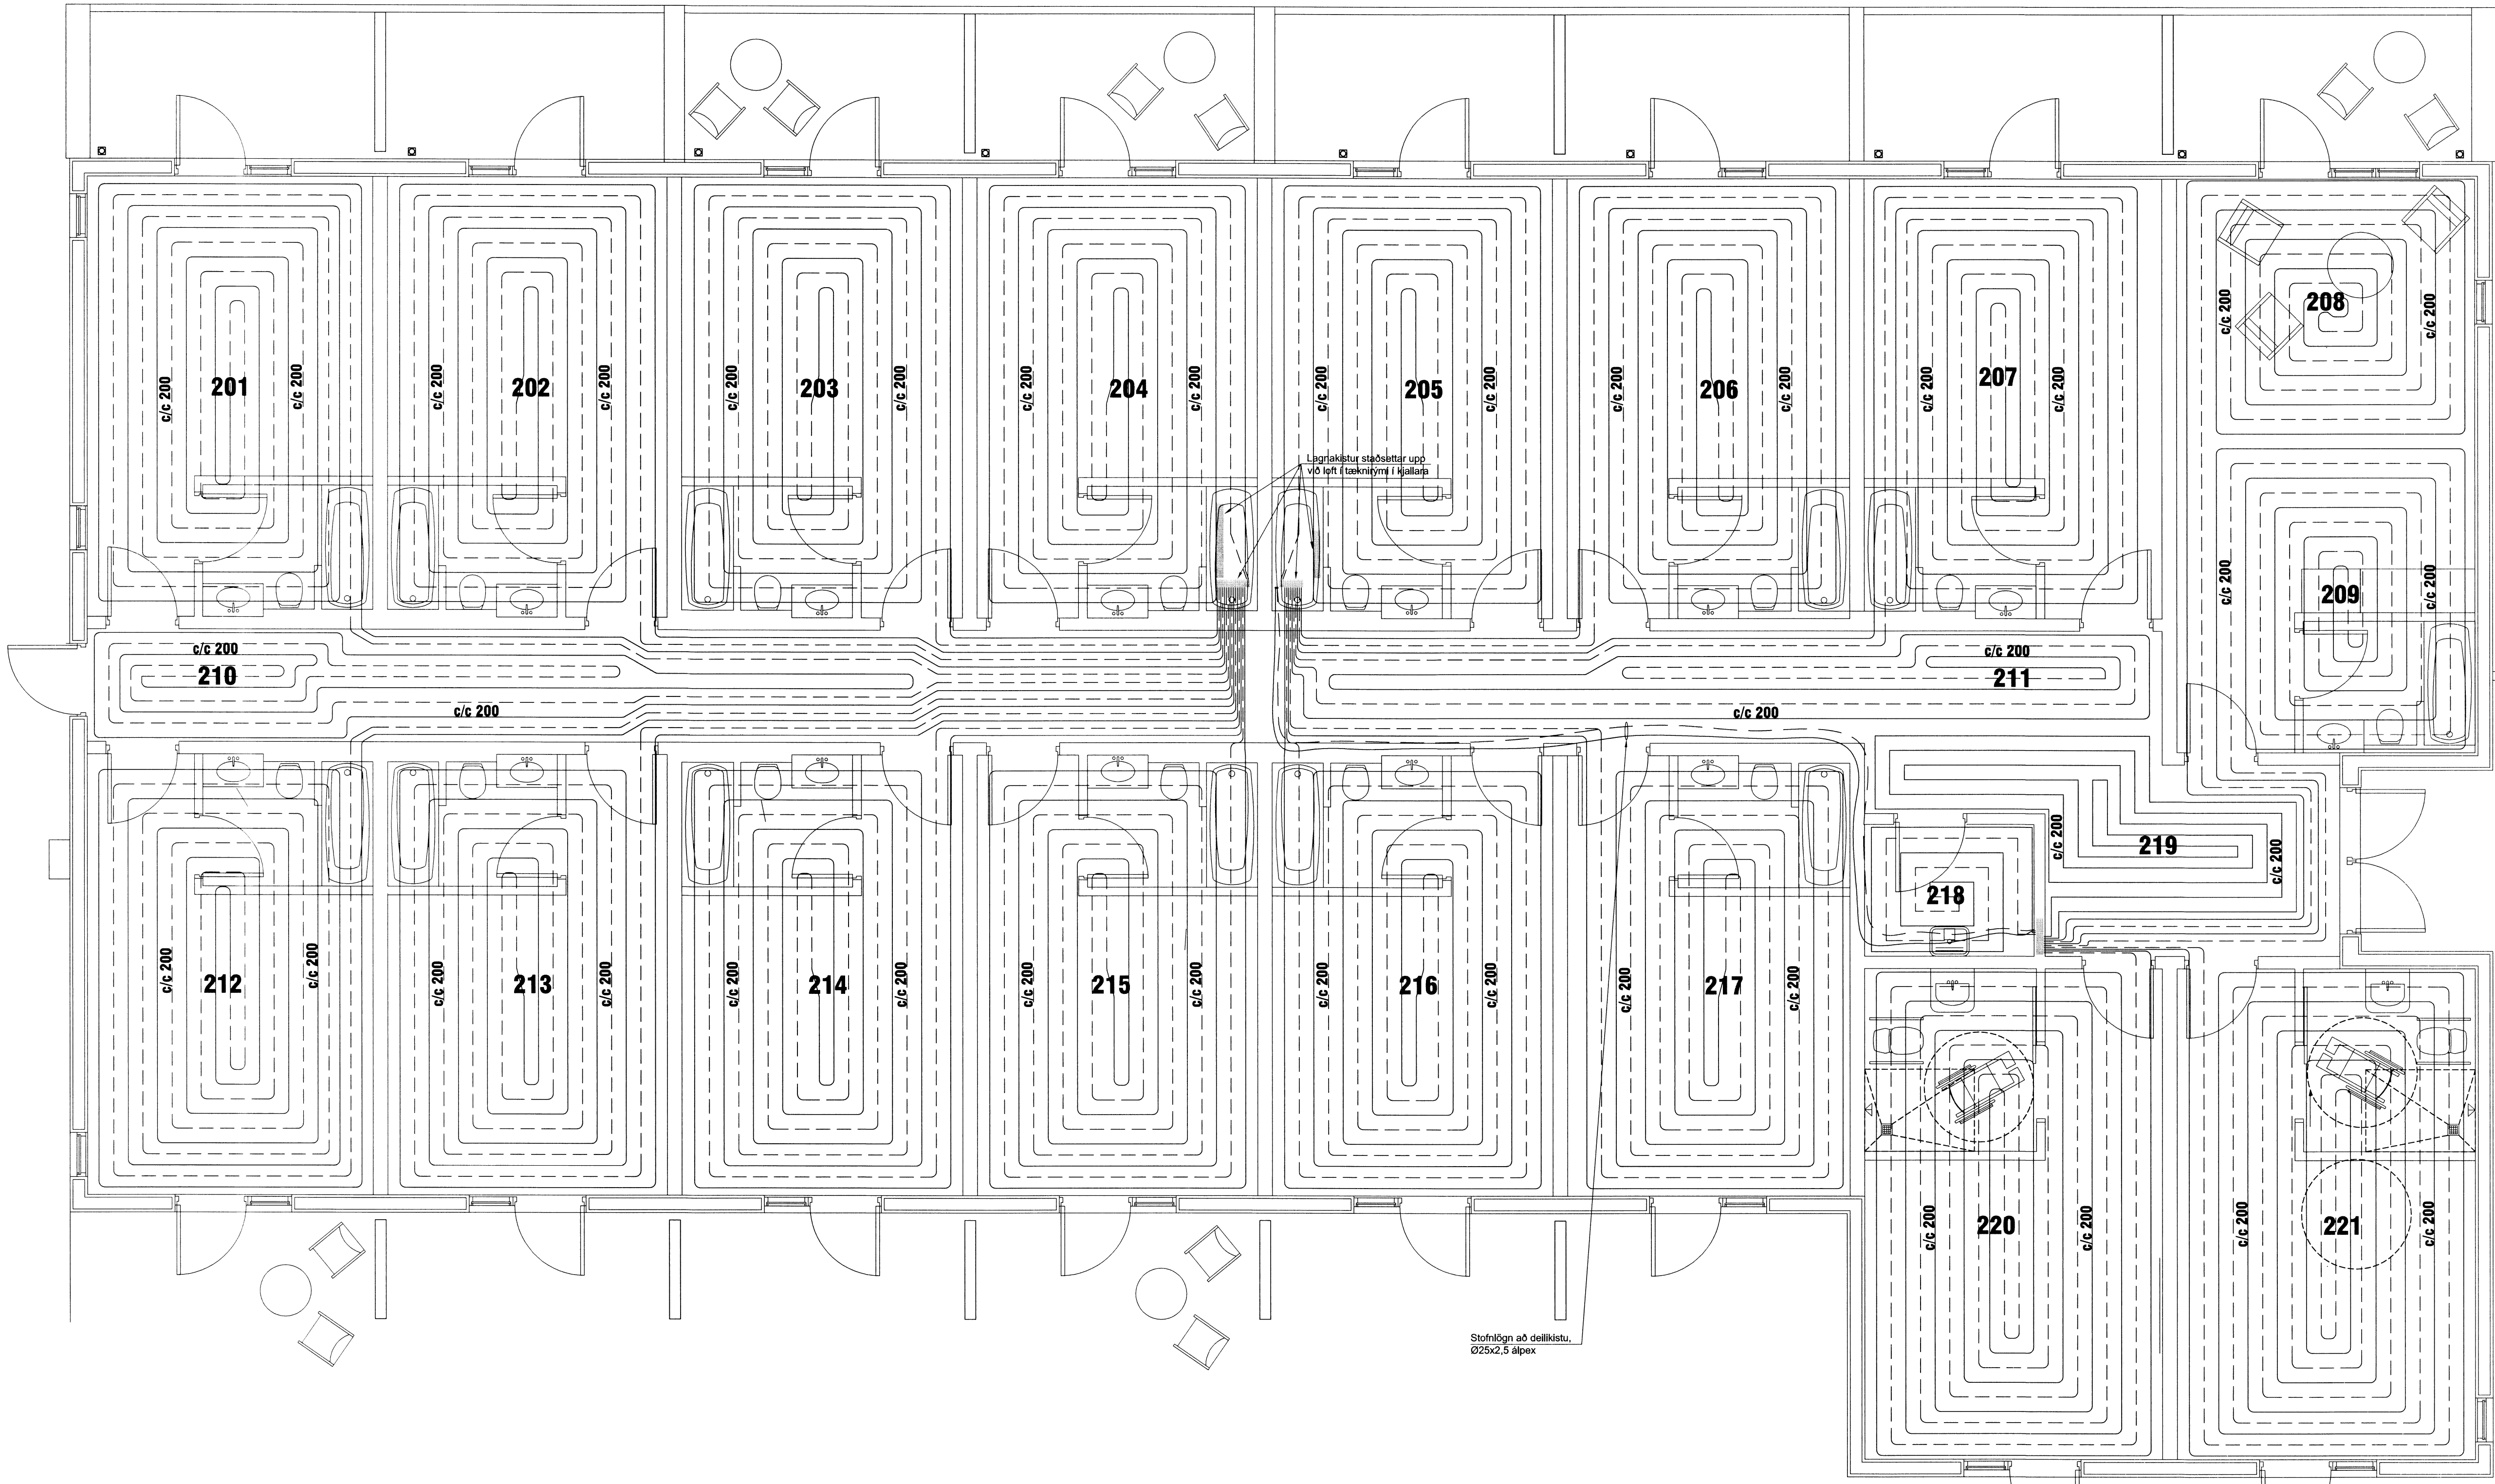
LAGNAEFTI:  
NOTA SKAL Ø20x2.0 PEX PLASTPIPUR MED SÚREFNISKÁPU.

LÍNUGERÐIR Á TEIKNINGU:  
 ——— FRAMRÁS  
 - - - - - BAKRÁS
