### Lambhagi

Afstöðumynd  
Þversnið plötu  
Þversnið einangrun lagna

A	Br staðsettn á rotþr, siturlögn og púkki	17.08.2015	JVN	FRANNAÐ	JVN	TEKNAÐ	JVN	MKV:	1:10, 1:20, 1:100	VERKAR:	V 15-037
B	Br staðsettn á rotþr, sit, púkki og lögn.	24.08.2015	JVN	SKAÐ:	JVN	SKAÐ:	LAGNIR	TEKNAÐ:	P-03B		
ÚTGÁFA		ÚKSD:	NAFN:	STJÓRN:	Jón L.	STJÓRN:	byrsmss_190556-3959	DAGS:	19.06.2015

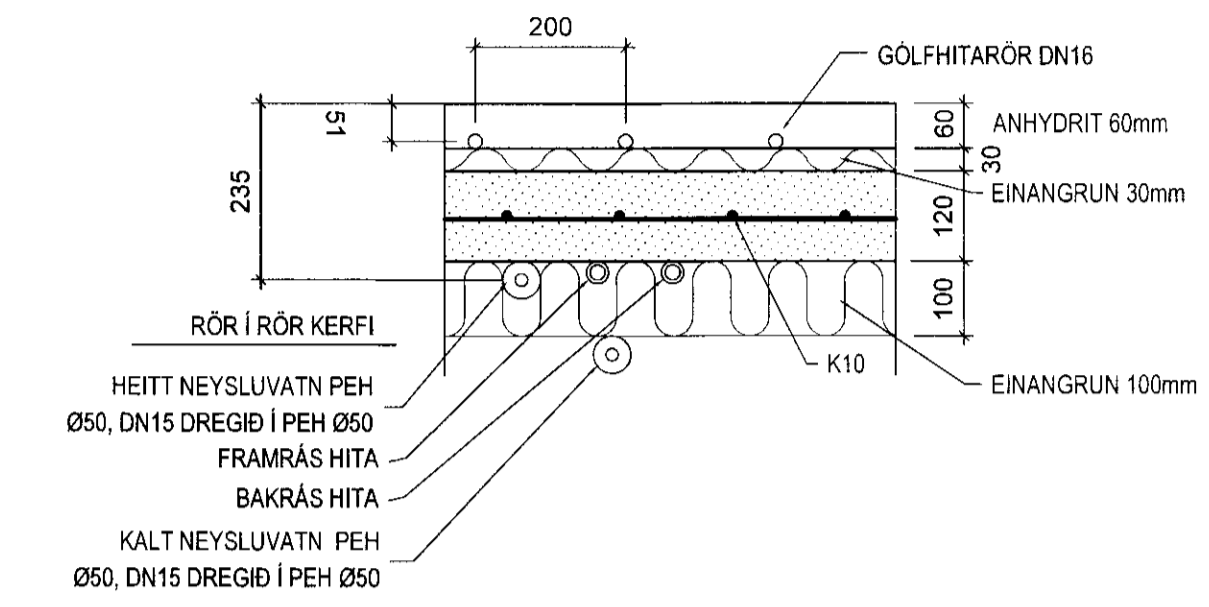
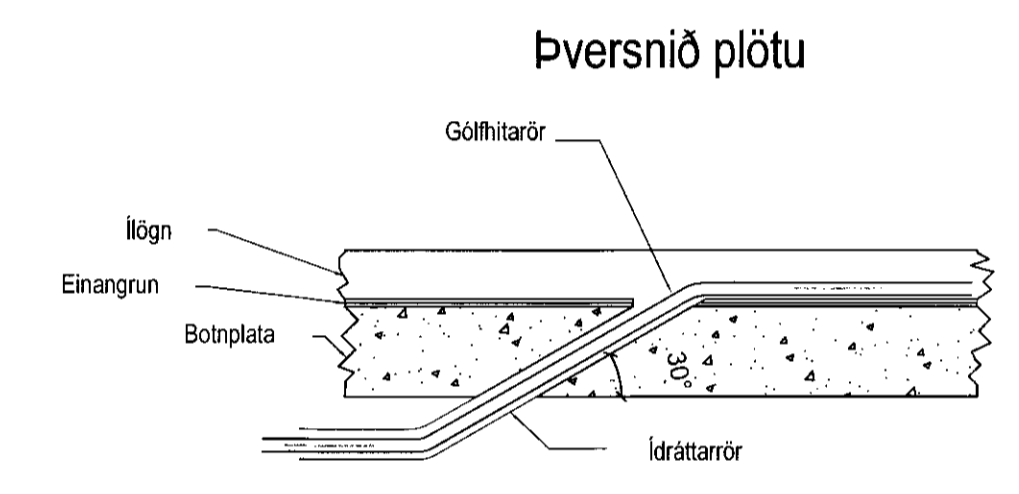
HÁMARKSHALLI Á ÍDRÁTTARRÖRI ER 30° MIÐAÐ VIÐ LÁRETTAN FLÖT

### FRÁGANGUR SKOLP OG REGNVATNSLAGNA, MKV. 1:20
