Eldhús og veitingasalur á aðkomuhæð

Verkefni
ION Hótel
Nesjavöllum við Þingvallavatn

Titill / verkhúti
Grunnmynd 2. hæð - eldhús

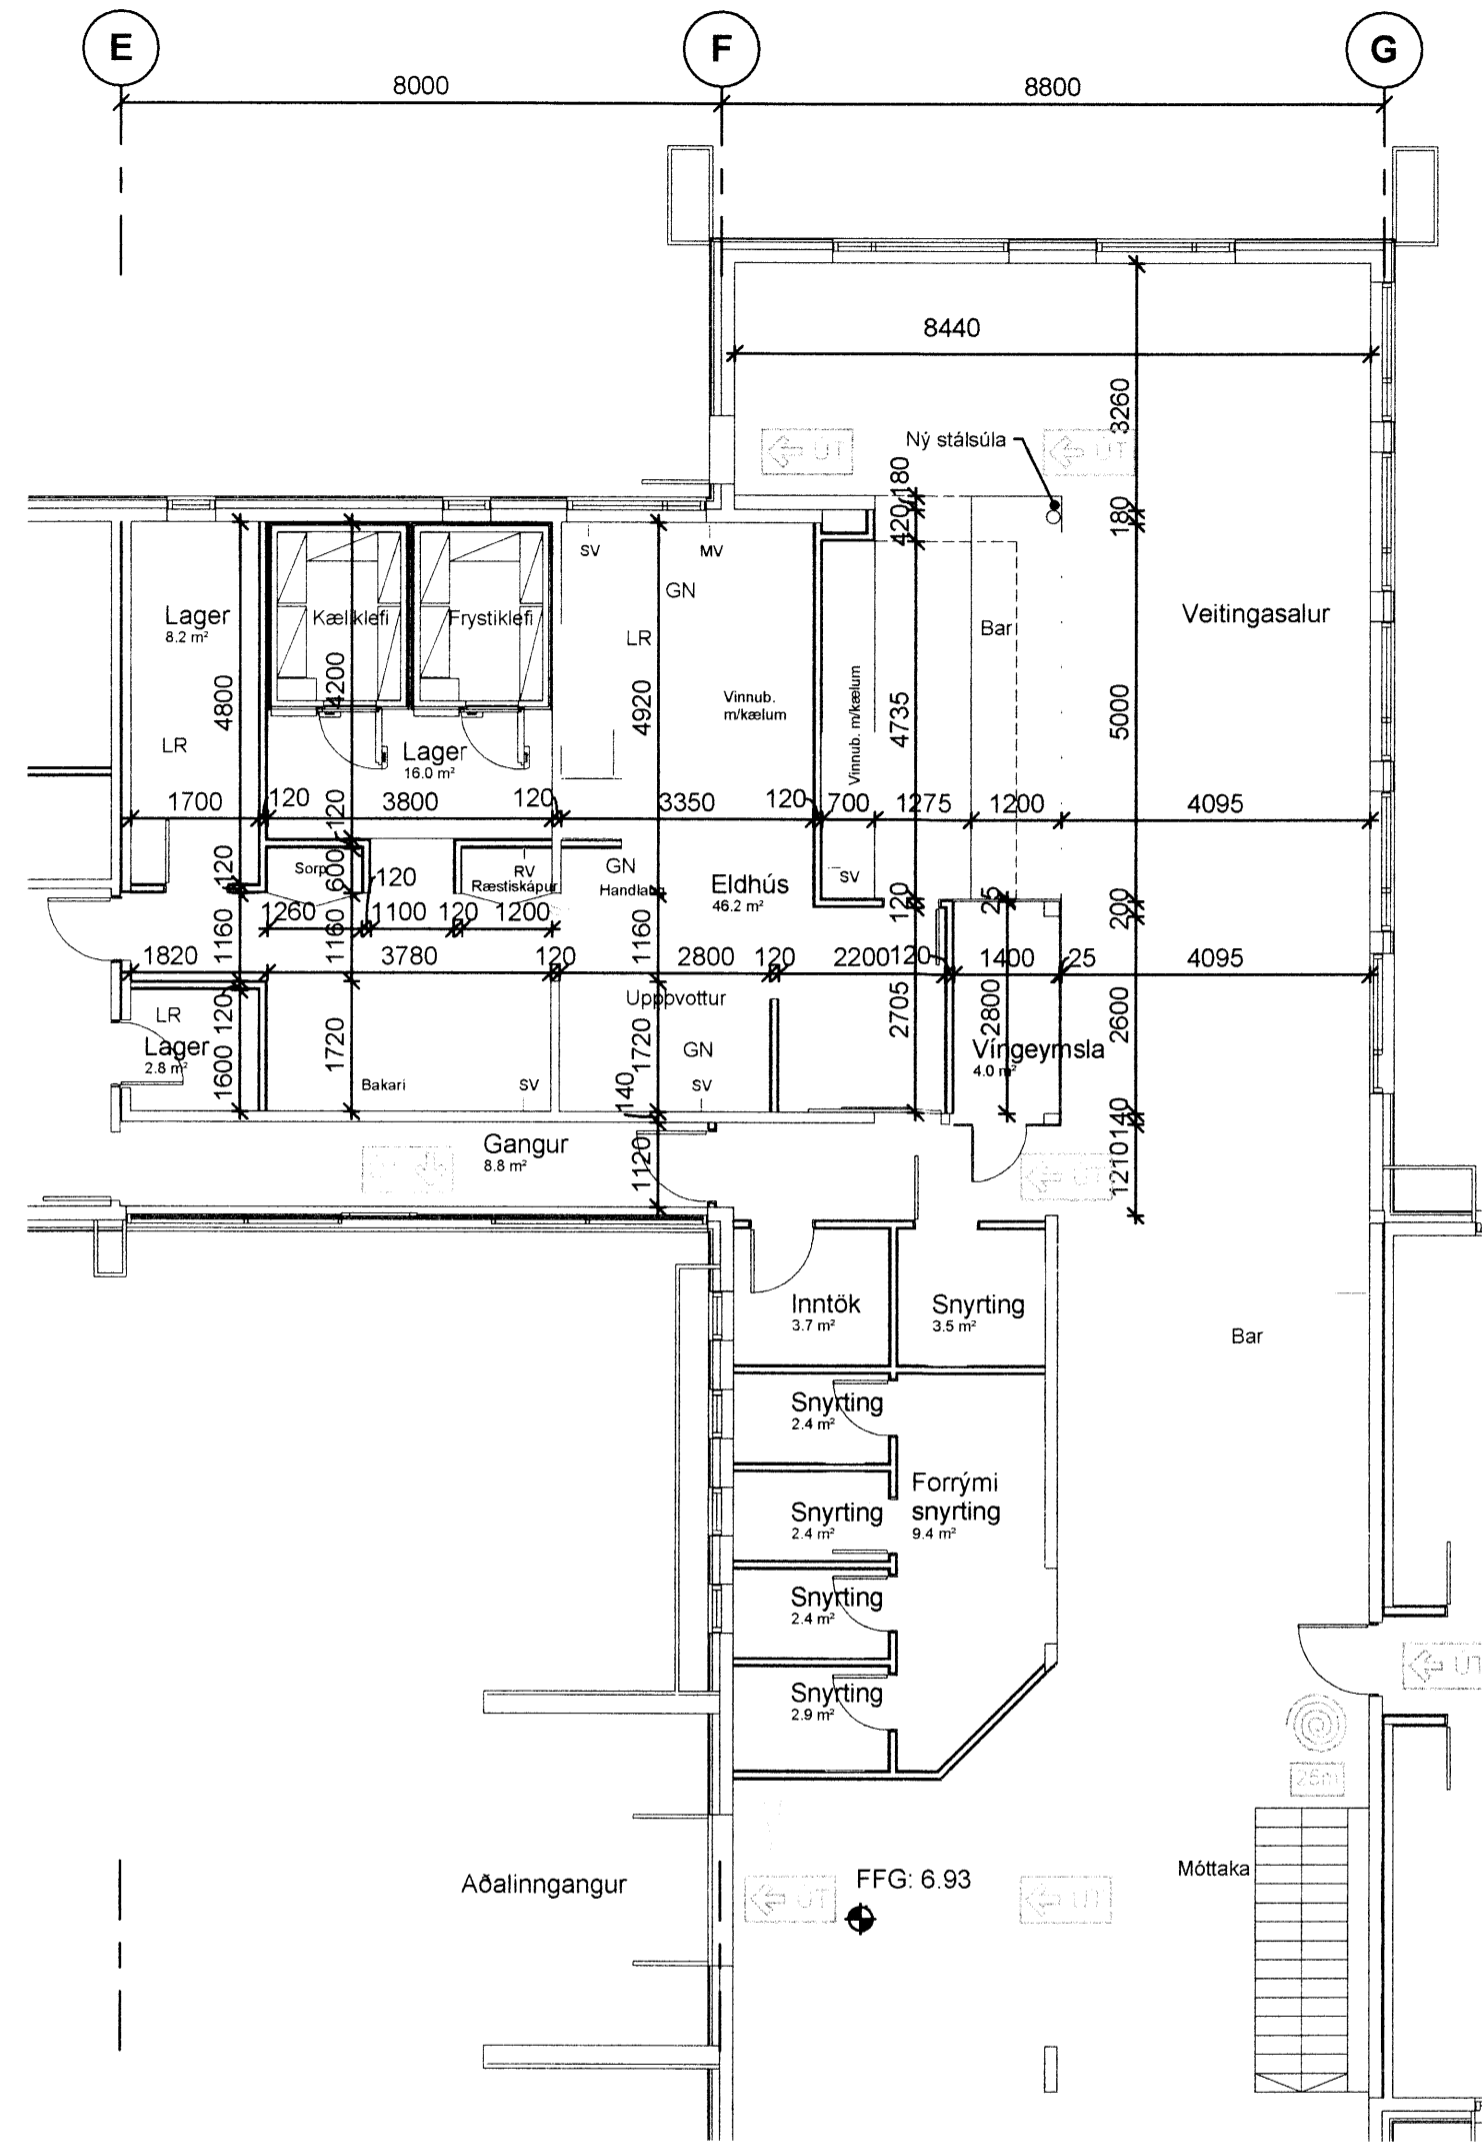
2 Grunnmynd eldhús 2. hæð - breyting
1 : 100

Veitingastaðurinn er á aðkomuhæð í norðaustur hluta byggingarinnar. Kæli- og frystiklefi og lager eru óbreytt. Vinnuáætlaða kökka er einnig óbreytt, nema að því leyti að fyrirkomulag innréttinga er breytt og að opnu vinnusvæði er bætt við í stað hluta matsalar áður (setbekkur og borð áður). Matur verður framreiddur á breitt barborð sem hægt verður að sitja við. Hluti veggjar verður rifinn á opnu vinnusvæði og stálsúlu komið fyrir. Einnig verður komið fyrir vingeymslu á milli matsalar og vinnuástöðu.
