**A 30.01**  
**Dalabyggð 22 úr landi Reykjadal, Hrunamannahreppur, 845 Flúðir**  
Fastanúmer: 234-3110  
Staðgreinir: 8710-1-66100220  
Landnúmer: 190532  
verknúmer: 120  
teikning: Deili  
dags.: 28. apríl 2015  
m.kv.: 1:5  
teiknað: HHH  
breyting:  
dags.:  
skýring:

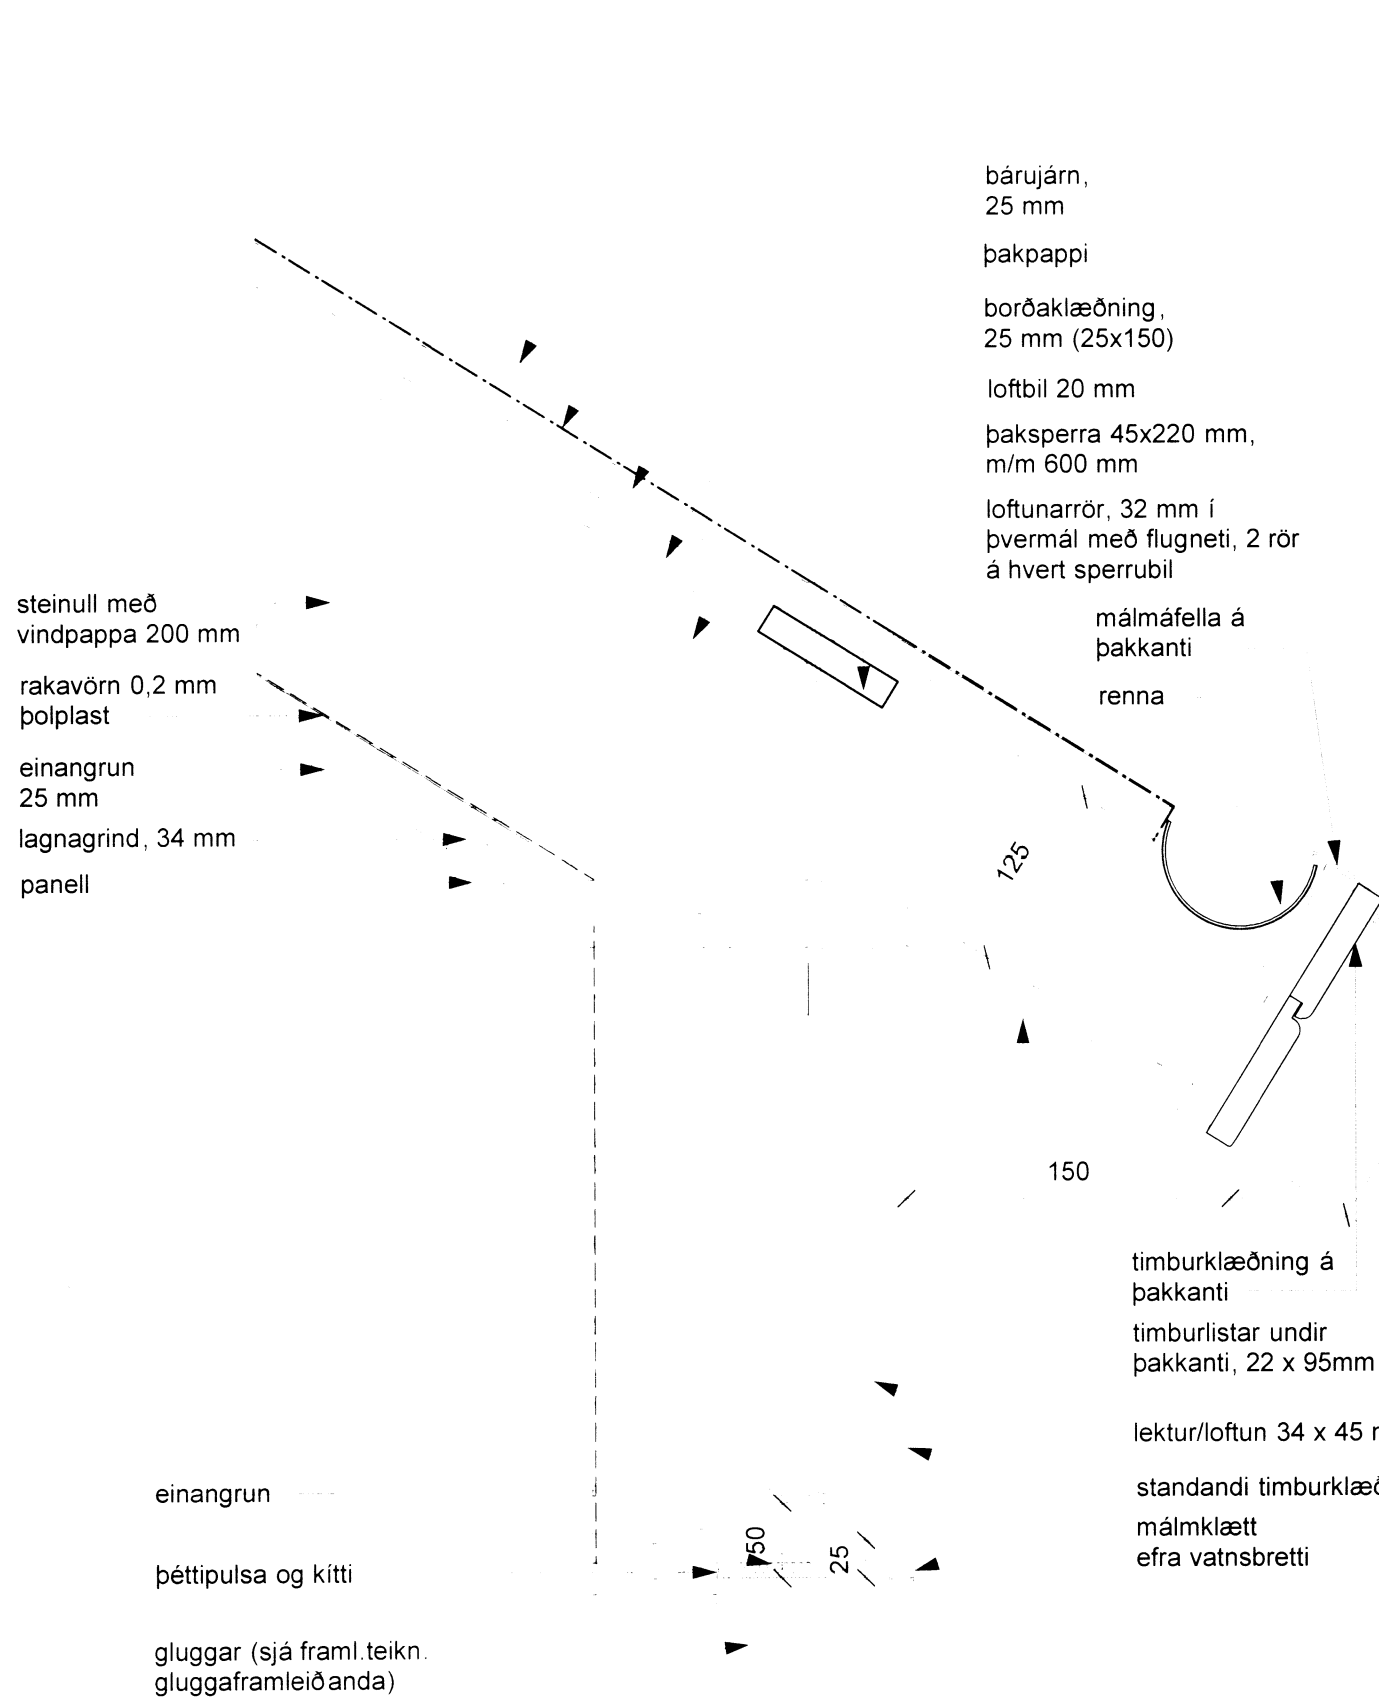
**A** LÓÐRÉTT DEILI, efri gluggakarmur og þak  
mkv. 1:5

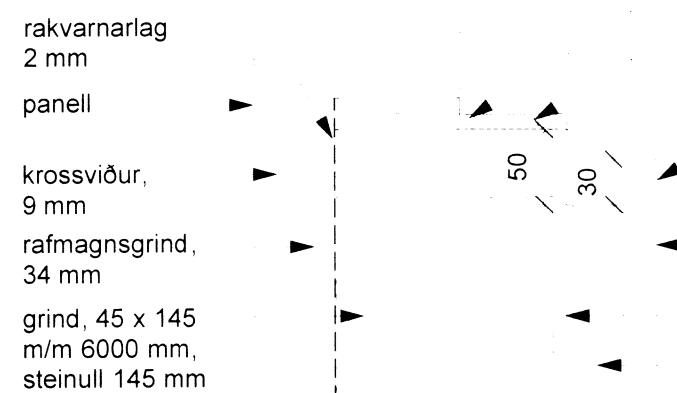
**B** LÓÐRÉTT DEILI, neðri gluggakarmur  
mkv. 1:5

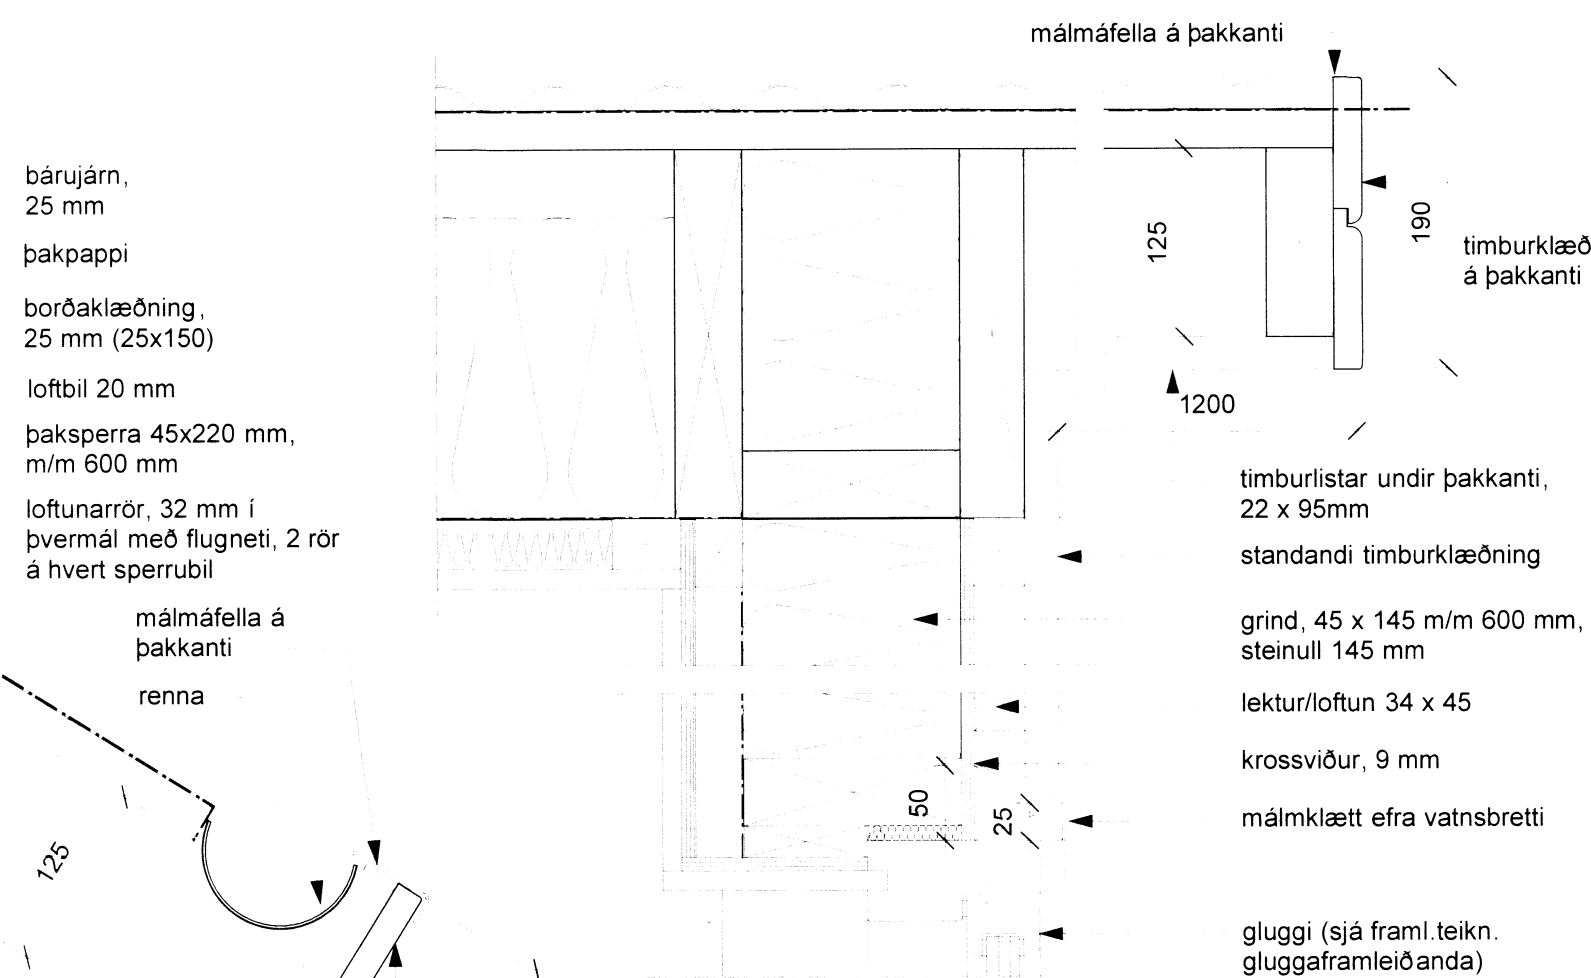
**C** LÓÐRÉTT DEILI, þakkantur í suðri við verönd  
mkv. 1:5

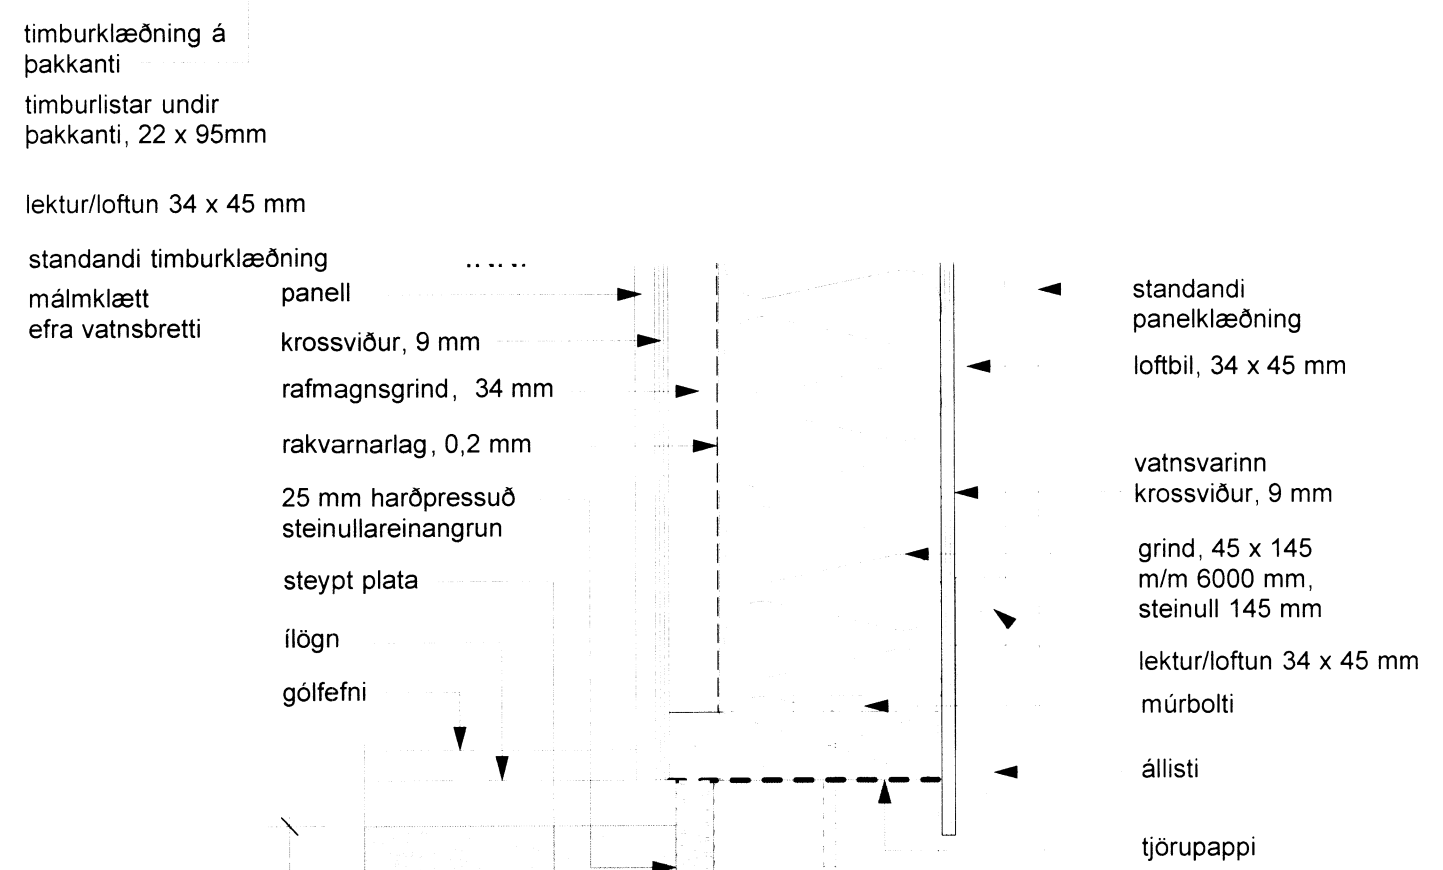
**D** LÓÐRÉTT DEILI, steyp tólfpl. við sökkul  
mkv. 1:5

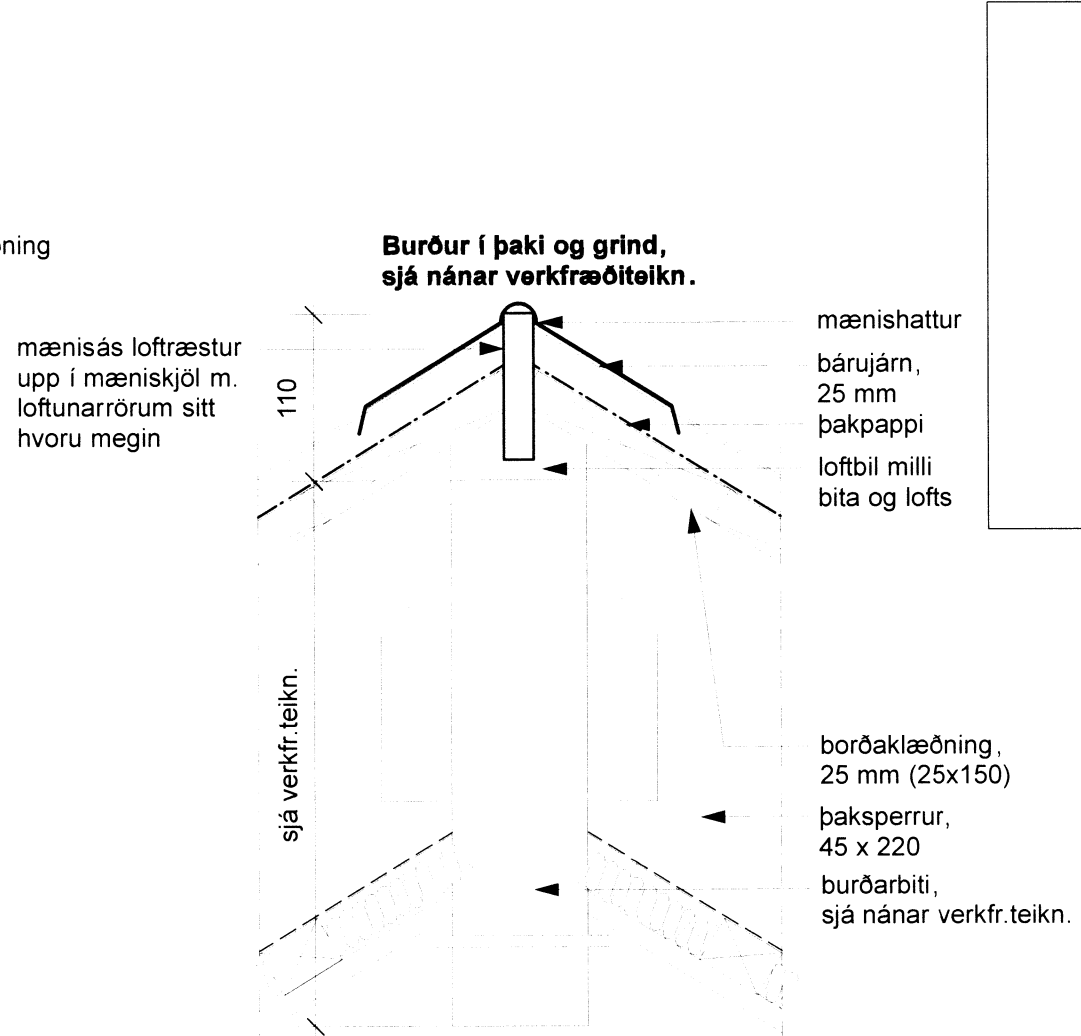
**E** LÓÐRÉTT DEILI, þakmænir  
mkv. 1:5

**ATH.;**  
Huga skal sérstaklega vel að loftun í þaki og skal mænísás loftræstur upp í mænískjöli m. loftunarrörum sitt hvoru megin.

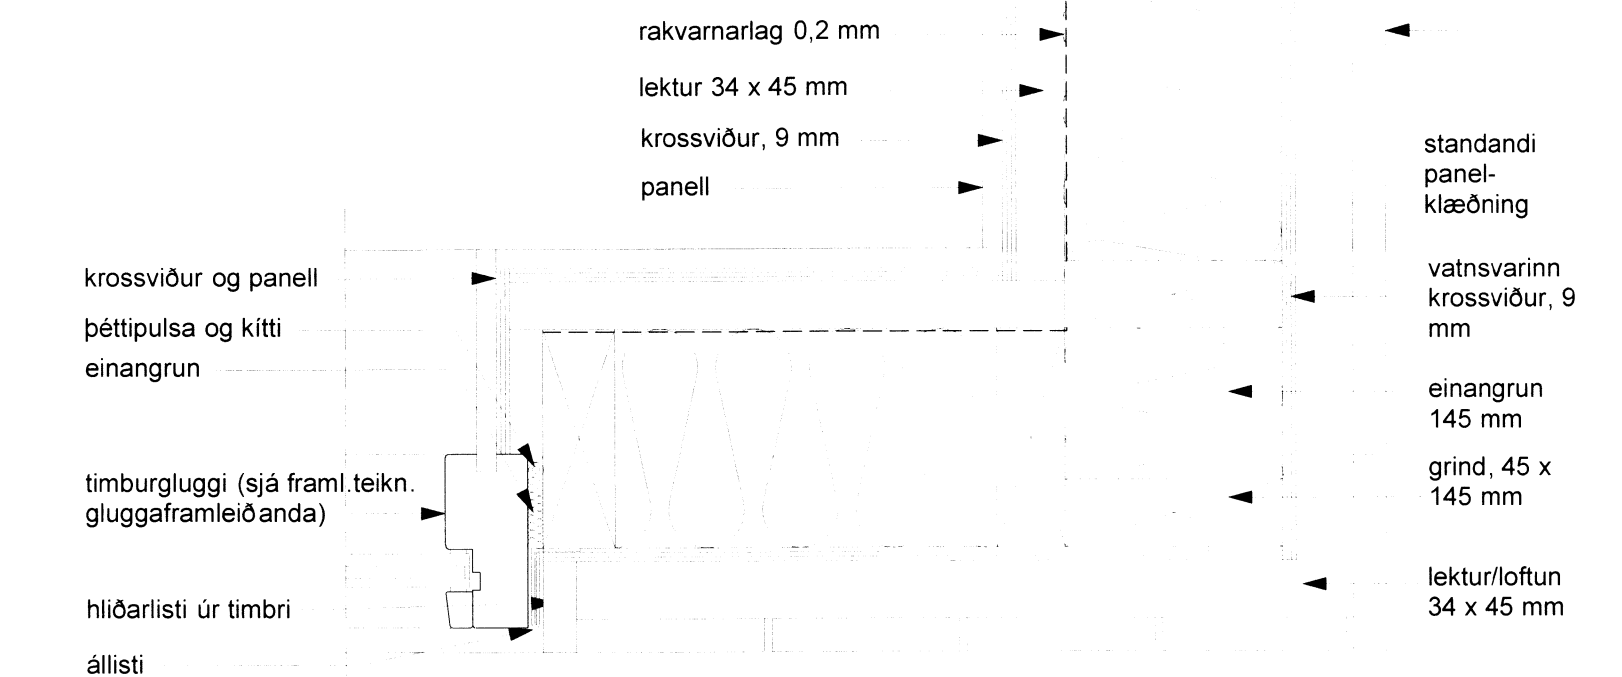
**F** LÁRÉTT DEILI, við horn og glugga

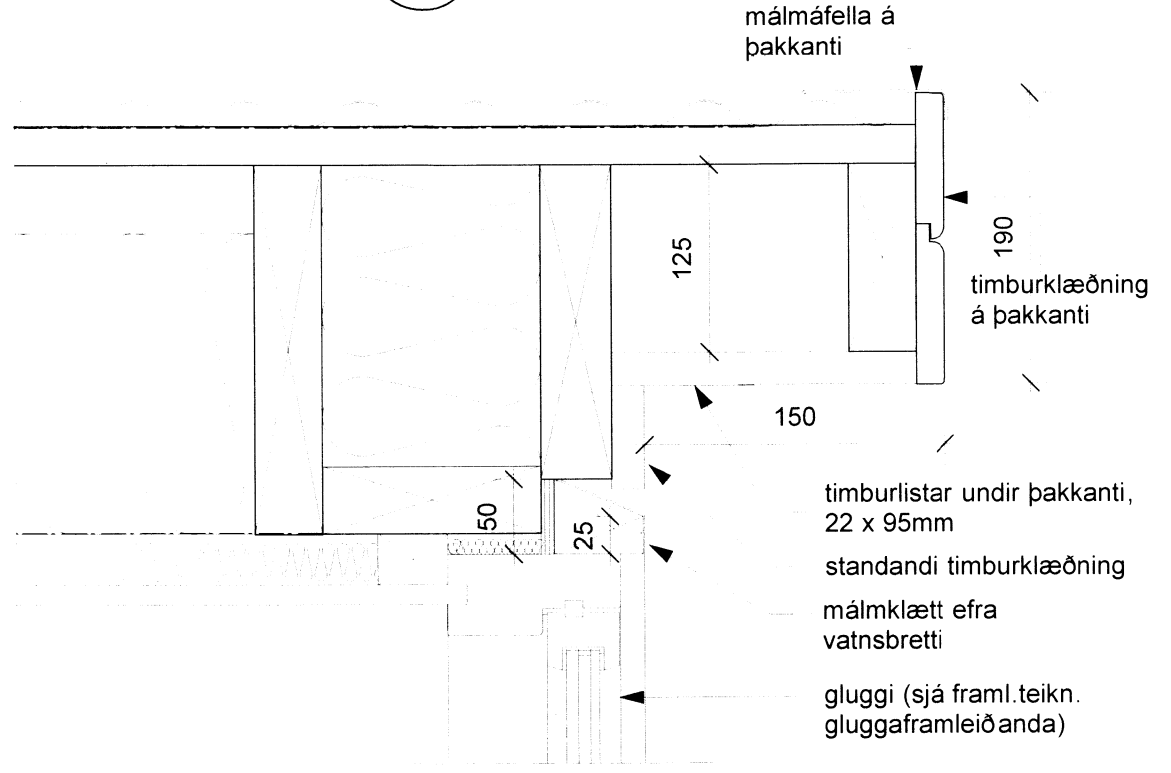
**G** LÓÐRÉTT DEILI, þakkantur í norðri við glugga  
mkv. 1:5
