Neysluvatnslagnir, grunnmynd 1:50

Breytingar	
HÚSEY Teikni- og verkfræðijónusta SELFOSSI	
Vinnustofa:	Stóru-Sandvík 4, 801 Selfoss. Sími 482-1738 / 898-9199 Netfang: samsh@simnet.is
Áh m og rethafi:	Samuel Smári Hreggviðsson, byggingateknifræðingur, M.T.F.I. Kt.: 200752-4659
Viðfangsefni:	HÆLL 1, Skeiða- og Gnúpverjahreppi
Verkið:	NEYSLUVATNSLAGNIR
Mælikvarði:	Teiknað/Reiknað 1:50 ssh
Dagsetning:	Stóru-Sandvík 4, í janúar 2016
Samþykkt:	14.01.2016 <i>Samir Smári</i>
Verknúmer:	15-718
Teikn.númer:	2-13

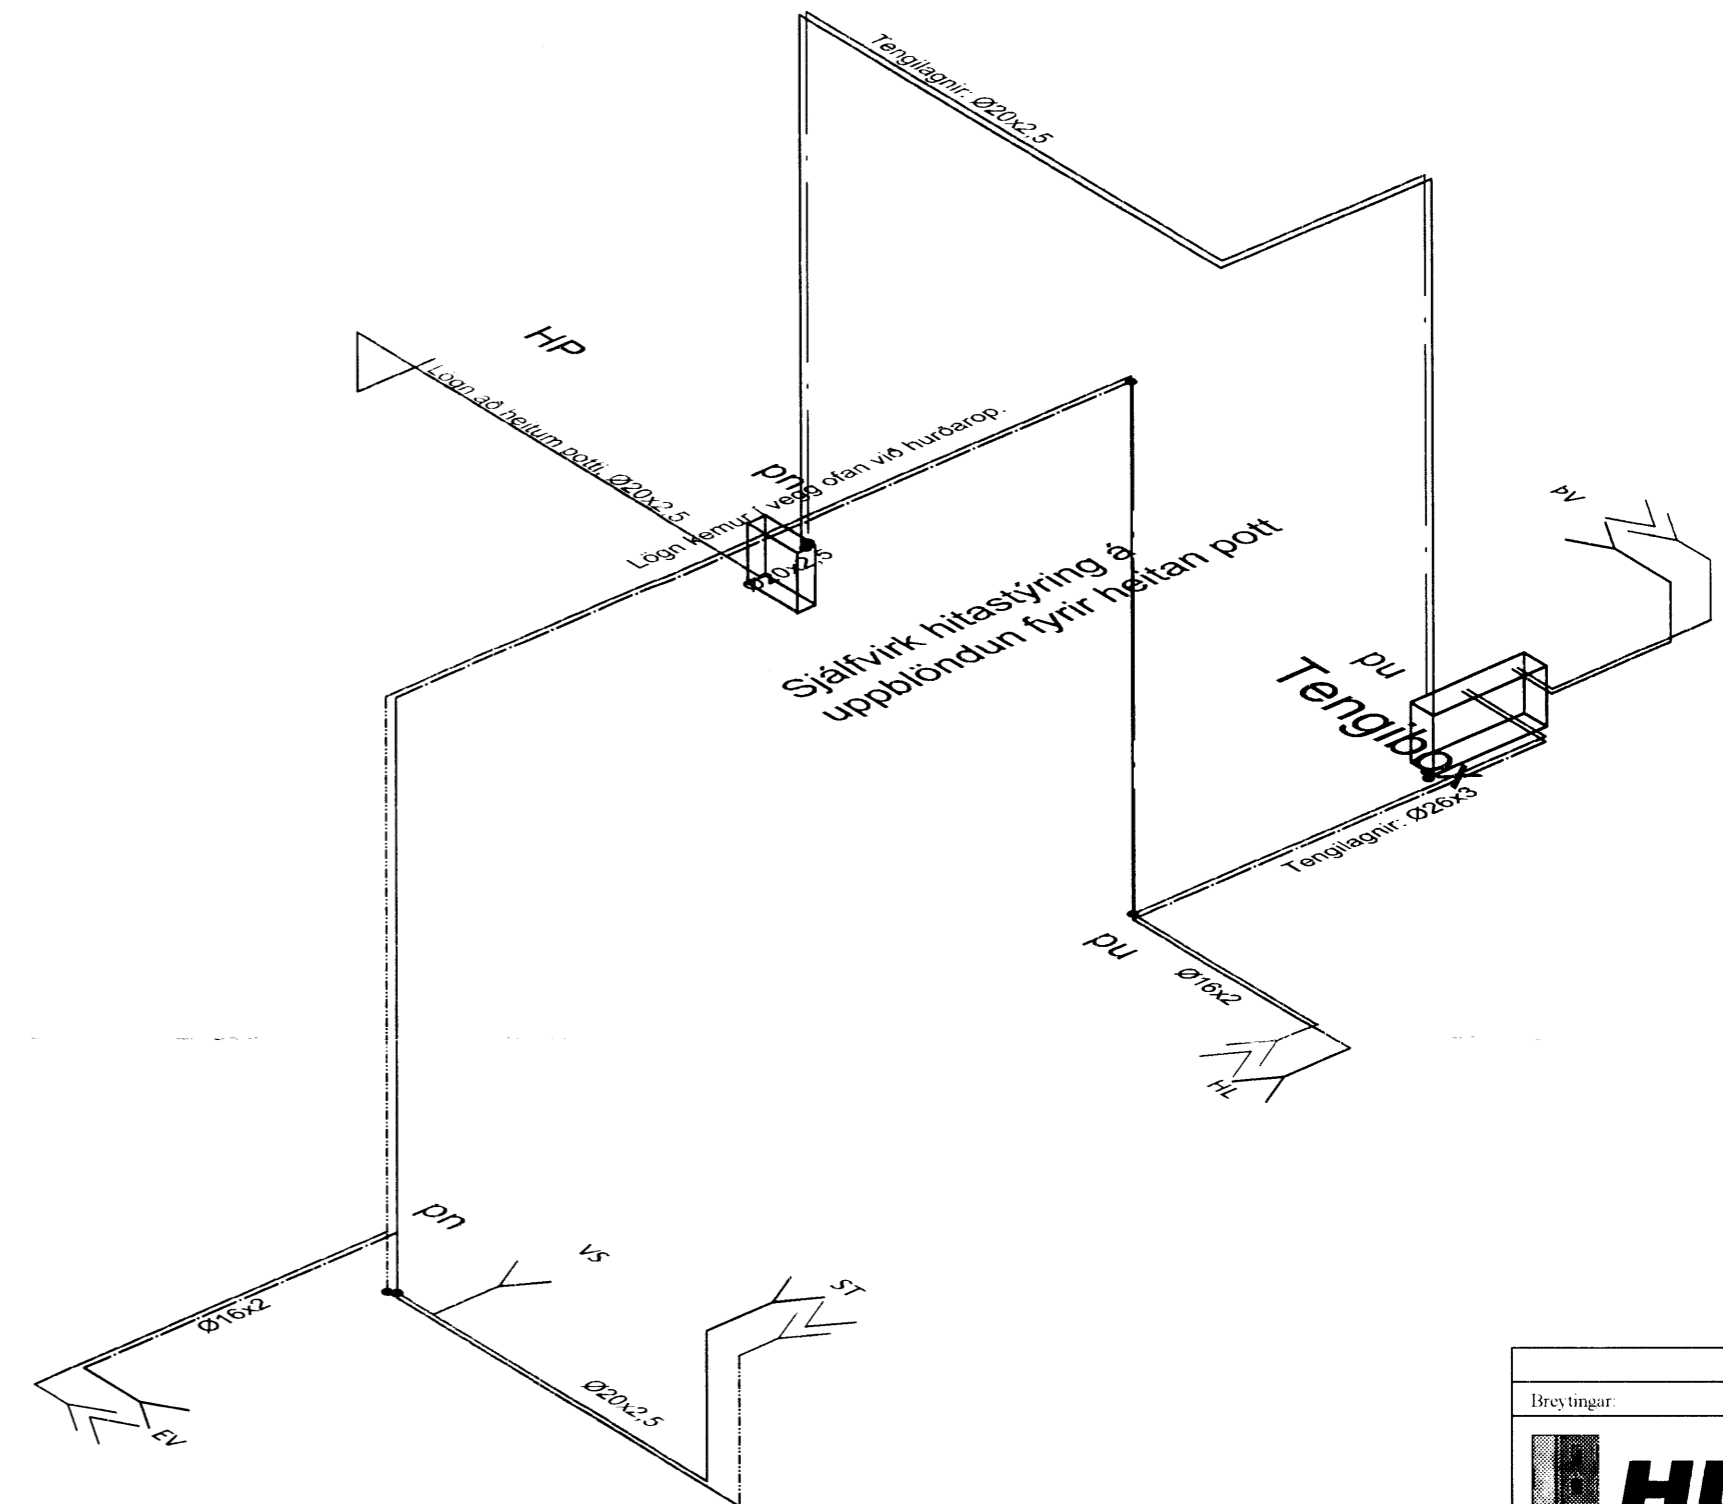
Neysluvatnslagnir, þrívídd
