TEIKNINGAR  
 09-630  
 2-06

Breytingar:	
<b>HÚSEY</b> <small>Teikni- og verkfræðipjónusta. SELFOSSI</small>	
Vinnustofa:	Stóru-Sandvík 4, 801 Selfoss. Sími 482-1738 / 898-9199 Netfang: husey@internet.is
Áb. m. og réttindi:	Samúel Smári Hreggviðsson, byggingateknifræðingur, M.T.F.I. Kt.: 200752-4659
Vidfangsefni:	STANGARLÆKUR 2, Grímsnes- og Grafningshreppur
Verkiheiti:	STÁLGRINDARHÚS, Hesthús, Útveggjagrindur og snið
Mælikvæði:	1: 50, 1:20 og 1:10
Teiknað/Reiknað:	ssh
Dagsetning:	Stóru-Sandvík 4, í júlí 2009
Samþykkt:	<i>[Signature]</i>
Verknúmer:	<b>09-630</b>
Teikn.nr.:	<b>2-06</b>

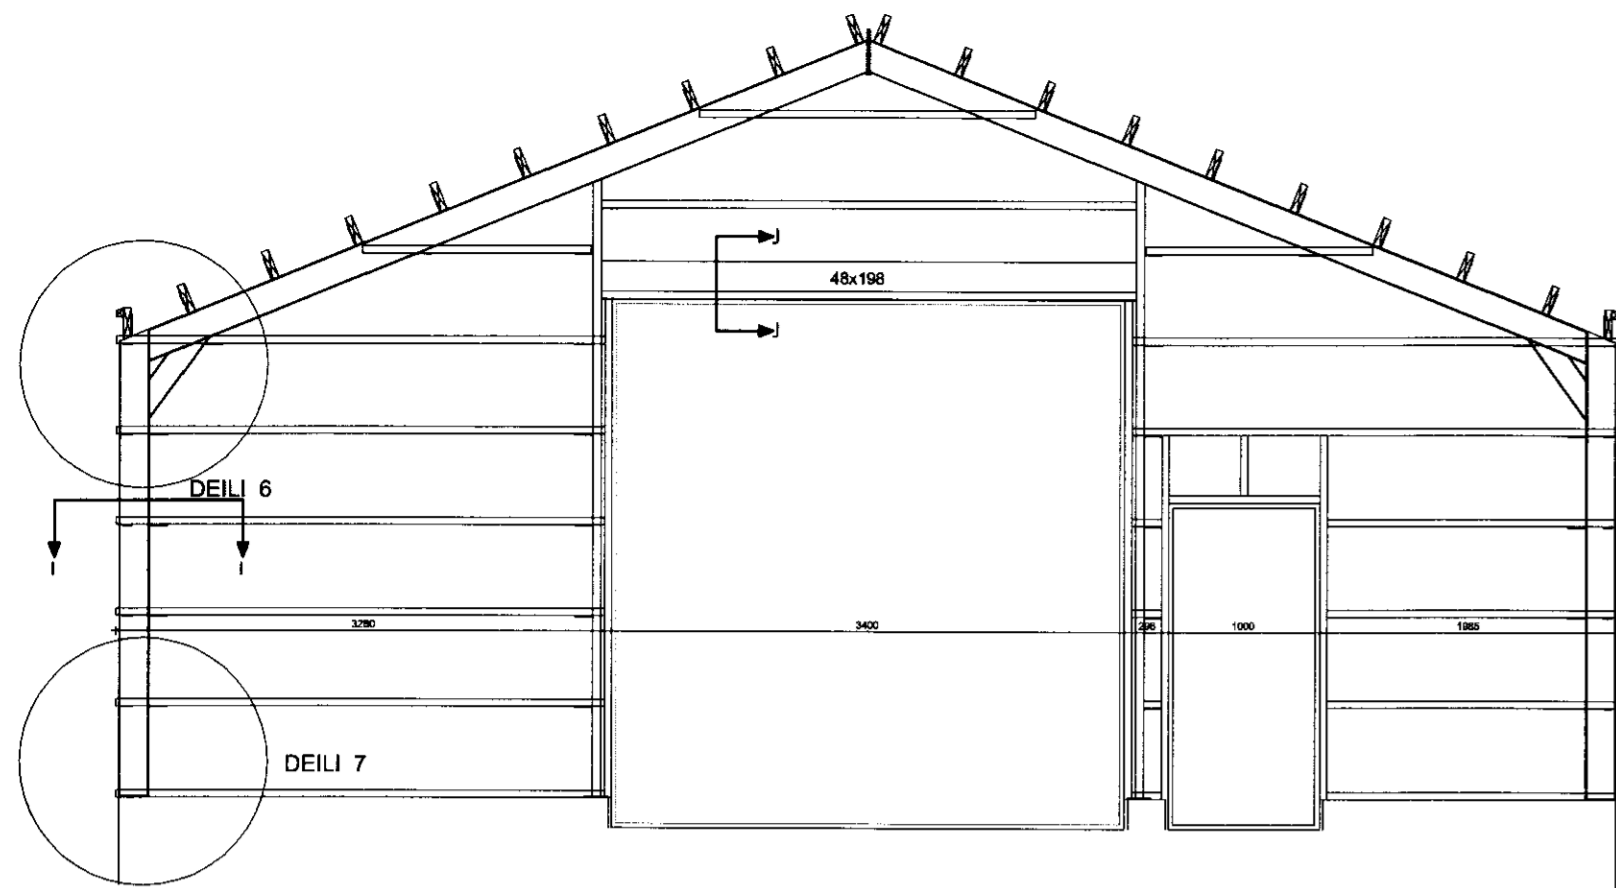
SNID F - F, ásýnd á gaffli.
