VHÁ
SUMARHÚS HESTI 32
GRÍMSNES & GRAFNINGSHREPPI

LAGNIR
LAGNIR Í JÖRD
SKÝRINGARTEXTI

Mkv. 1:50 Teikn. nr. 3-0.1 Verk nr. 1098

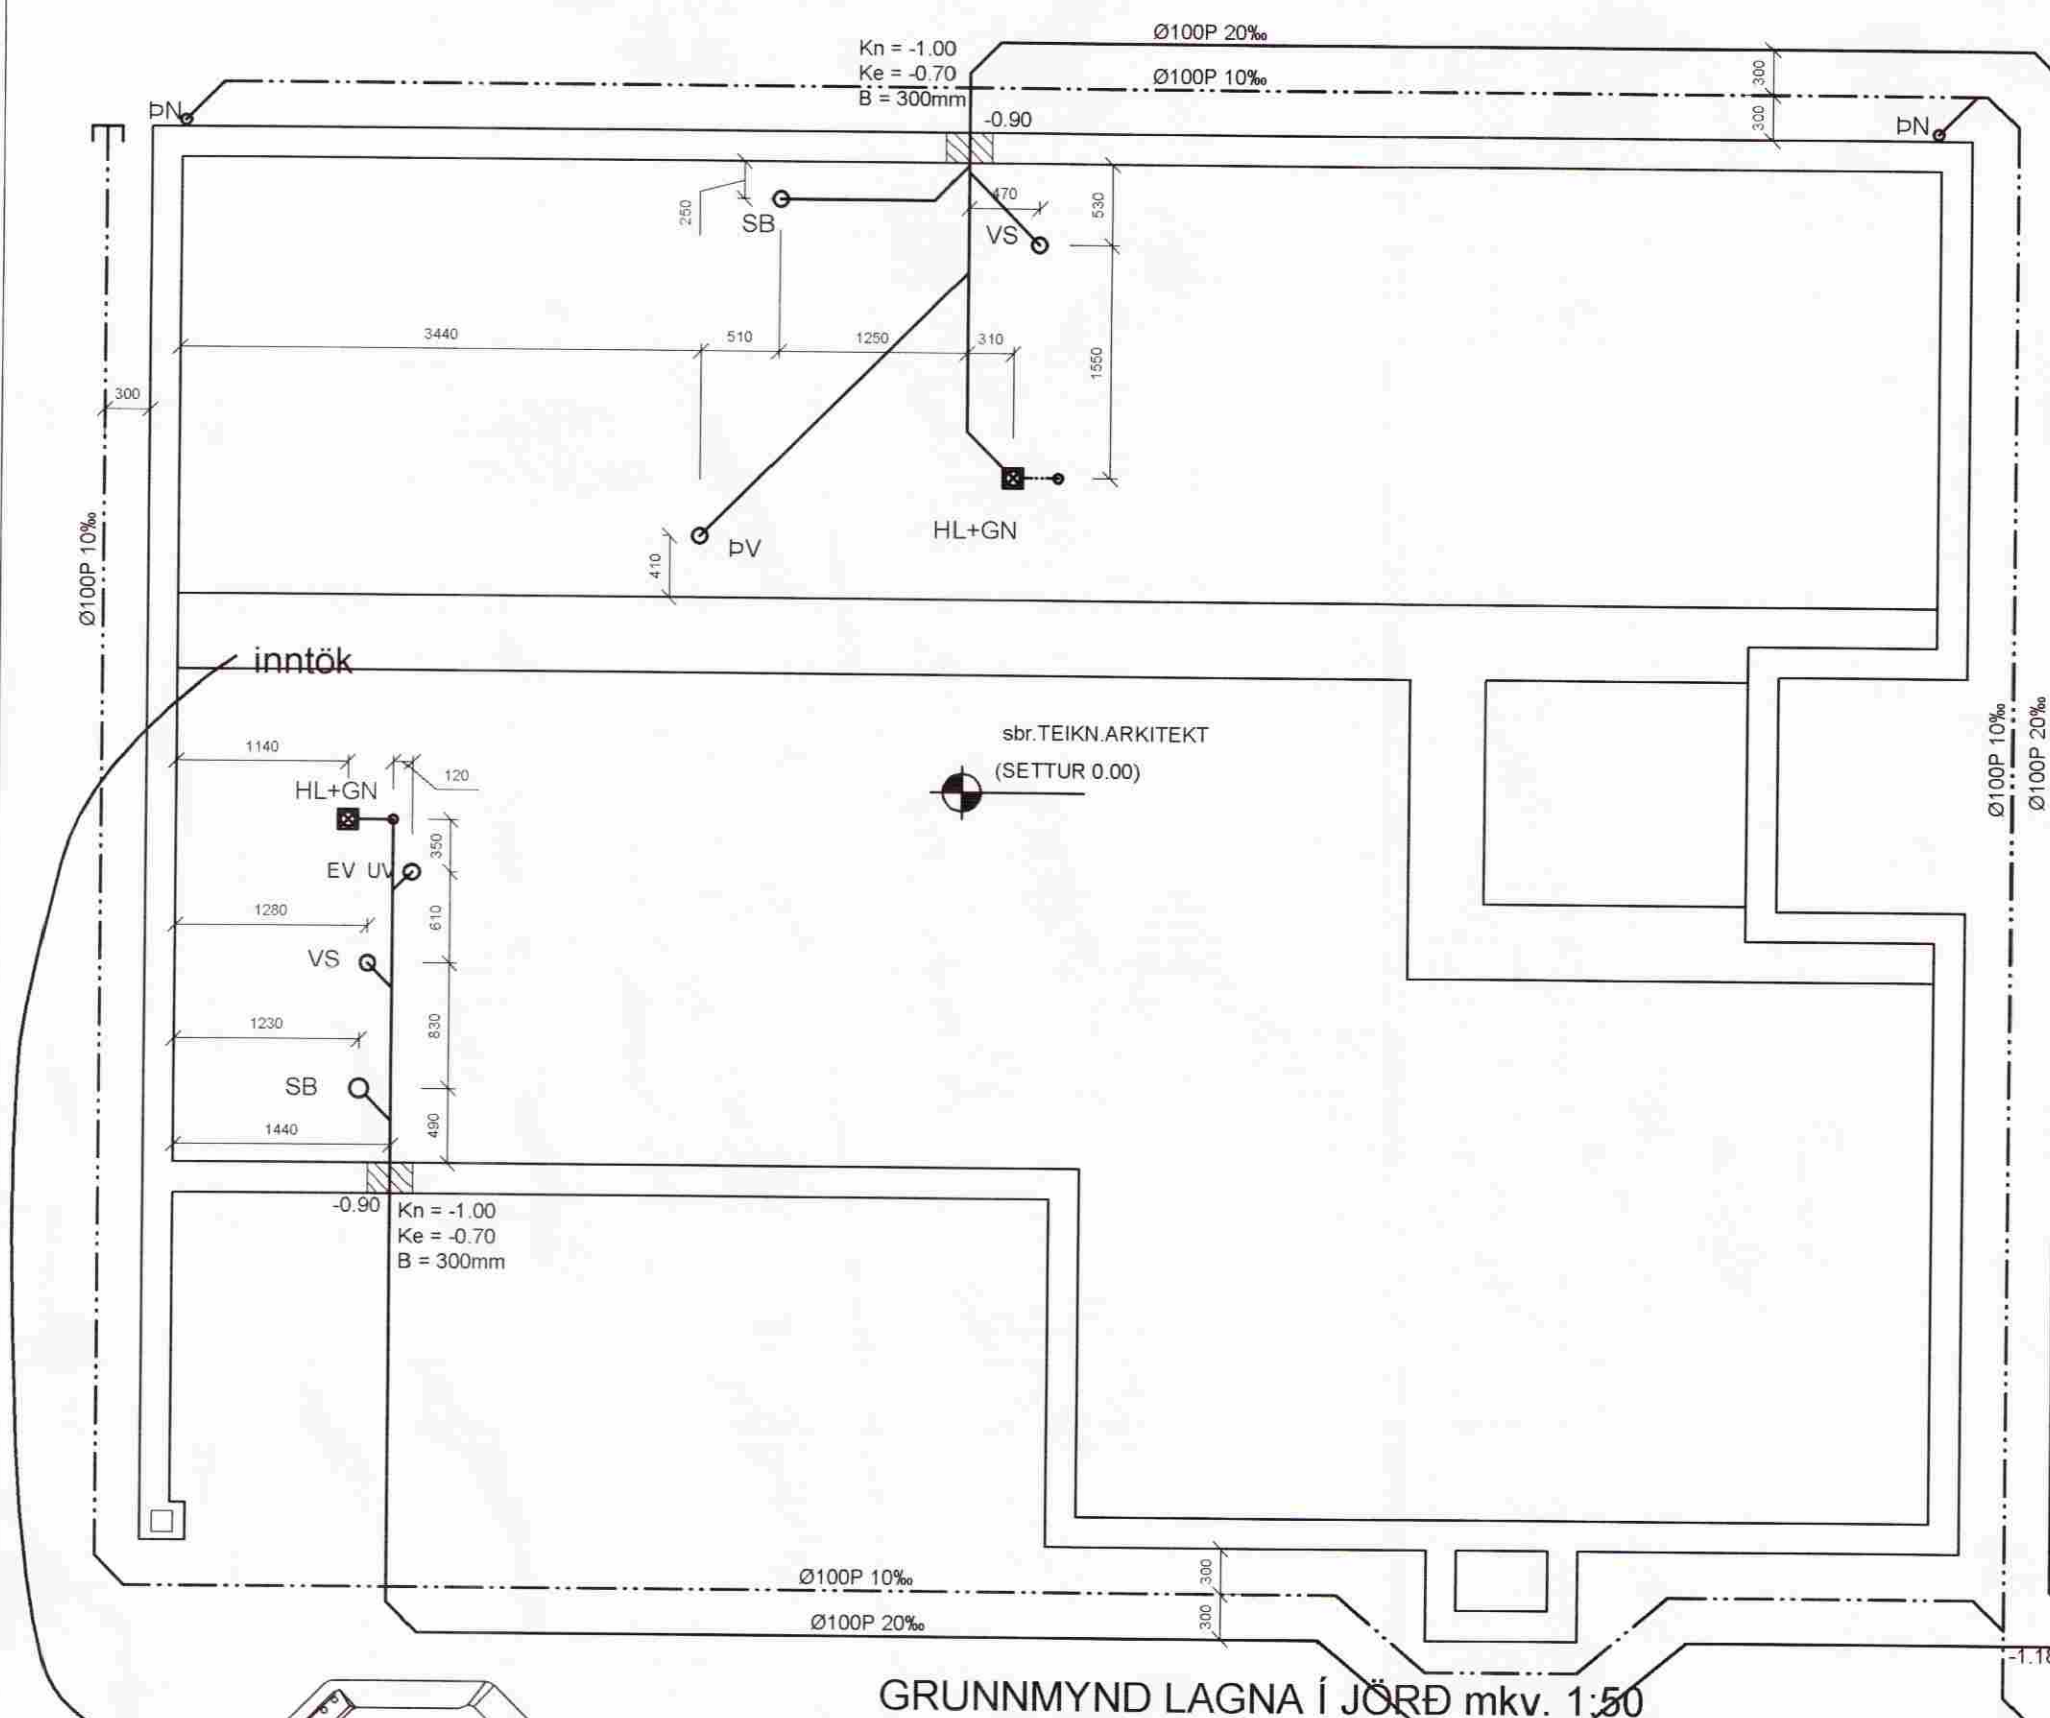
GRUNNMYND LAGNA Í JÖRD mkv. 1:50

UNDIR DRENLAGNIR SKAL JARÐVEGUR VERA VEL
ÞÉTTUR OG PÍPUR SKULU SITJA Í SANDI UPP AÐ
MIÐJUM HLIÐUM. ÞAR FYRIR OFAN KOMI DRENMÖL
NR. 1 OG ÞAR OFAN Á DRENDÚKUR OG SÍÐAN VEL
DRENERANDI GRÚS. HALLI Á SKOLPI OG REGNVATNI
AÐ BÆJARKERFI ATHUGIST NÁNAR Á STAÐNUM.
LÁGMARKS HALLI Á FRÁRENNSLI ER 20‰.
ENDANLEGGUR HALLI Á LOGNUM ÁKVEDIST Á
STAÐNUM.

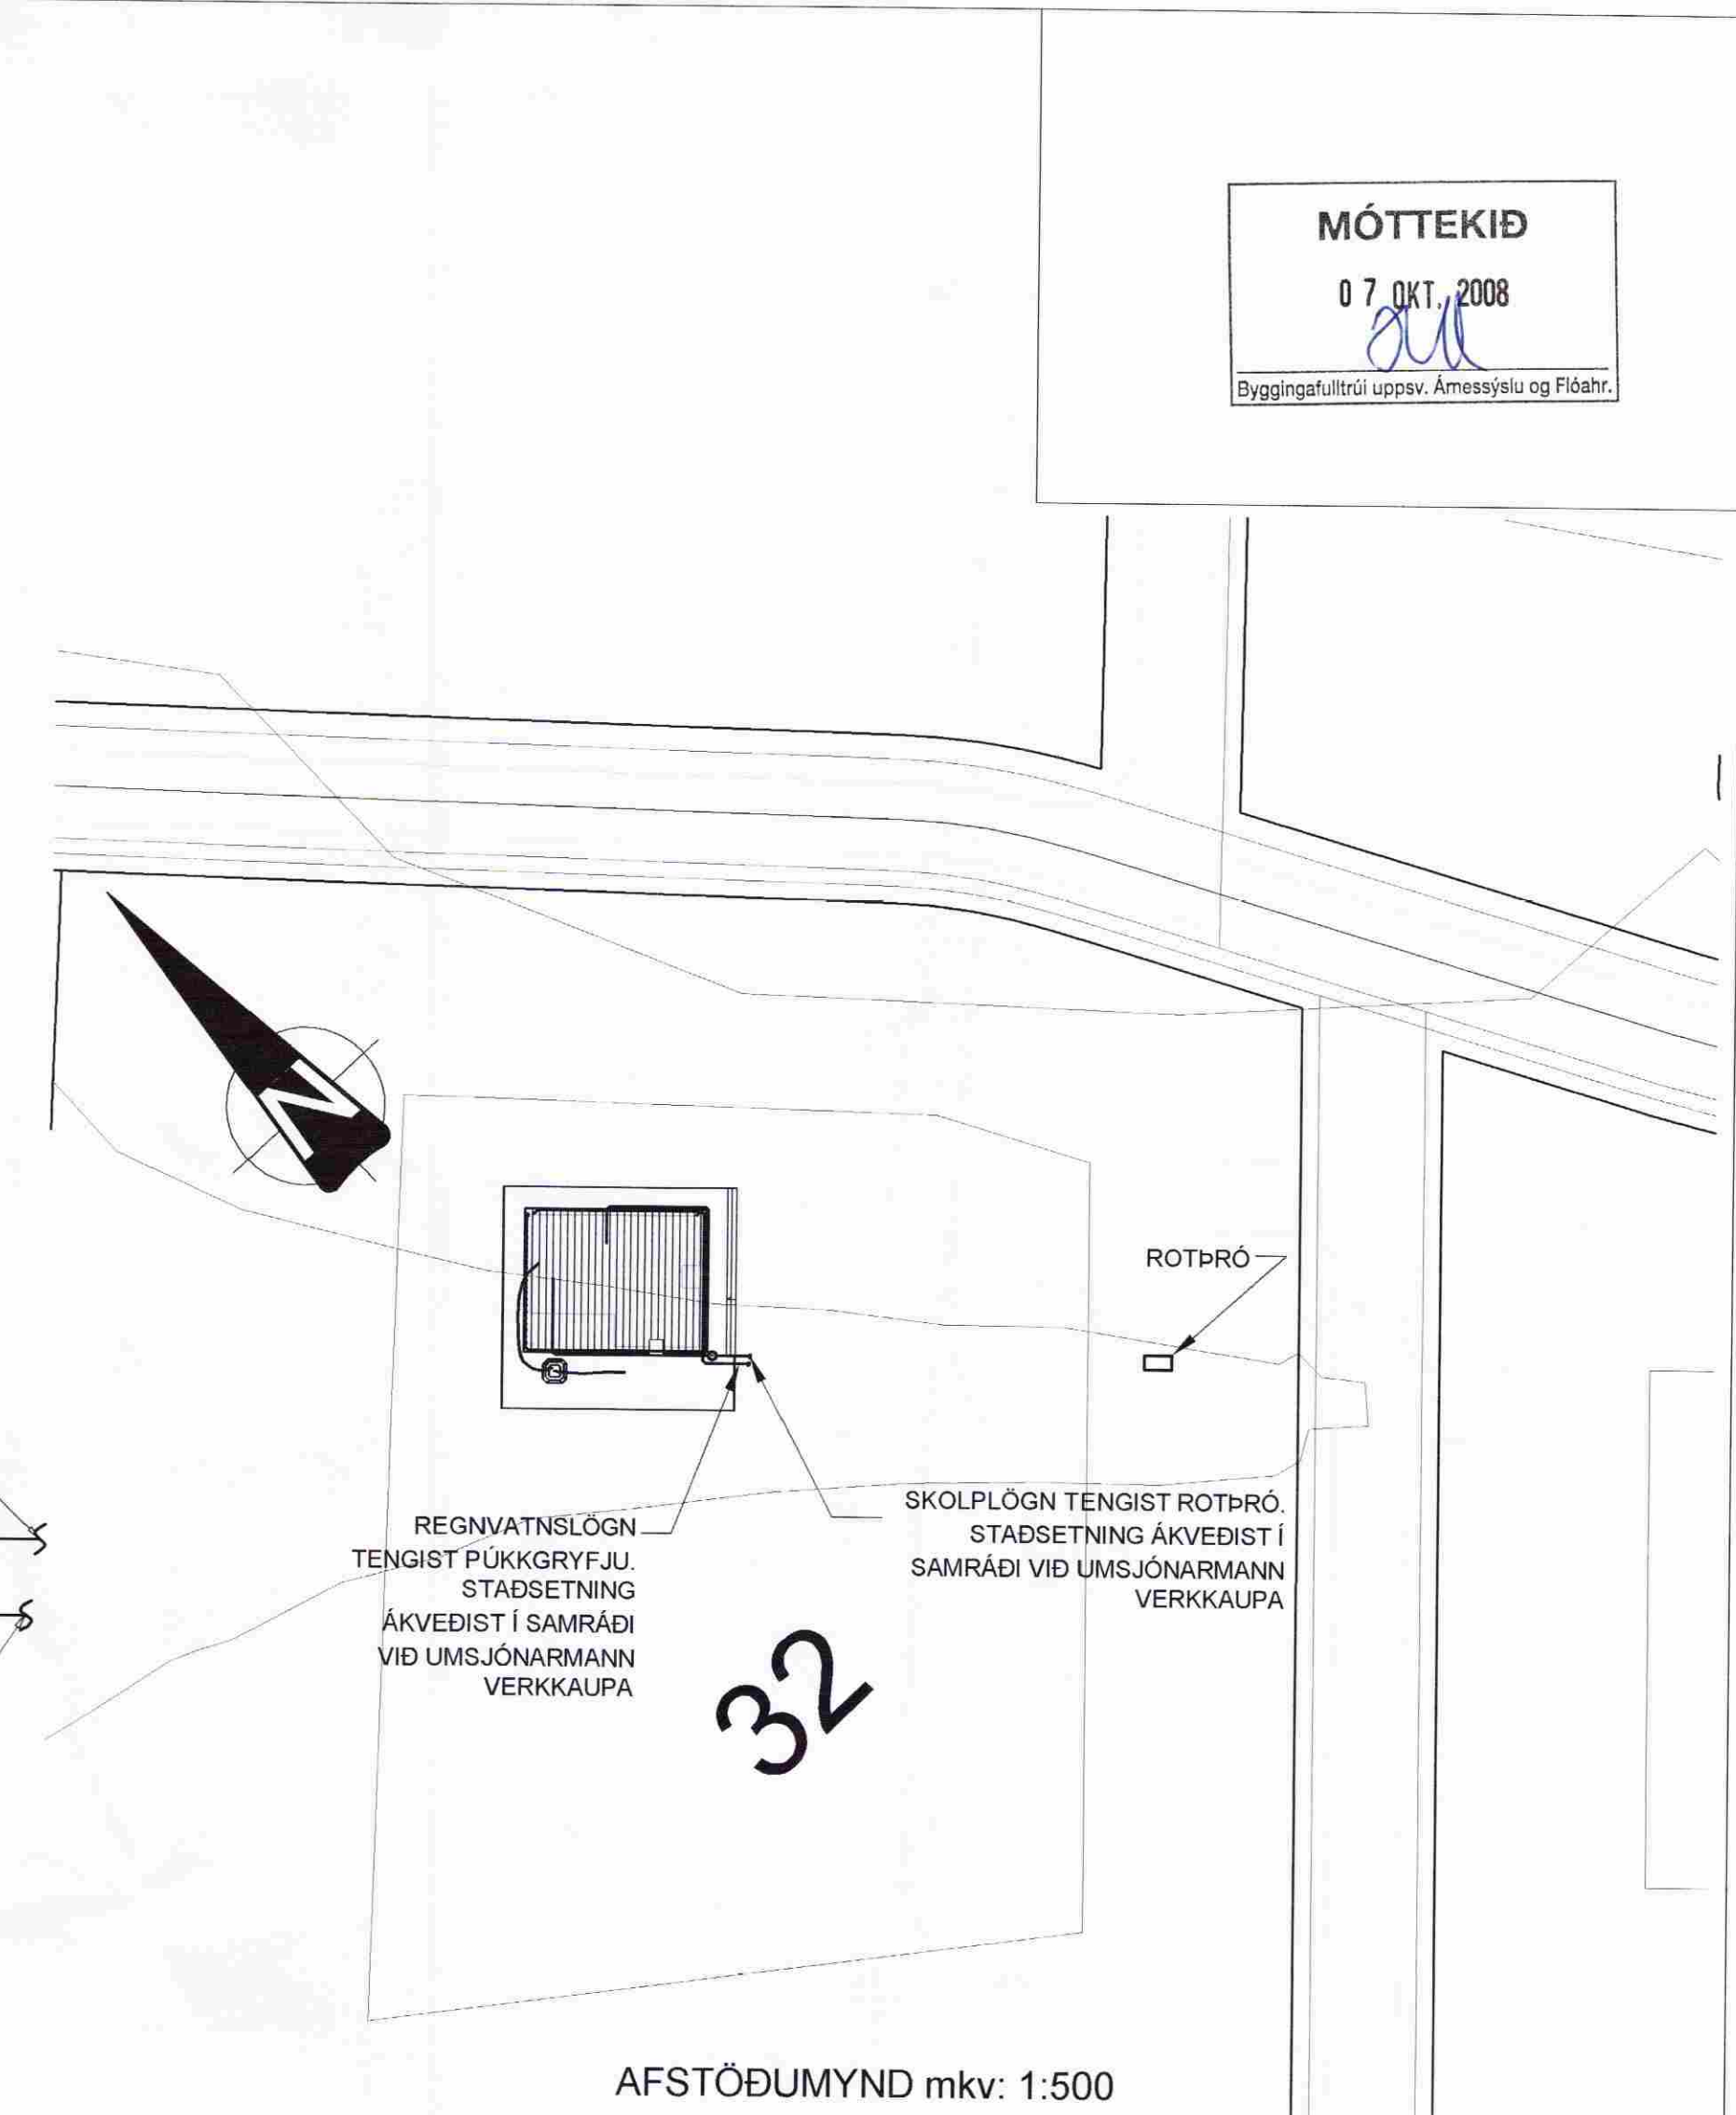
AFSTÖÐUMYND mkv. 1:50

LÖGN AÐ POTTI Ø25
ÍDRÁTTARRÖR Ø50

AFFALL FRÁ HEITUM
POTTI, Ø50PEH
TENGIÐ PÚKKGRYFJU.
STAÐSETNING ÁKV. Í SAMRÁÐI
VIÐ UMSJÓNARMANN
VERKKAUÐA

SKOLPLÖGN TENGIÐ ROTPRÓ.
STAÐSETNING ÁKV. Í
SAMRÁÐI VIÐ UMSJÓNARMANN
VERKKAUÐA

REGNVATNSLÖGN
TENGIÐ PÚKKGRYFJU.
STAÐSETNING
ÁKV. Í SAMRÁÐI
VIÐ UMSJÓNARMANN
VERKKAUÐA
