| HEITI VERKS:<br><b>Gýgjarhólskot 1</b> | | NAFN HÖNNUÐAR<br>Bjarni Ingibergsson<br>byggingatæknifræðingur B.Sc.<br>kt. 030861-2729 - bjarni@limtrevirnet.is | | |
| HEITI TEIKNINGAR<br><b>Bláskógabyggð, vélageymsla<br/> Grunnmynd</b> | | ÁRITUN HÖNNUÐAR<br> | | DAGS. ÁRITUNAR<br>12/10/16 |

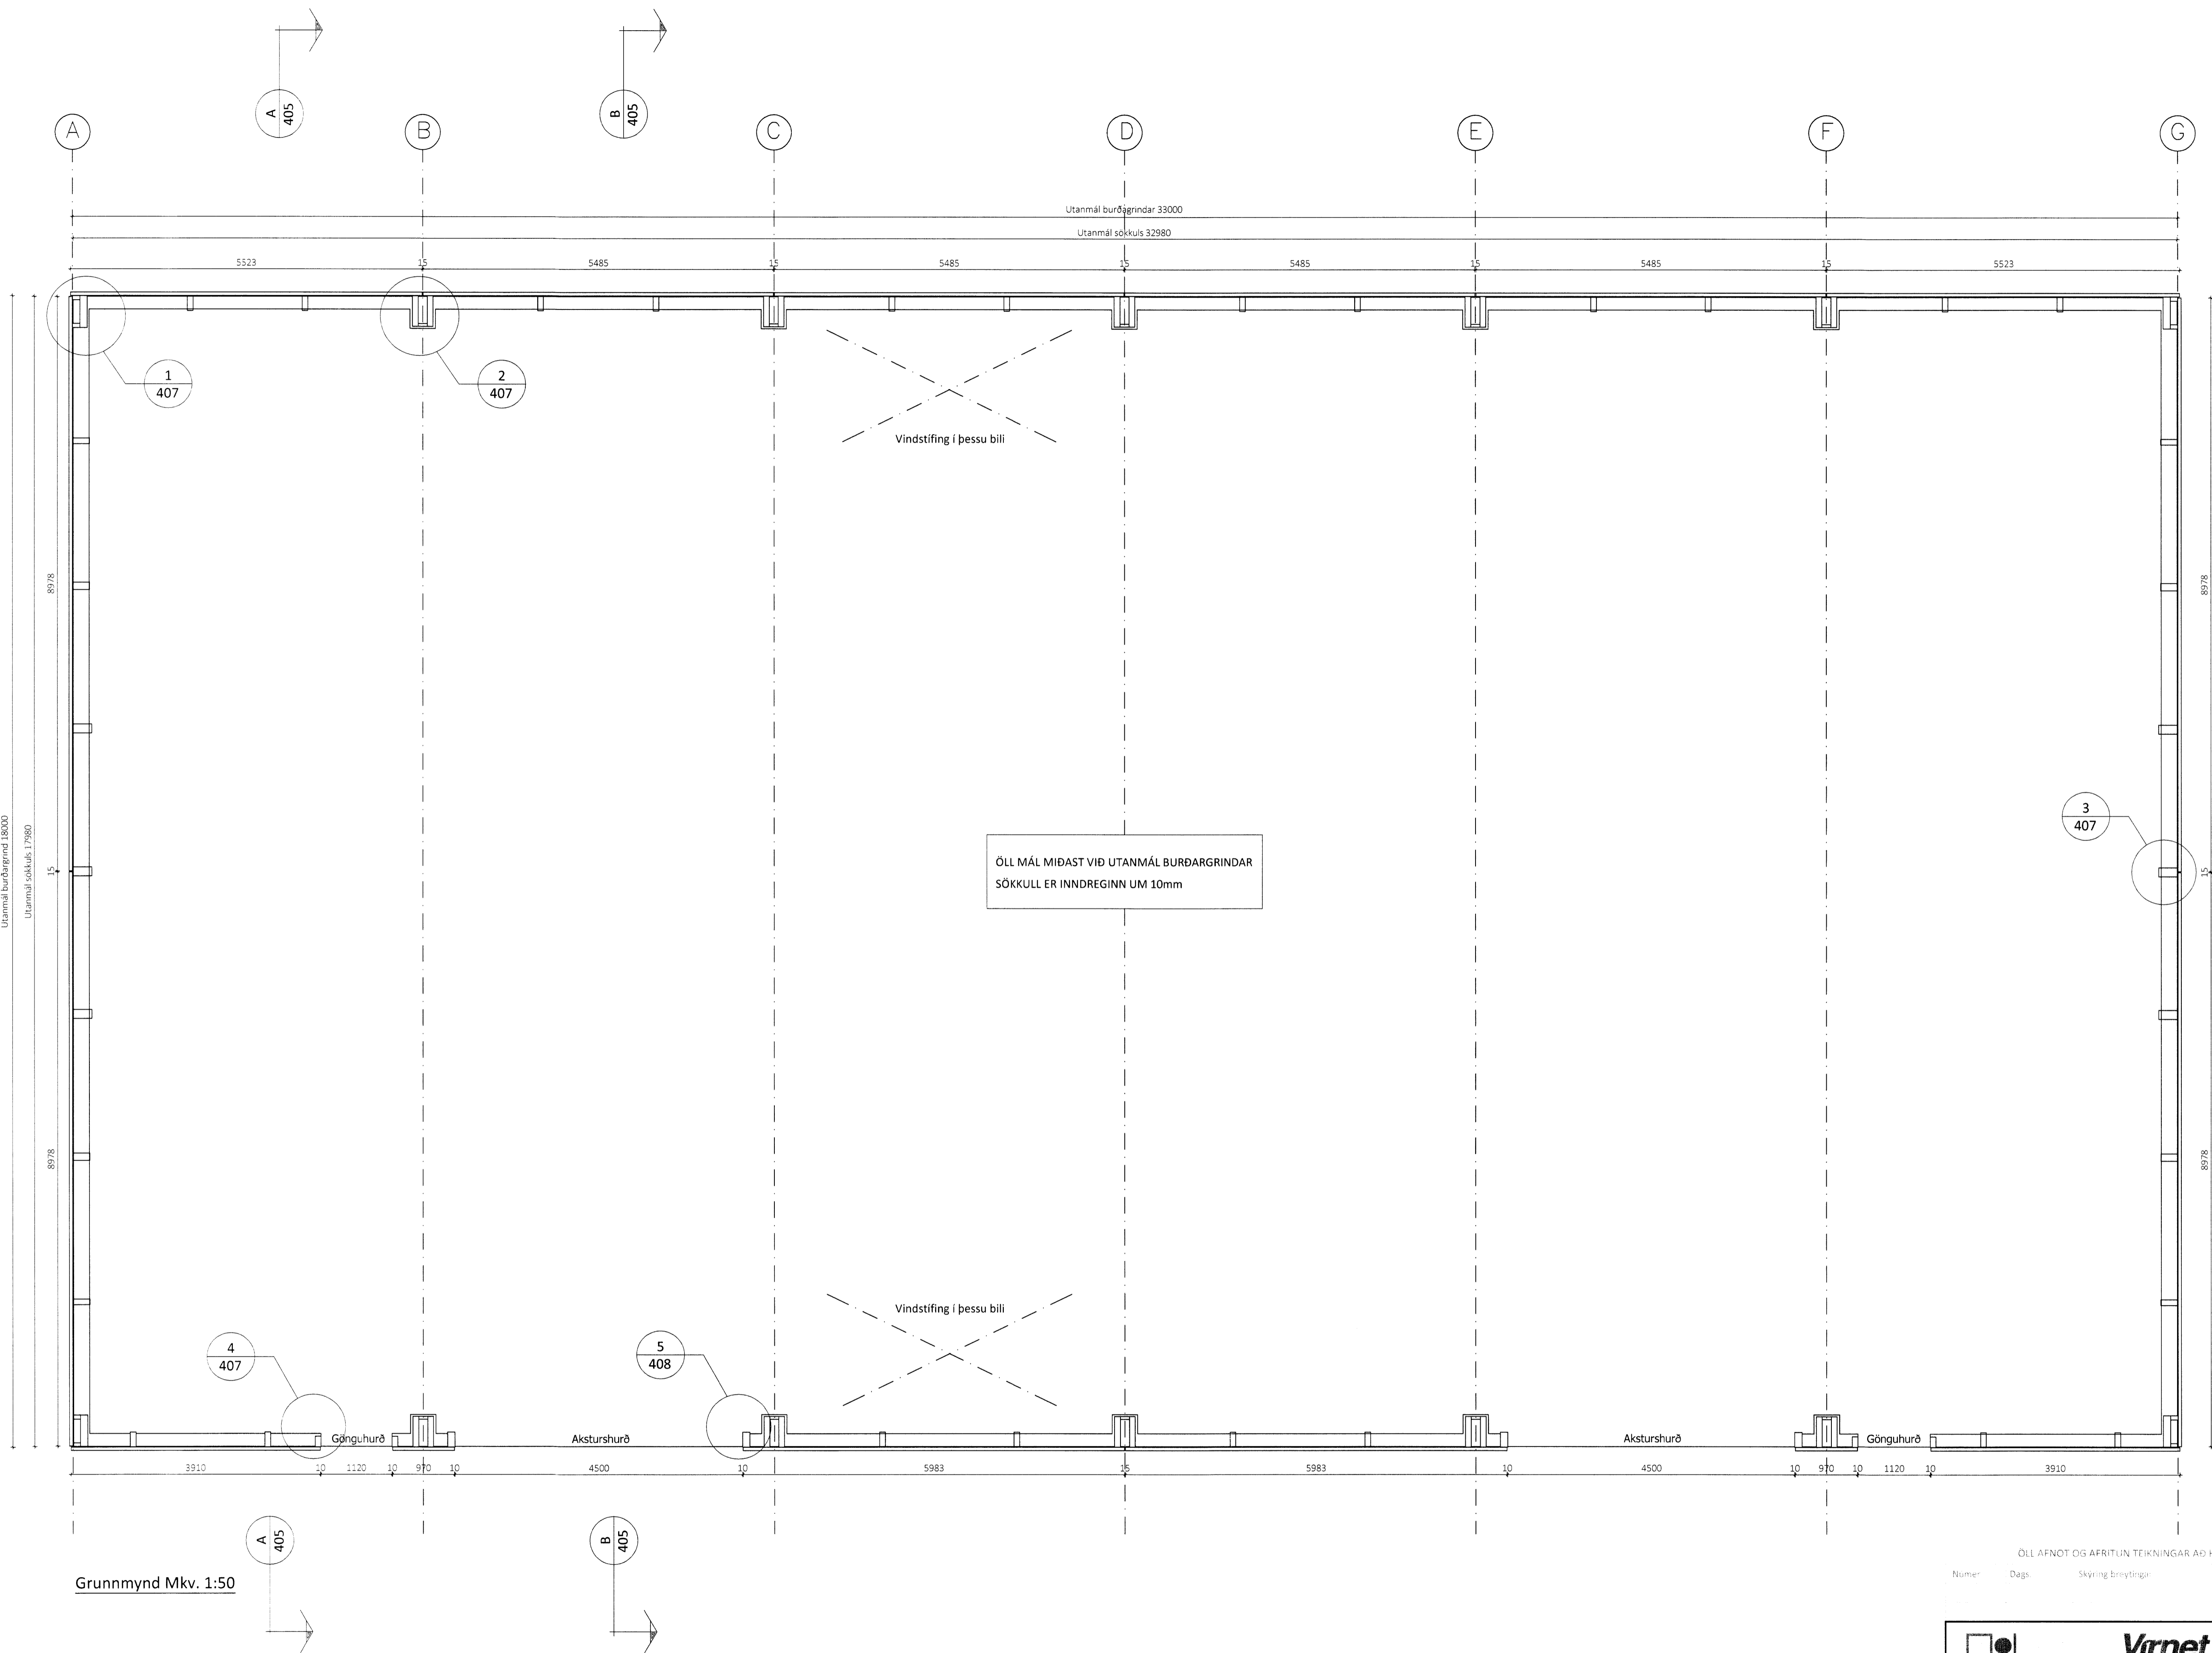
Grunnmynd Mkv. 1:50

ÖLL MÁL MIDAST VIÐ UTANMÁL BURDARGRINDAR  
 SÖKKULL ER INNDREGINN UM 10mm

Vindstífling í þessu bili
