FRÁGANGUR Á ROTÞRÓ
MKV. 2

LANGSNID Í ROTÞRÓ OG SITURLÖGN
MKV. 2

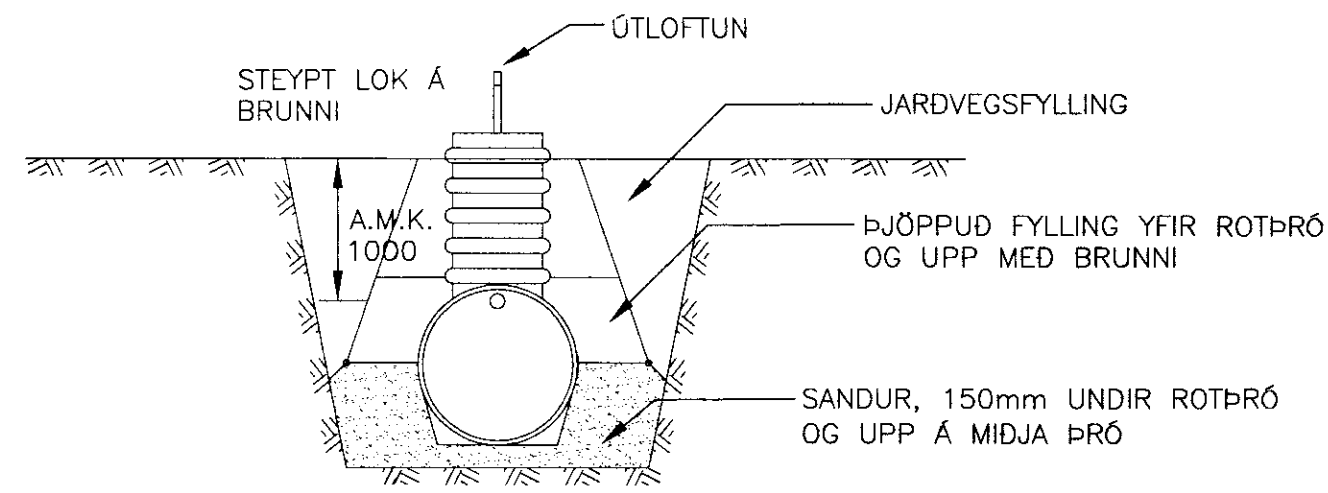
ROTÞRÓIN ER 3 HÓLFA, 3200 LÍTRAR AÐ STÆRD OG GERÐ ÚR PEH-PLASTI. FREMSTA HÓLFID ER MÆÐ MANNÓPI EN 160 MM STÚTAR ERU Á HINUM TVEIMUR HÓLFUNUM.

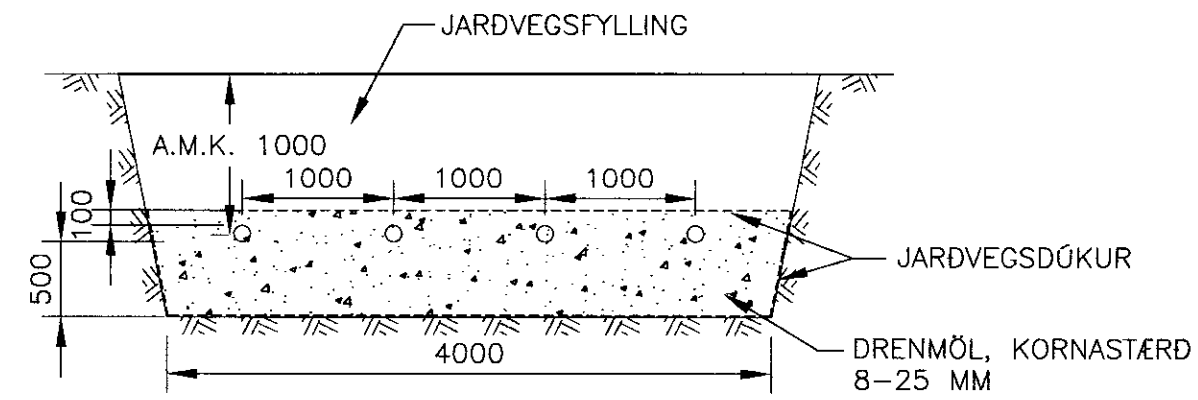
SNID Í SITURLÖGN
MKV. 2

SÉRBORUÐ PVC RÖR 100mm. 2 STK. 10mm
GÖT MED 25mm MILLIBILI, C/C 300

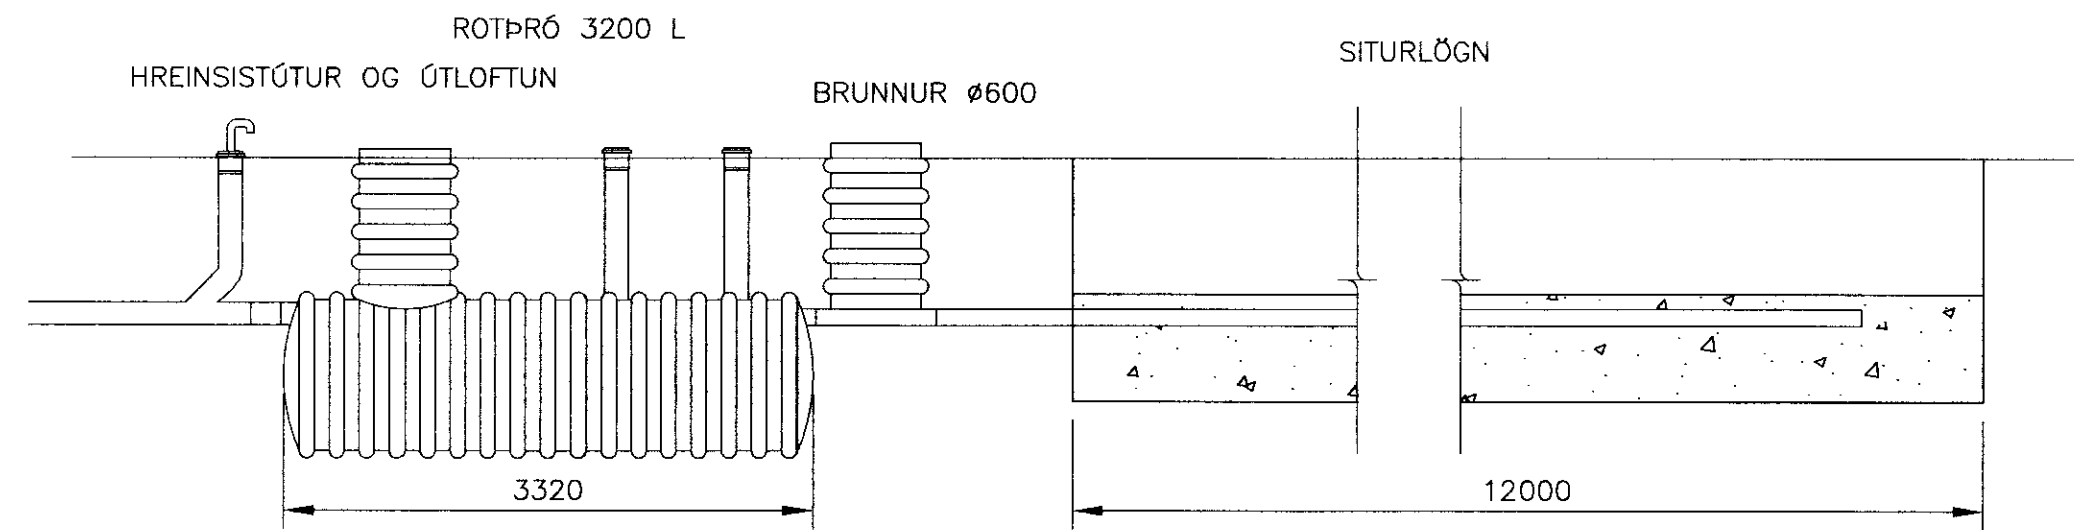
FRÁRENNSLISLAGNIR ERU ÚR PVC-PLASTI. INNRENNSLI Í ÞRÓNNA ER Ø150 mm, EN ÚTRENNSLI ER Ø100 mm. LAGNIR Í SITURLÖGN ERU SÉRBORUÐ PVC RÖR EINS OG SÝNT ER Á TEIKNINGU.
