Gestahús

verk		Gestahús Vörðubrún nr 18, úthlið	
		í Bláskógabyggð Árnassýslu	
teikning	Útlit, grunnmynd og afstöðumynd		teikning nr.
			A103
Gísli Hermannsson verkfræðingur M.sc		S 897-6054	
hannað	teiknað	skv.	1:50
	Gísli Hermannsson	teikning	1:500
dag.	23 feb. 2010	teivuskrá	gestahus 230210
bláskógarb	A2	Öll mál eru í millimetrum. ATH! Öll vafatriði skal bera undir hönnuð. Mælið ekki af teikningum, öll mál athugst á staðnum. Ósamræmi í teikningum skal tilkynna hönnuði strax.

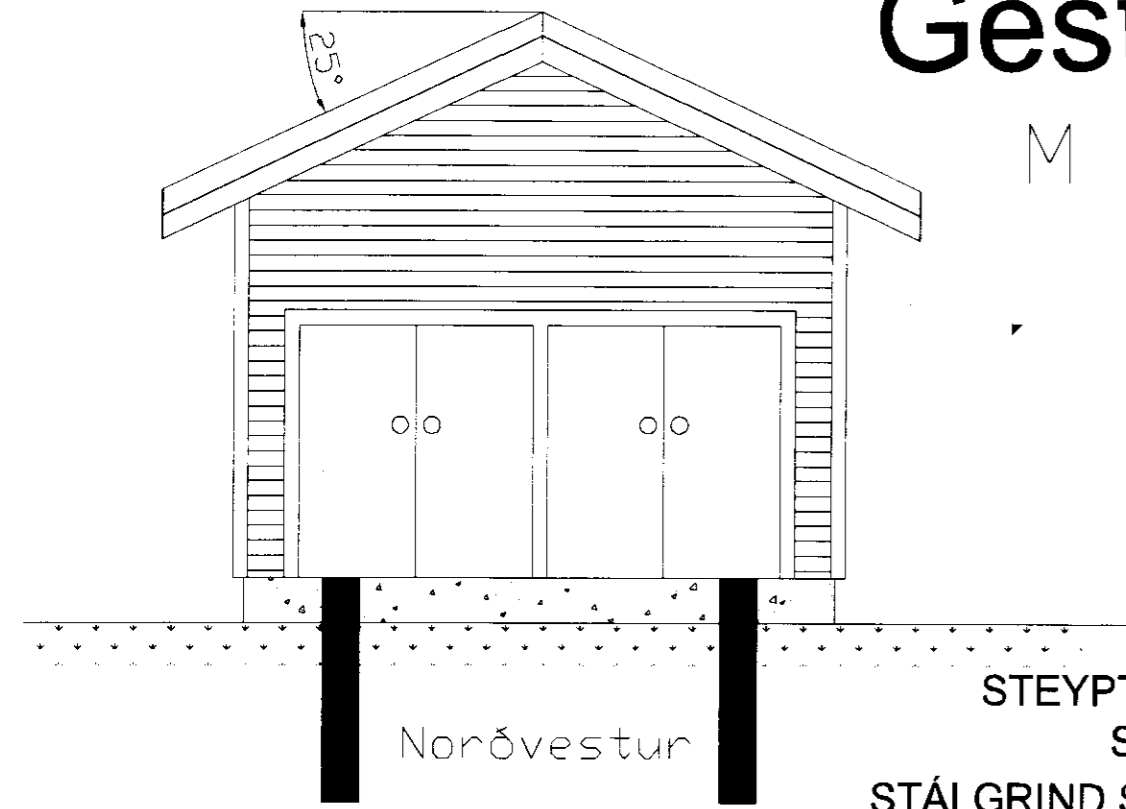
Norðvestur

STEYPTAR BURÐARSÚLUR
STAÐSETTAR UNDIR
STÁLGRIND SEM ER UNDIR HUSI

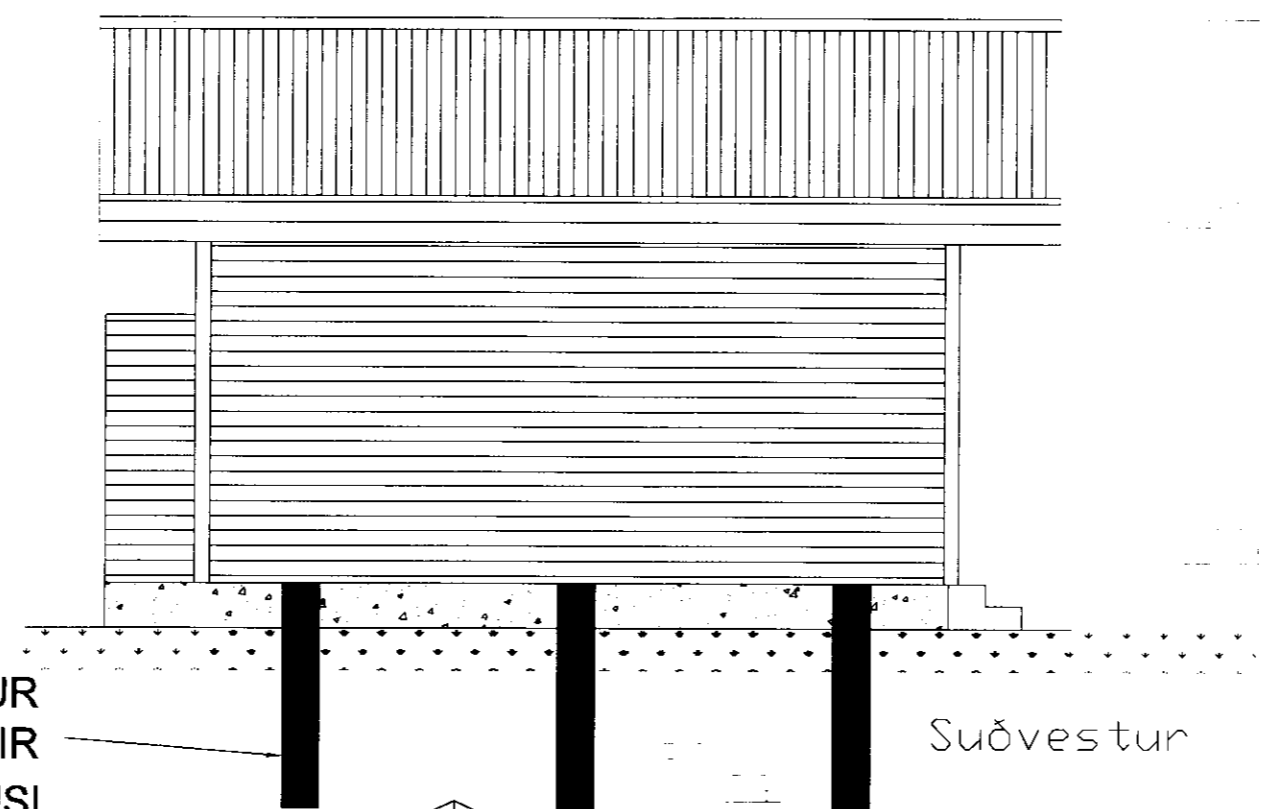
Suðvestur

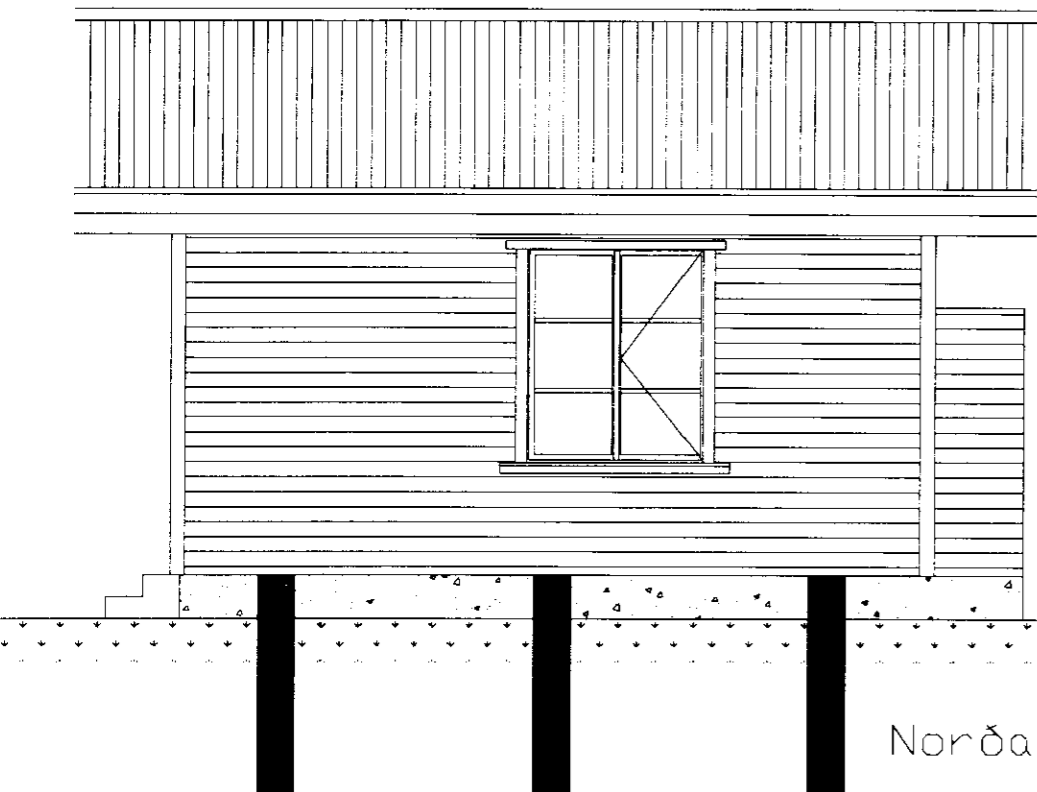
Norðaustur

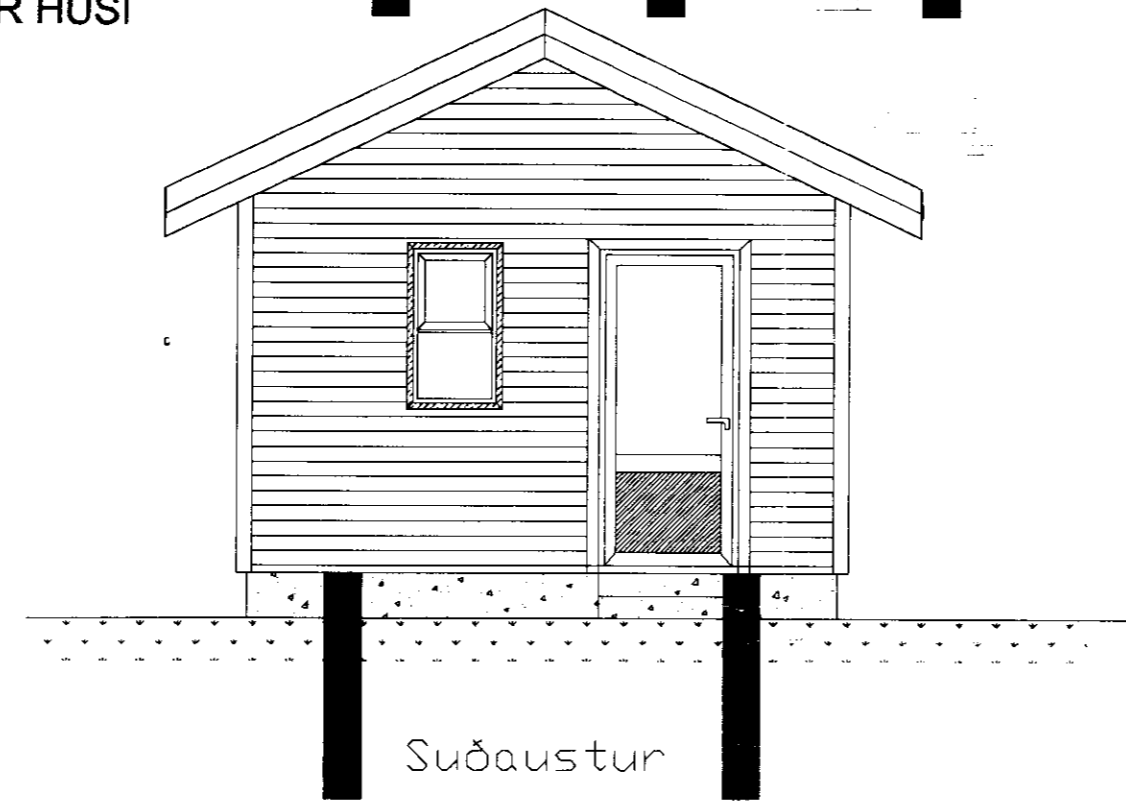
Suðaustur

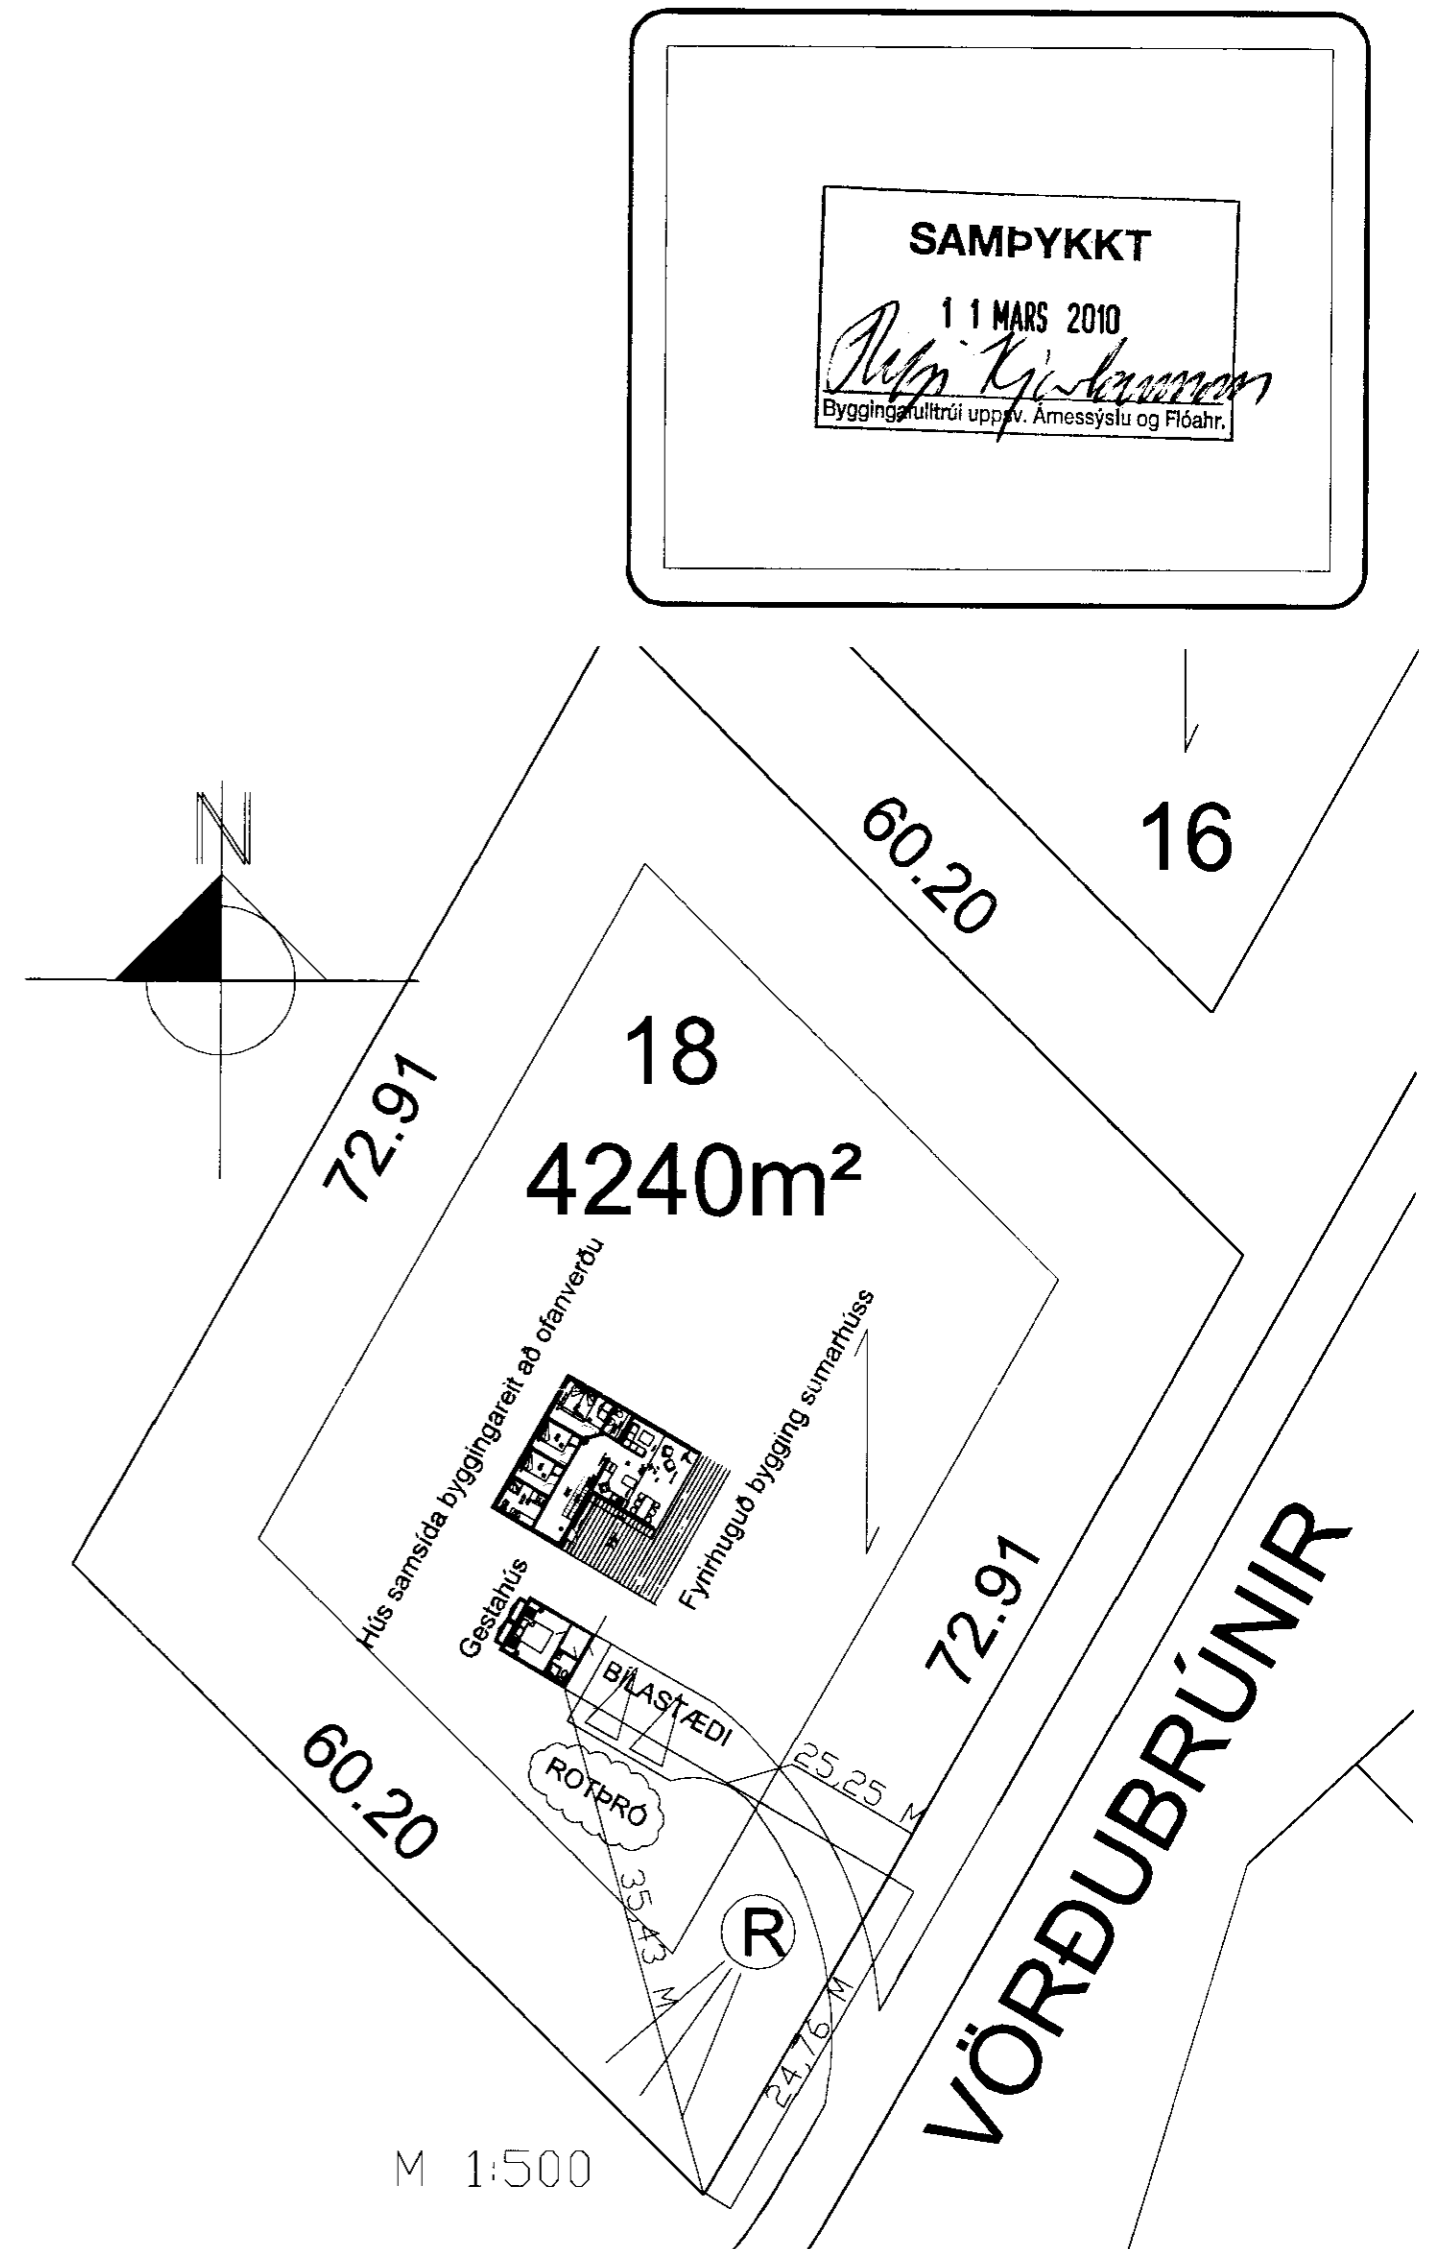
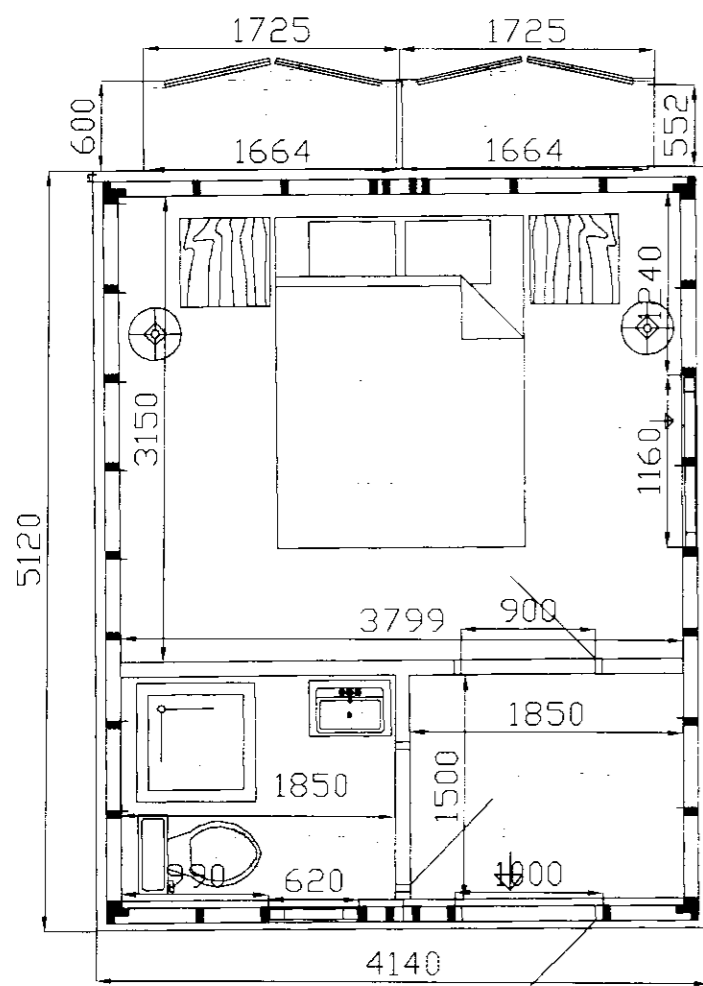
Bó: Flóttaleið
Vs: Vatnssalerni
Hl: Handlaug
St: Sturta

Um er að ræða niðurstæðinguna á tveggja ára gömlu gestahúsi sem byggt var á hefðbundinn hátt úr timbri með stálgrind undir timburgólf. Undirstöður á að steypa í þar til gerð rör niður á klöpp/frostfrian jarðveg og skal staðsetja súlur í samræmi við stálgrind hússins. Upp úr súlum skal standa j flatjarn amk 10 x 100 mm og stálgrind hússins soðin tryggilega við þessi jarn. Eftir suðu skal kaldzinka suður og jarn amk tvær umferðir til þess að fyrirbyggja tæringu. Búið er að ákveða staðsetningu gestahúss og rötþróar.
