Miklholtshellir, Flóahreppi
Varphús
801 Selfoss
Lagnir
Frárennislagnir
Grunnmynd

TEIKNUNUMER 4641-002
SLAÐSTÆRÐ A1
TEIKNAD. MJ/GH
YFRIFARÐ. MJ/GH

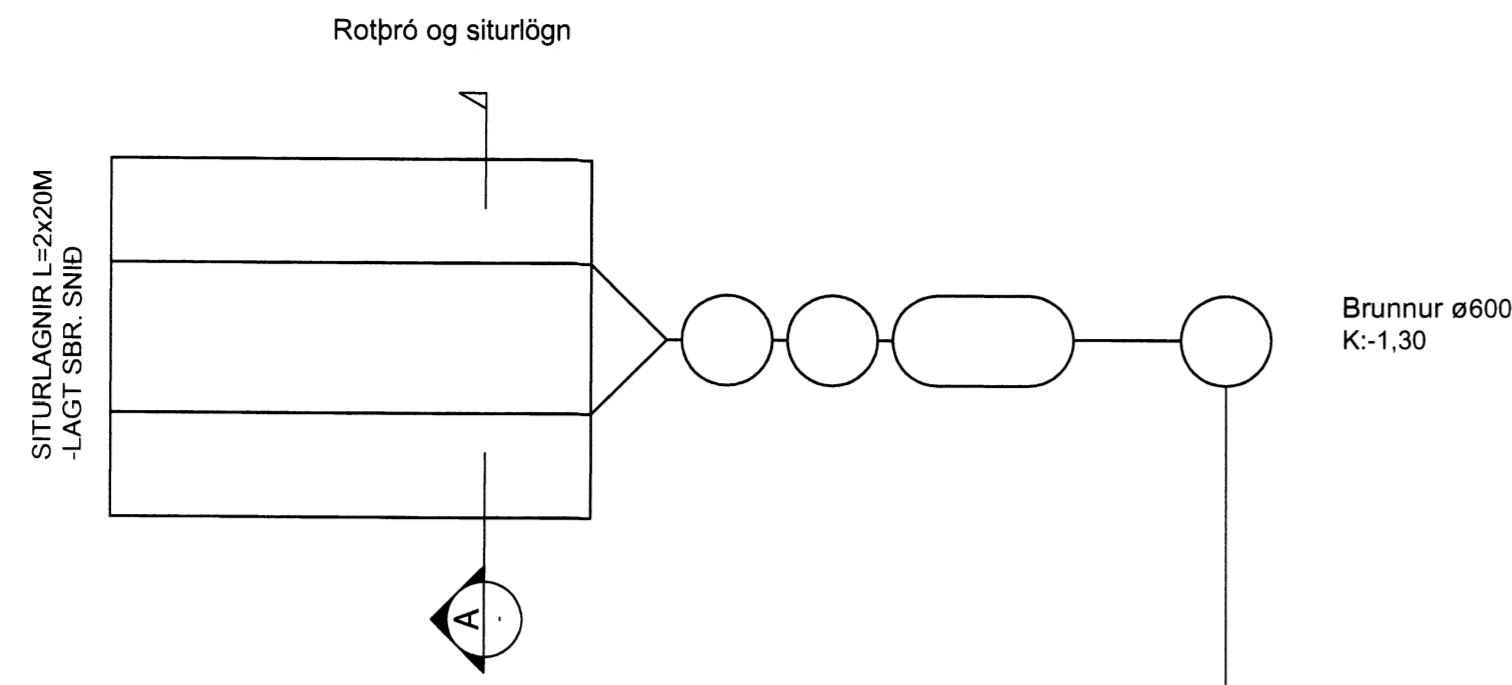
AA Snið
M 1:50

Siturlagnir, skv. sémynd.
Rotþró 3ja höf 3600.
Fyrsta höf sé u.þ.b. helmingur rúmmáts.
Rotþró skal grafa niður á frostfrían jarðveg. Öll samskeyti séu þétt. Loftþræsting komi á þró.
Fólki er bent á að nota hrafnslagi sem eru lífrænir þ.e. valda rotuninni í rotþrónni ekki skaða.
Haga ber niðurstöðuningu og frágangi rotþróar skv. fyrirmælum framleiðanda.
Gera skal viðeigandi ráðstafanir til að lækka grunnvatnsstöðu umhverfis rotþró og siturlögn ef með þarf.
