landsbanki Íslands og Sýsluskrifstofur, Hvolsvelli	2.02
	steypufrágangur / lóðréttir skurðir

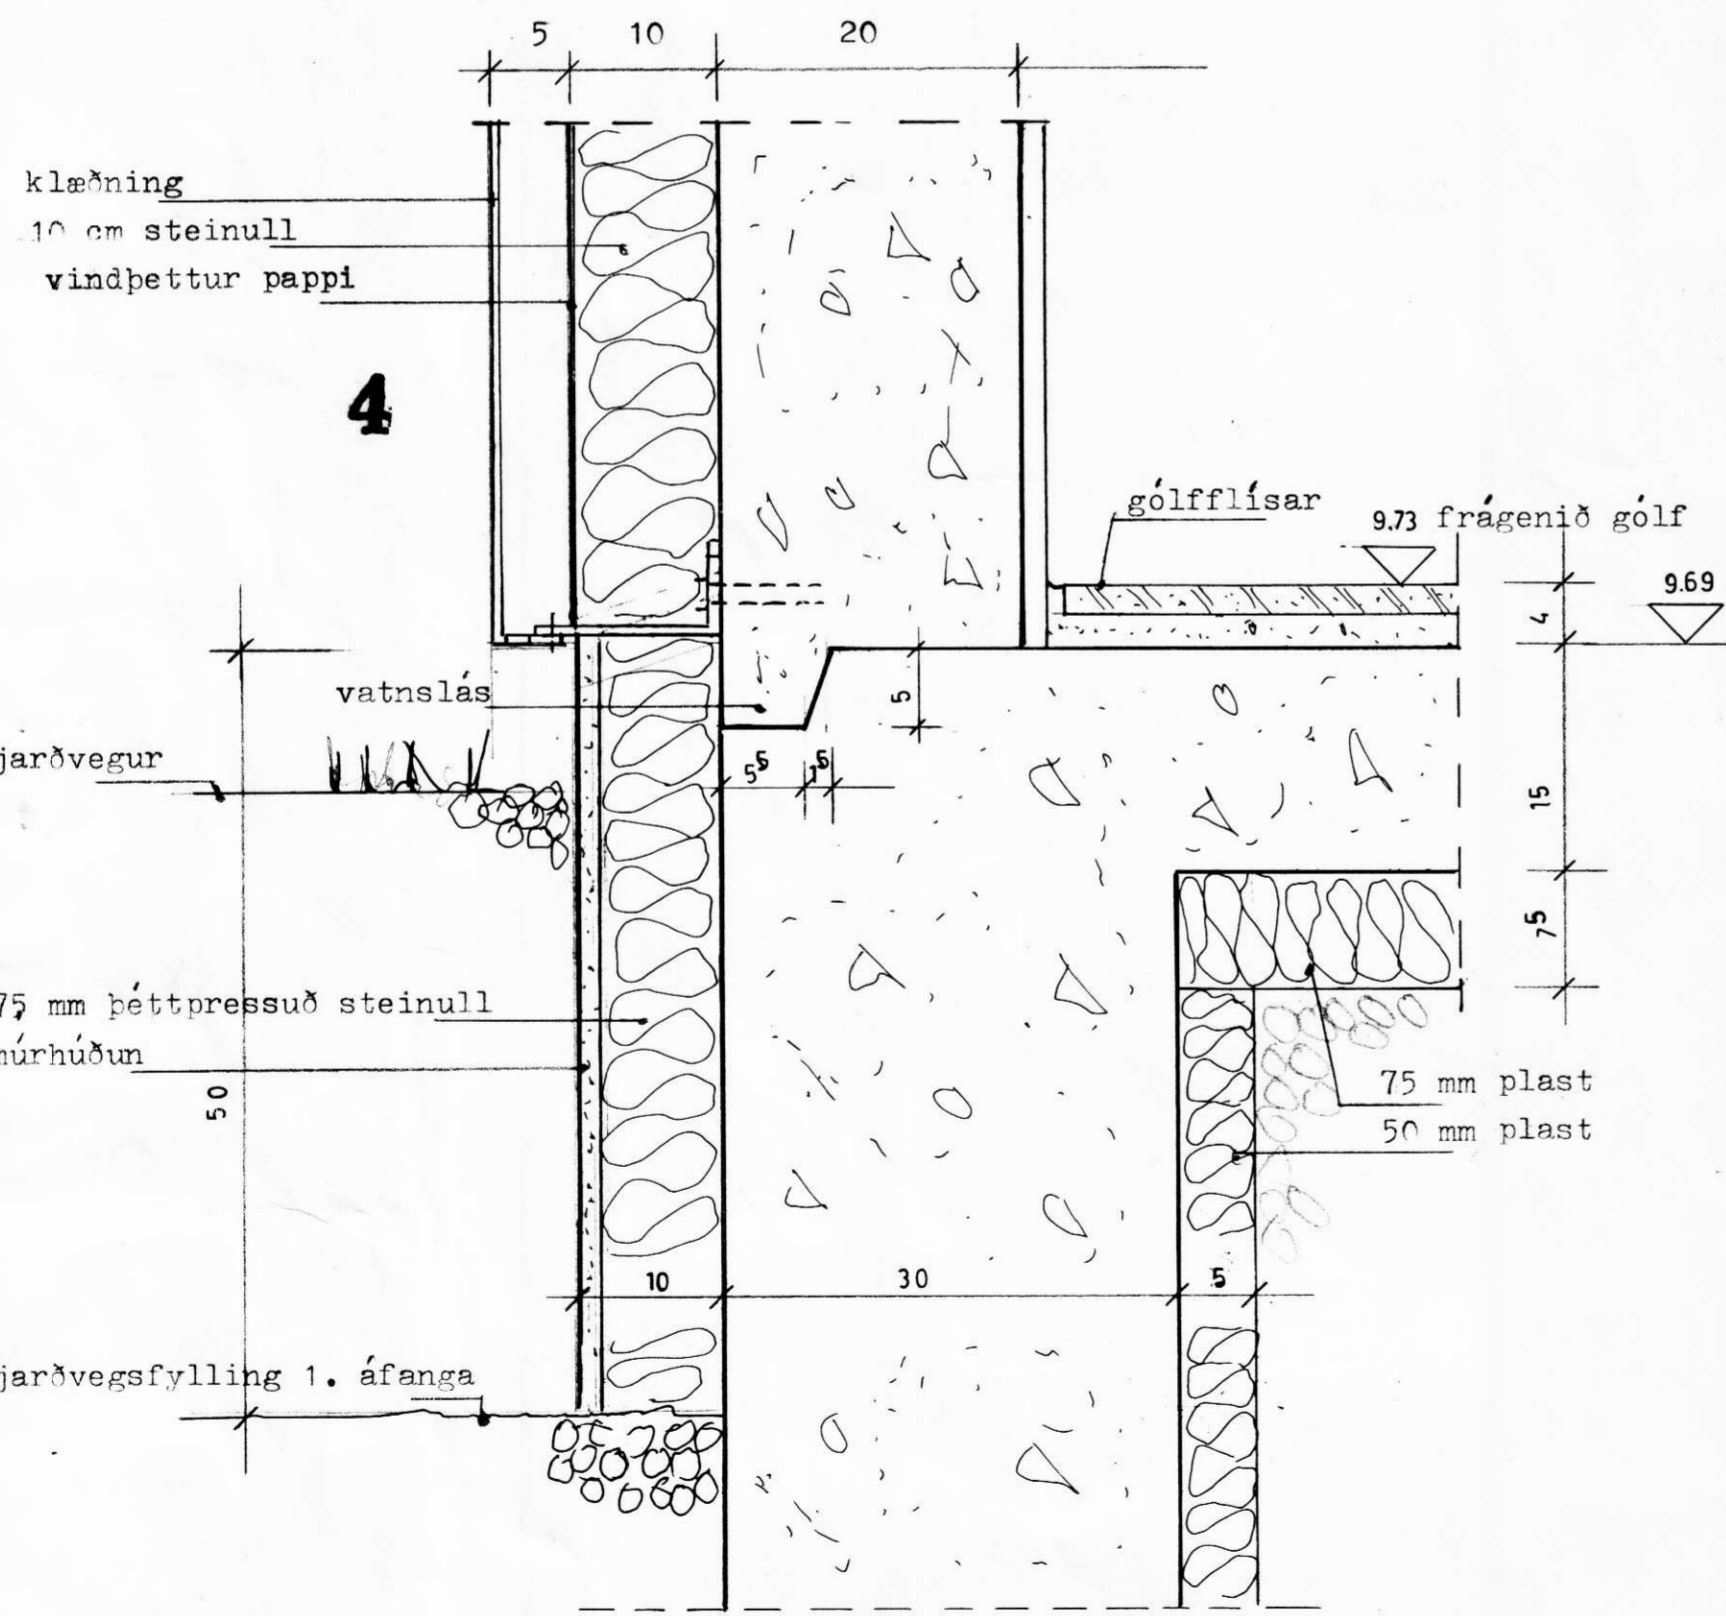
lóðréttur skurður

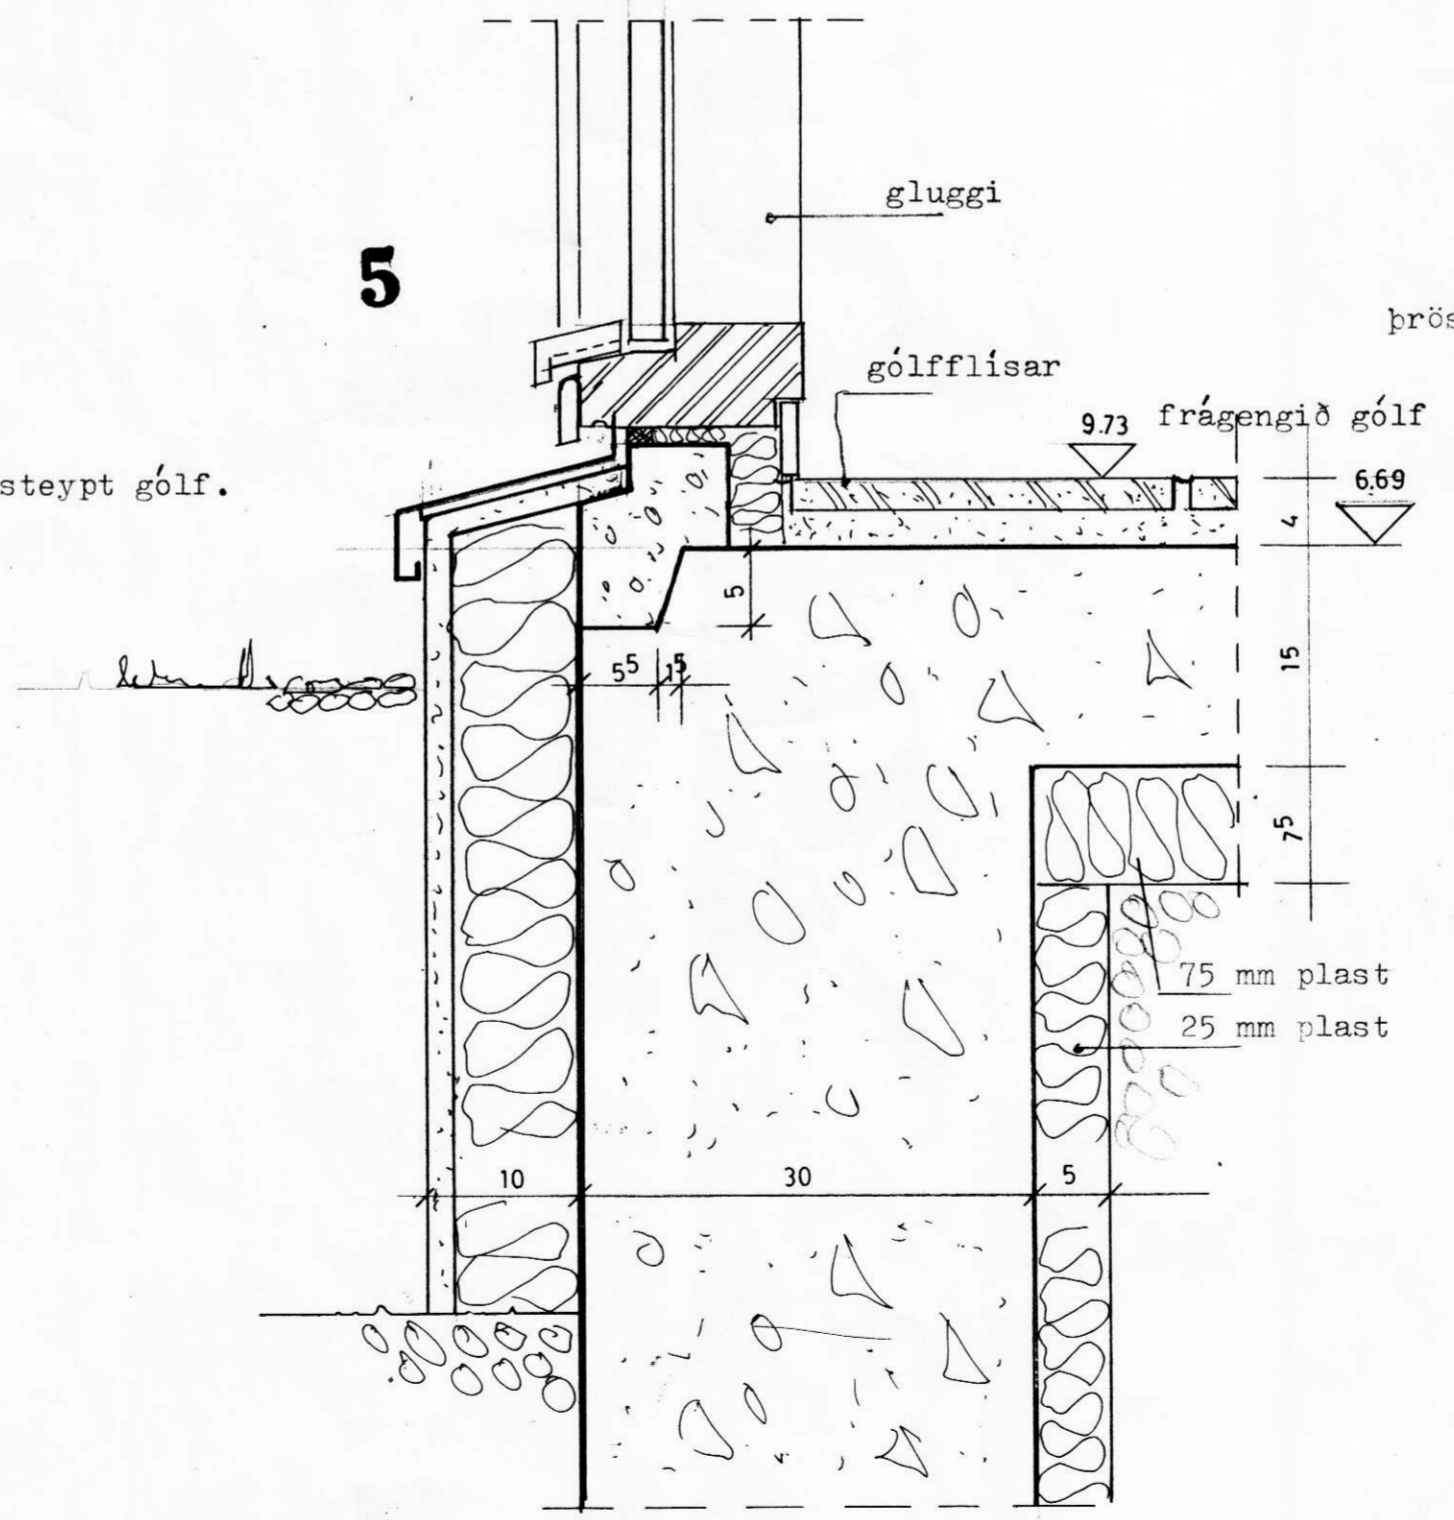
lóðréttur skurður

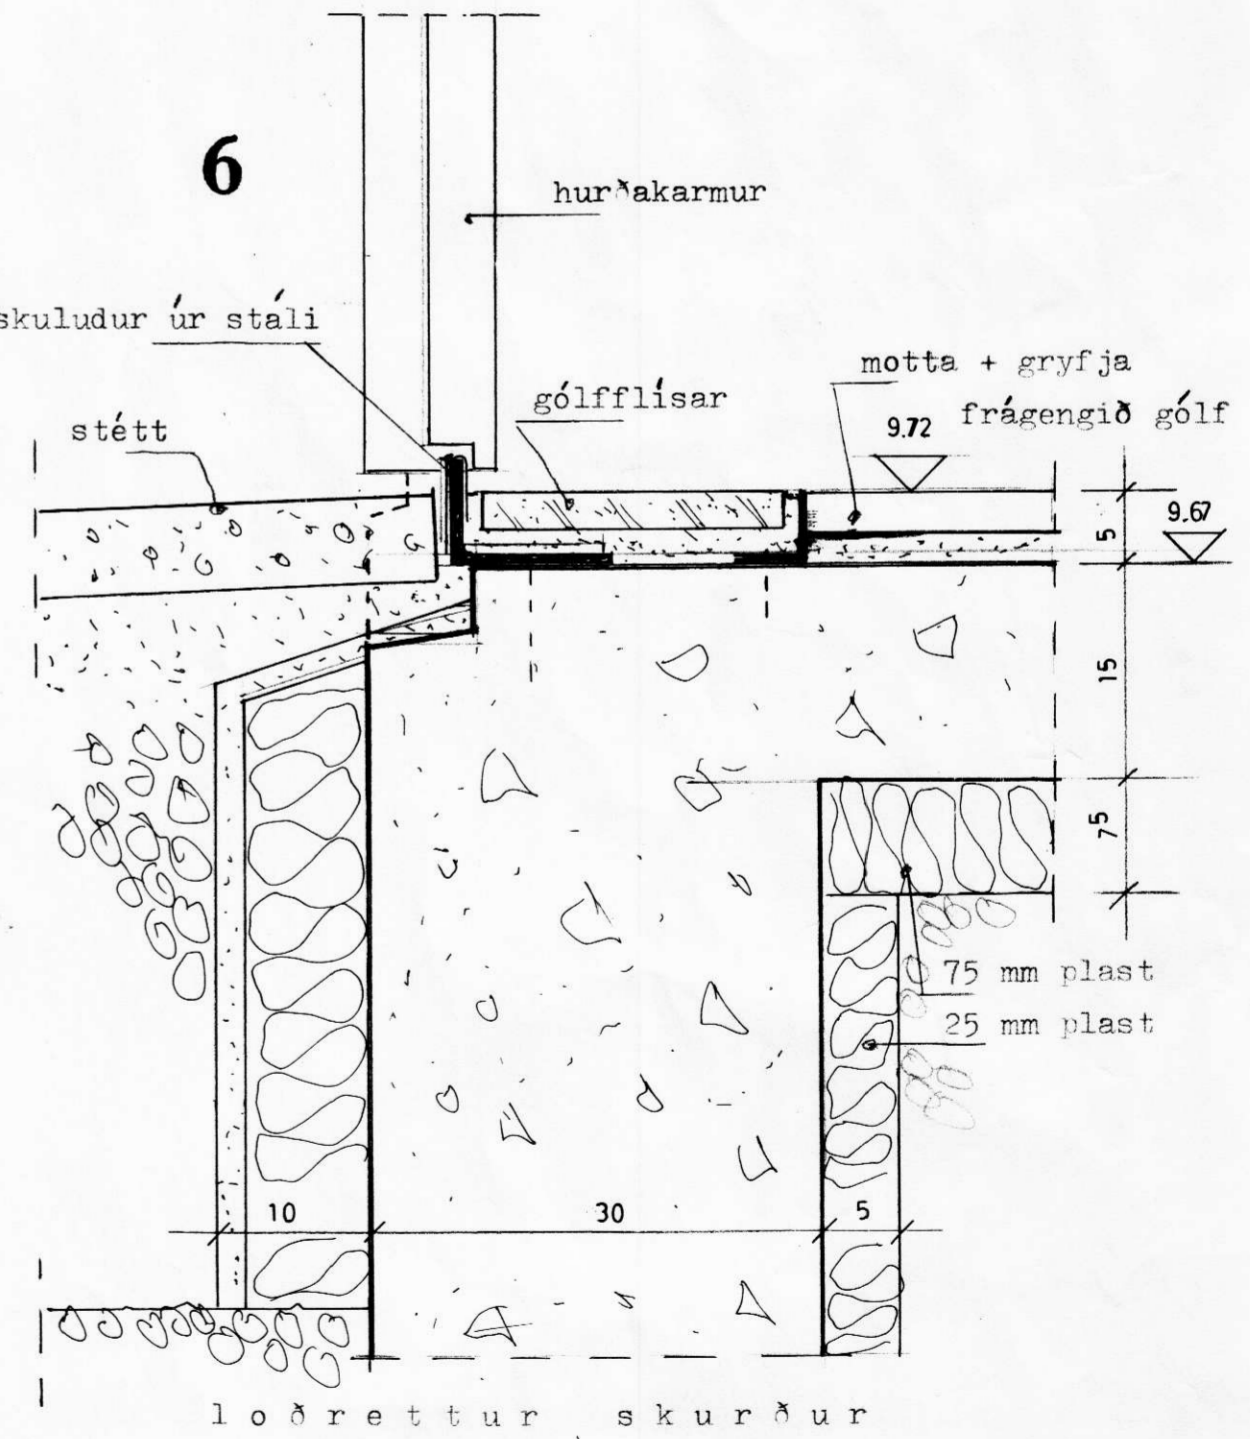
lóðréttur skurður
