Númer	Dags.	Skýring breytingar	Br. af
Byggingasvið Stórhóla 23, 110 Reykjavík kt. 530669-0179 Sími: 412 5000		MKV. 1,2 DAGS. 18.7.2008 TEIKN. REIKN. YFRF.	VERKNR. 2008020015 ÚTGÁFA NR. 1
HEITI VERKS: Miðás, reiðhöll og hesthús		NAFN HÖNNUÐAR Bjarni Ingibergsson byggingateknifræðingur B.Sc. kt. 030861-2729	NR. TEIKNINGAR 407
HEITI TEIKNINGAR Sérmyndir		ÁRITUN HÖNNUÐAR ÁRITUN SAMRÆM-HÖNNUÐAR	DAGS. ÁRITUNAR 3/2 08 DAGS. ÁRITUNAR

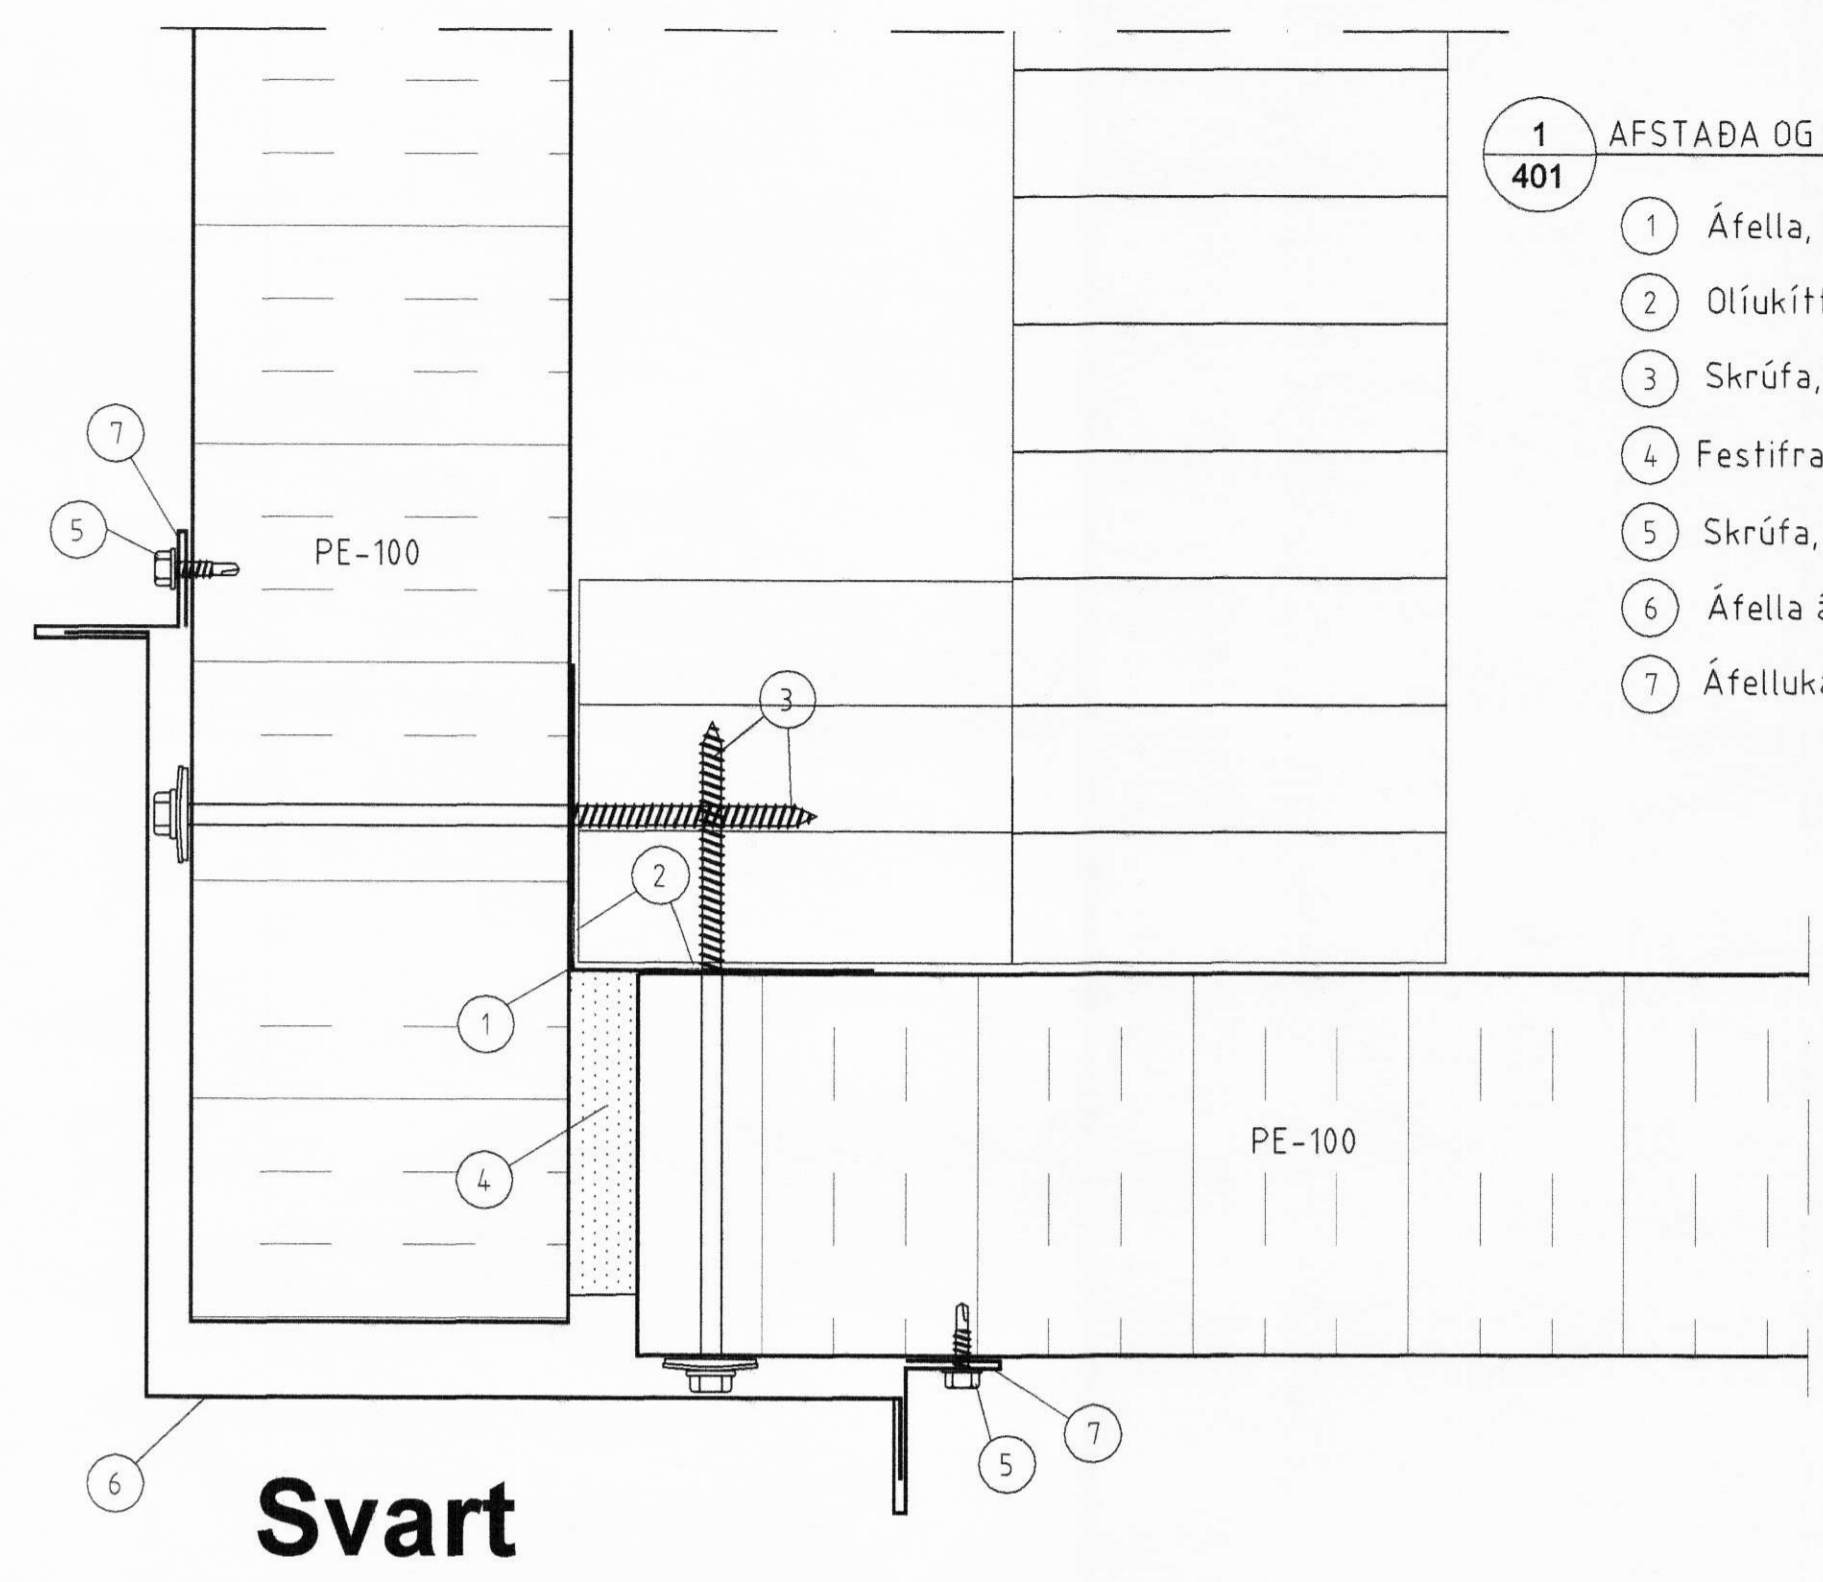
- 1**
401 AFSTAÐA OG FRÁGANGUR VIÐ ÚTHORN
- 1 Áfella, innri **3A**
 - 2 Olíukíttri
 - 3 Skrófa, 25A 6,5 X 170 m/m 300mm
 - 4 Festifrauð
 - 5 Skrófa, 4,8 x 17 m/m 250mm litur: Svartur
 - 6 Áfella á úthorn litur: Svartur **1**
 - 7 Áfellokantur litur: Svartur **2**

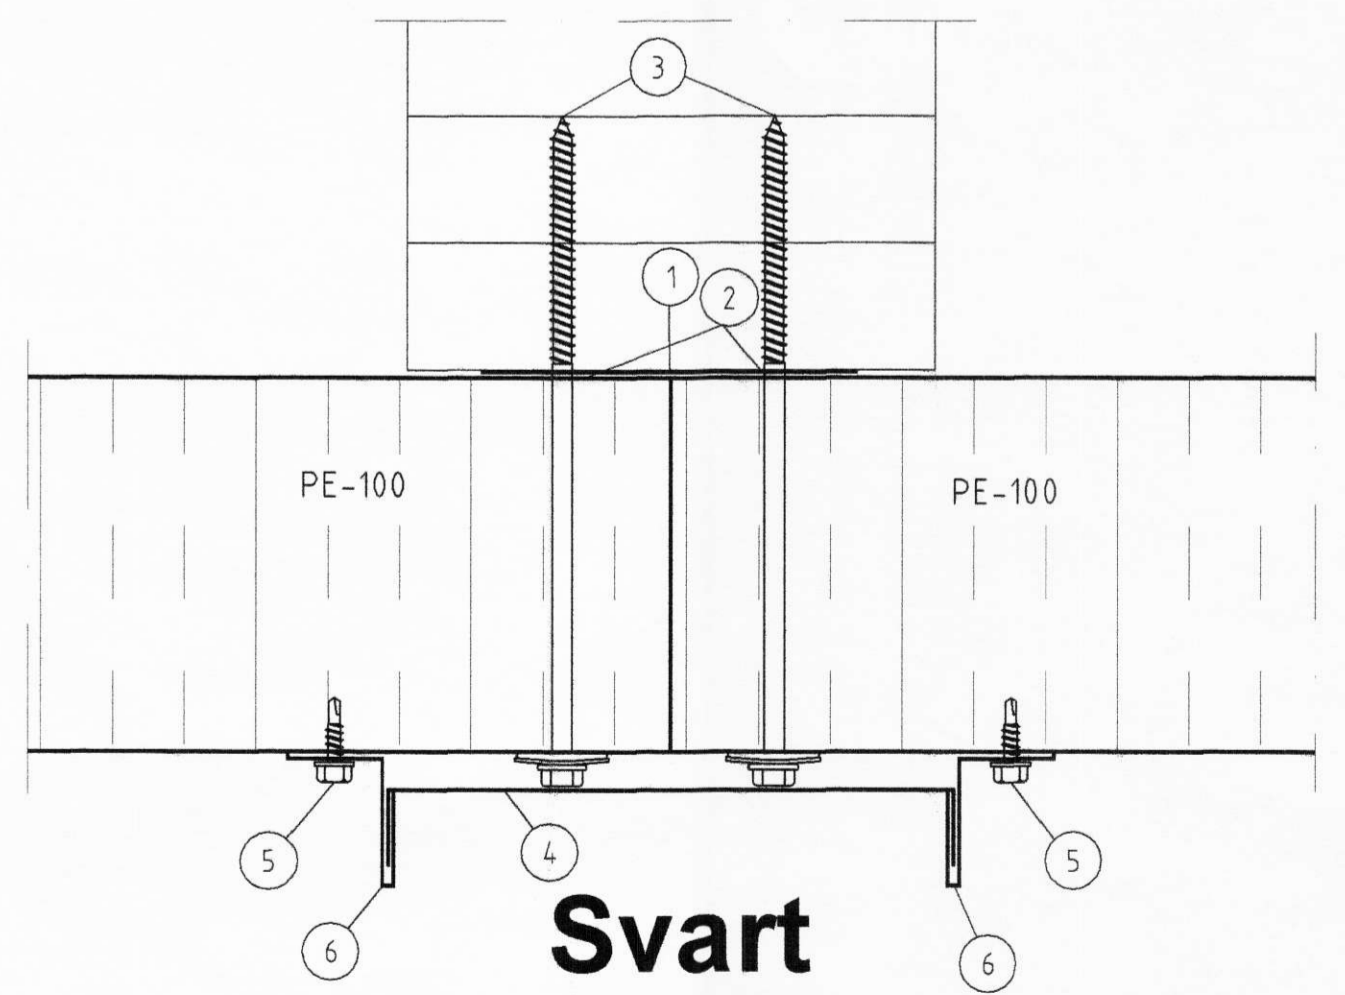
- 2**
401 FRÁGANGUR EININGA Á LÖÐRÉTTUM SAMSEYKTUM Á PE-100 VEGG
- 1 Áfella, innri **3C**
 - 2 Olíukíttri
 - 3 Skrófur 25 A 6,5x170 m/m 300 mm
 - 4 Áfella, yfir samskeytum litur: Svartur **4**
 - 5 Skrófur 4,8x17 m/m 250mm litur: Svartur
 - 6 Áfellokantur litur: Svartur **2**
